LOKAÐ MEÐ BÓKUN

Málnr.: **17-115F020**

Atvik: **Slökkt á hreyfli vegna minnkunar á olíumagni og snúið til Íslands**

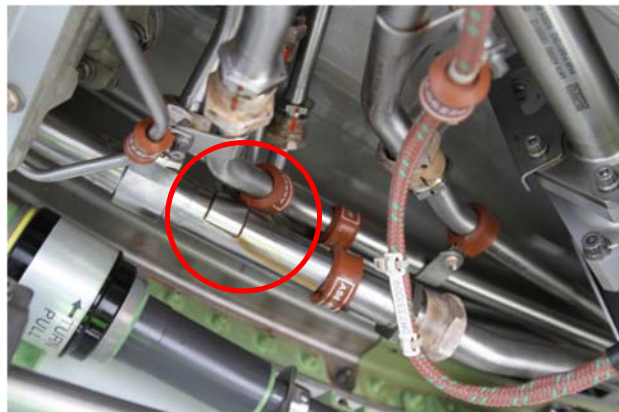
Við vettvangsrannsókn kom í ljós að olíuleka var að finna við bót á olíuleiðslu. Við nánari rannsókn kom í ljós að þetta var þekkt vandamál hjá framleiðanda hreyfilsins og var búið að gefa út viðhaldsfyrirmæli sem samþykkt var af EASA og FAA. Það var ekki búið að bregðast við á þessum hreyfli. Í kjölfar atviksins lagði framleiðandi hreyfilsins áherslu á það við flugrekendur að fylgja eftir viðhaldsfyrirmælum.

Uppfært í nóvember 2018: Samkvæmt framleiðanda hreyfils hefur yfir 93% flotans verið lagfærður og ekki hafa fleiri tilfelli komið upp.
