AIG 09/79

S K Ý R S L A
U M
F L U G S L Y S

Cessna F150L
á Bakkafjarðarflugvelli
13. ágúst 1979.

LOFTFAR: TF-OII ; Cessna-F150 ;
Hreyfill: Einn 100 ha Continental/
Rolls Royce O-200A.

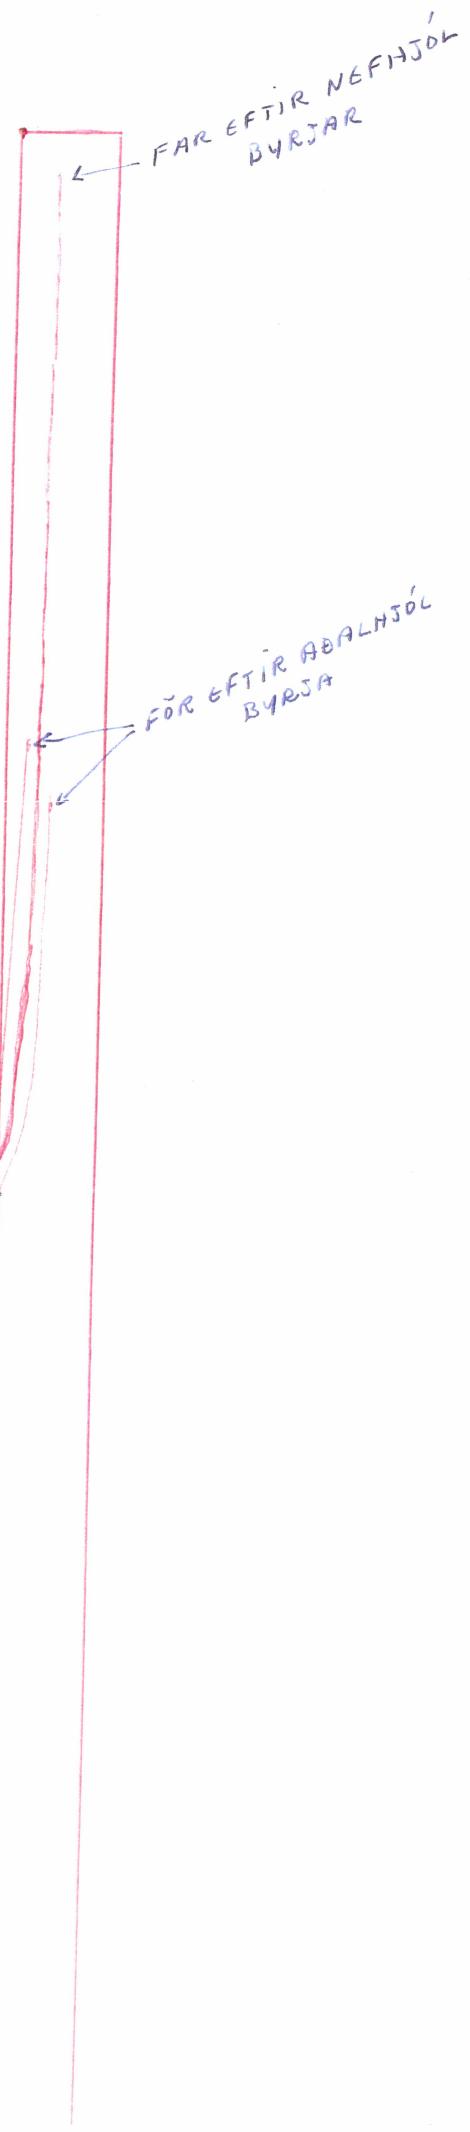
5.1. Uppdráttur af vettvangi.

Fyrstu fór eftir flugvélina voru eftir nefhjólið, ca. 15 m frá brautarenda, aðeins hægra megin við miðju. Flugvélin brunar á nefhjólinu einu 160 metra, þá snertir hægra aðal-hjólið og 13 metrum síðar hið vinstra. Það lyftist síðan aftur af við og við, en flugvélin heldur beinu striki frá því að hún snertir fyrst, þar til að hún fer út af brautinni hægra megin, eftir 279 metra brun. Varð þá smásteinn fyrir nefhjólinu, flugvélin stakkst framyfir sig, rak niður hægri vængendann og fór síðan á bakið.

Hafði hún þá runnið 52 metra frá því að hún fór útaf brautinni og voru um 5 metrar frá vinstri vængenda í brautar-kantinn.

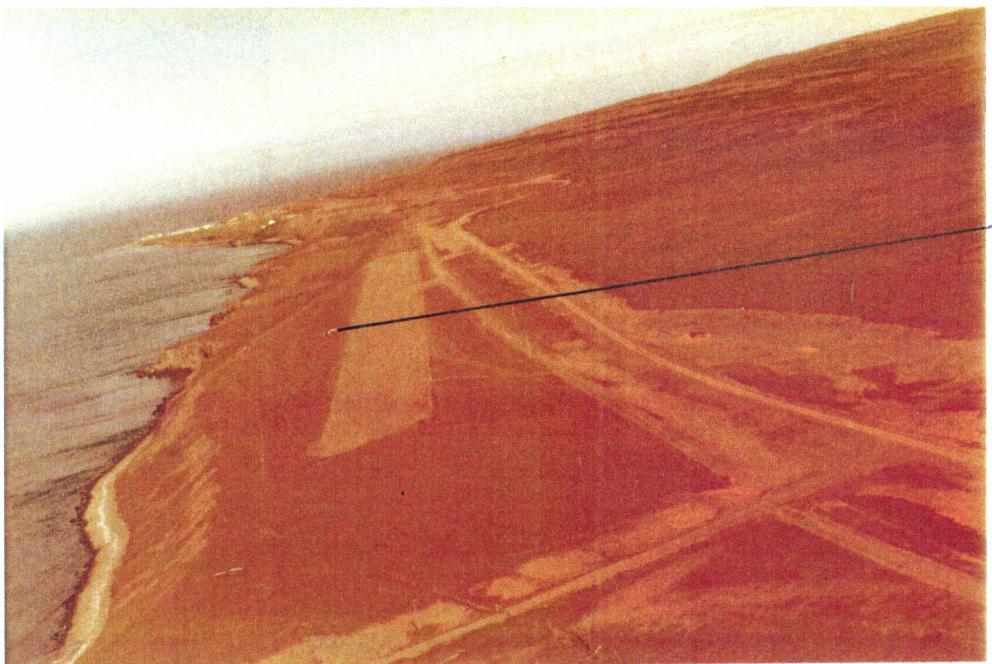
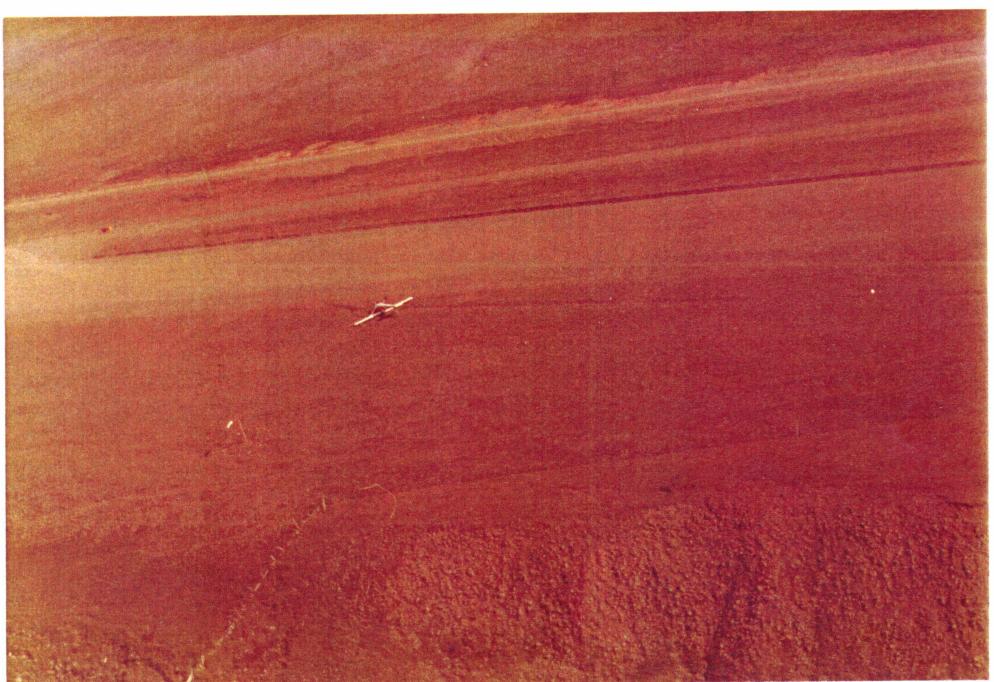
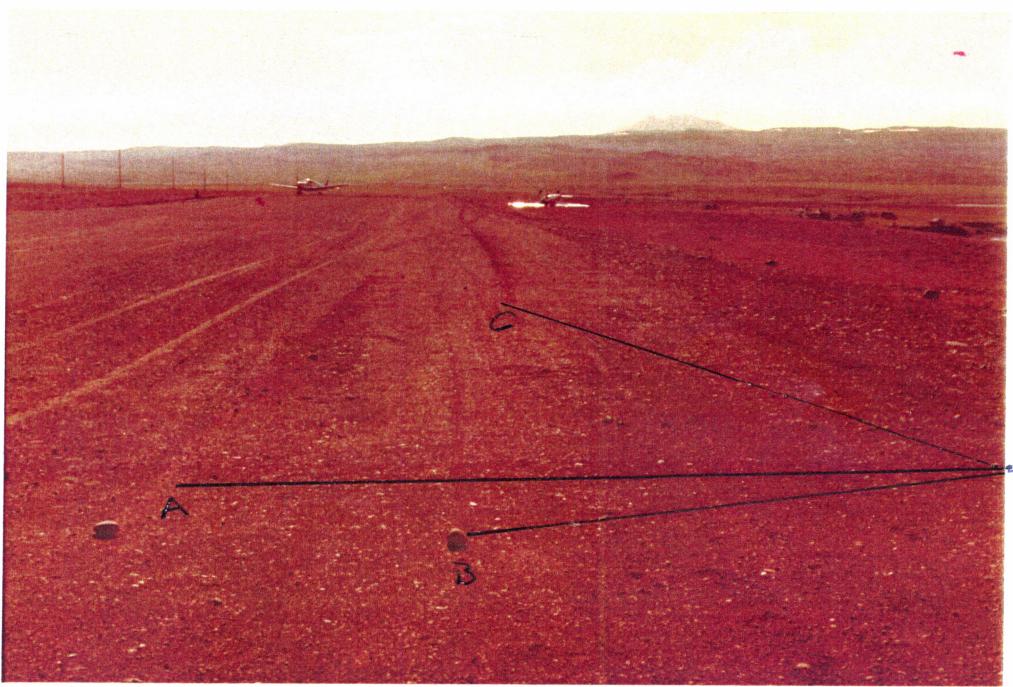
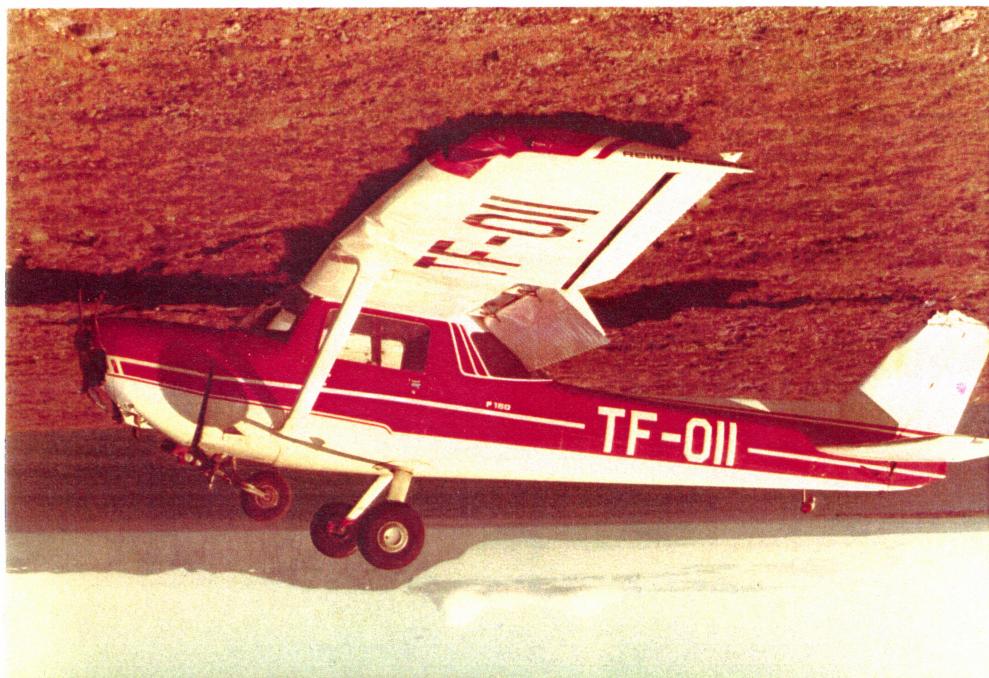
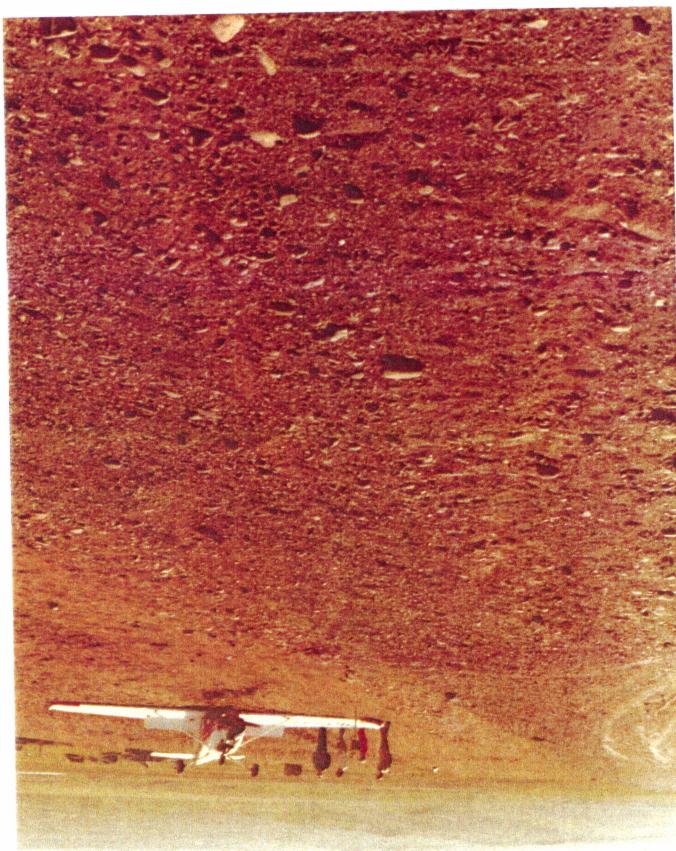
5.2. Ljósmyndir af slysstað.

Flugvélin var talsvert mikið skemmd. Nefhjólsleggur brotinn undan, hreyfilgrind þar með skekt og brotin. Loftskrúfa begin og hreyfilhlifar brotnar. Báðir vængir skekktir og brotnir. Stélkambur brotinn.
