## Skýrsla um banaslys í umferðinni

Mál nr.: **2016-060U016**

Dagsetning: **7. júlí 2016**

Staðsetning: **Reykjanesbraut við Hafnaveg**

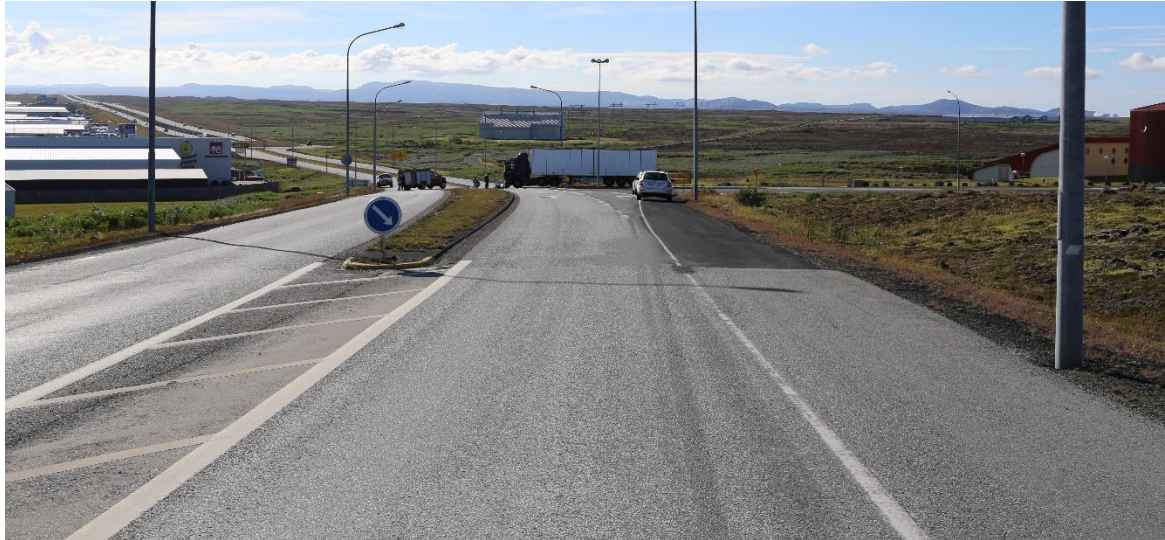
**Mynd 1: Mynd af vettvangi tekin í akstursátt bifhjólsins (austur).**

Ummerki voru á malbiki á slyssað eftir hemlun bifhjólsins. Upphaf hjólfaranna var í rúmlega 20 metra fjarlægð frá árekstrarstað. Hemlaförin voru um 9 metrar að lengd, en í lok þeirra mátti greina að hjólið hafi fallið á hliðina og þannig runnið á vinstri hlið vörubifreiðarinnar.

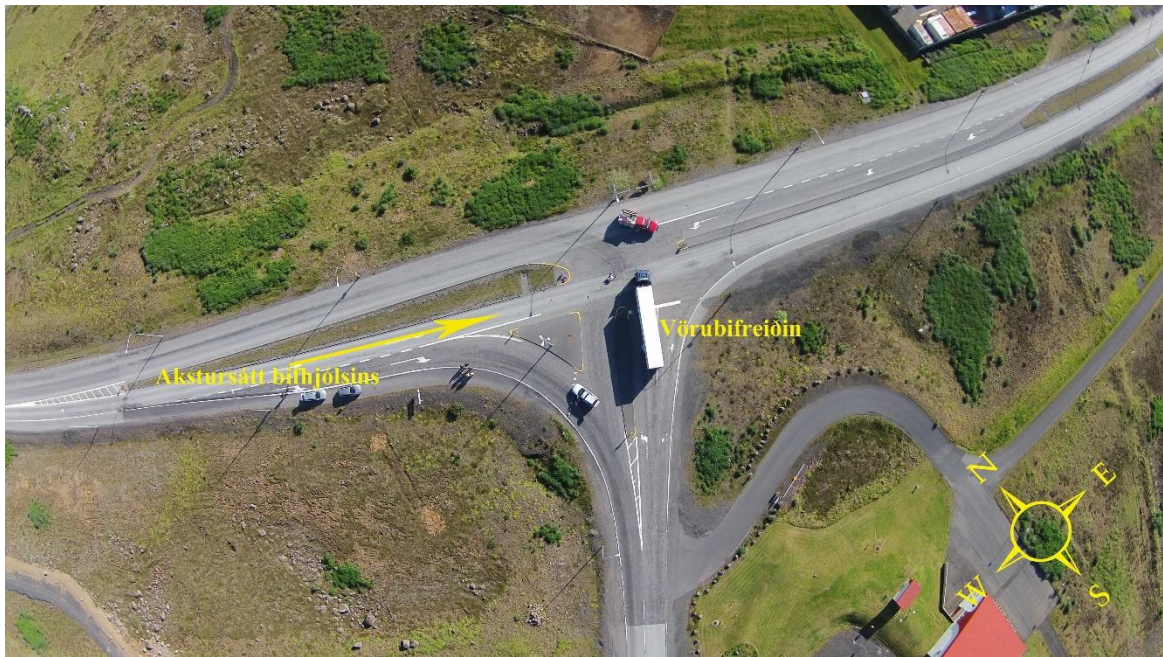
Á slysstað liggur Reykjanesbraut í mjúkri vinstri beygju fyrir umferð til austurs. Umferðareyjur sem aðskilja akstursáttir eru beggja vegna vegamótanna. Ökutæki á 70 km/klst hraða er um 9 sekúndur að ferðast 180 metra og um 7 sekúndur ef hraðinn er 90 km/klst. Ökumenn sem aka austur Reykjanesbraut hafa góða yfirsýn inn á Hafnaveg í um 150 metra fjarlægð frá vegamótunum.

Þegar slysið átti sér stað skein sólin úr norðaustri og birgði ökumanni vörubifreiðarinnar því ekki sýn á bifhjólið. Mikil umferð er um Reykjanesbraut á þessum stað, vel yfir 10 þúsund ökutæki á sólarhring sem gerir vinstri beygju af Hafnavegi inn á Reykjanesbraut erfiða. Hringtorg eru bæði vestan og austan við vegamótin. Hringtorg eru öruggari en hefðbundin vegamót m.t.t. banaslysa. Skömmu eftir slysið var vegamótunum breytt á þann veg að vinstri beygja inn á Reykjanesbraut var bönnuð frá Hafnavegi og þurfa ökumenn því að aka að hringtorgi til að fara til vesturs frá Hafnavegi.

Mynd 2: Loftmynd af vegamótunum skömmu eftir slysið.

Eftir slysið voru gerðar endurbætur á vegamótum Reykjanesbrautar og Hafnavegar. Vinstri beygjan af Hafnavegi var bönnuð og þurfa ökumenn að fara aðra leið inn á veginn til vesturs. Að mati nefndarinnar var breytingin til bóta fyrir umferðaröryggi á þessum stað.

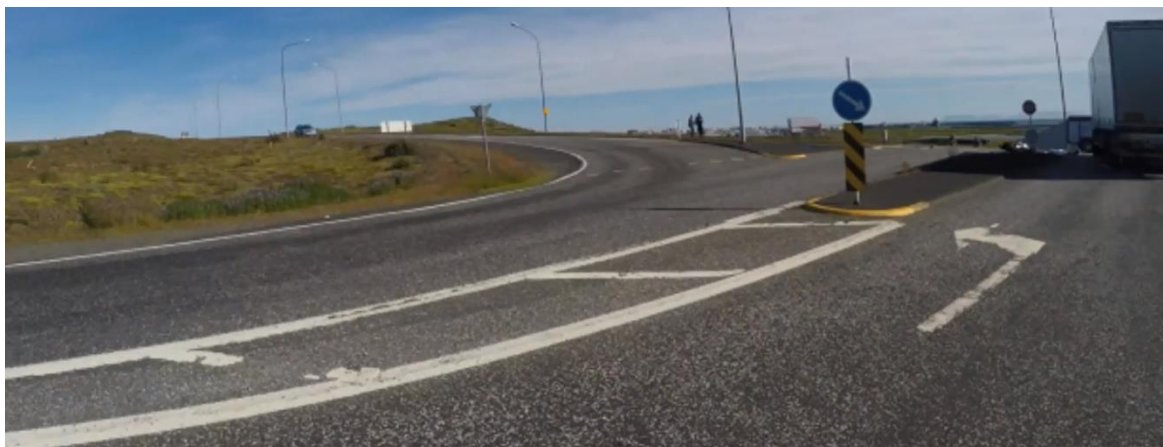
Stöðvunarskylda var á umferð frá Hafnavegi inn á Reykjanesbraut. Þegar ekið er eftir Hafnavegi að vegamótunum er hæð í landslaginu sem birgir sýn til vinstri (í vestur), en við vegamótin er sýn vestur Reykjanesbraut um 180 metrar.

Mynd 3: Reykjanesbraut liggur upp hæð vestan við vegamótin og útsýn því takmörkuð.
