Nr. 18-080 S 055 Sæfari SK 100**Sekkur á Skagafirði**

Skipaskr.nr. 2512
 Smíðaður: Akranes 2001, plast
 Útgerð: Snægrímur ehf
 Stærð: 5,4 brl. 4,6 bt.
 Mesta lengd: 8,62 m Skráð lengd: 7,69 m
 Breidd: 2,48 m Dýpt: 0,92 m
 Vél: Perkins 156 kW, 2001
 Fjöldi skipverja: 2

Lokaskýrsla afgreidd á fundi 8. apríl 2019 af Geirbrúði Alfreðsdóttur, Inga Tryggvasyni, Hilmari Snorrassyni og Hirti Emilssyni

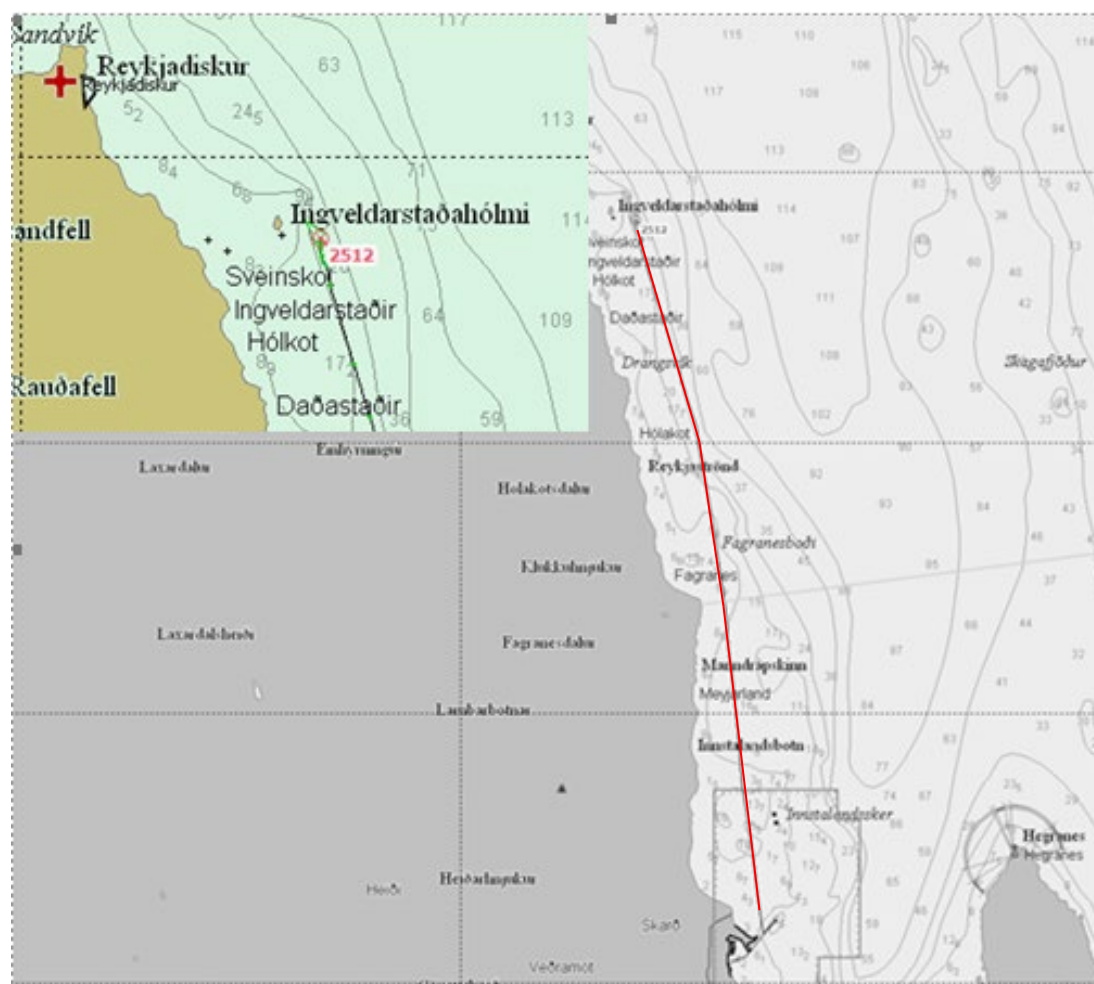
Mynd 1 Ferill Sæfara frá Sauðárkróki og slystaður (2512)

Mynd 1 sýnir siglingu Sæfara frá Sauðárkróki og að Ingveldarstaðahólma. Innfellda myndin sýnir staðinn (2512) þar sem síðasta merkið kom frá honum í ferilskráningu VSS.

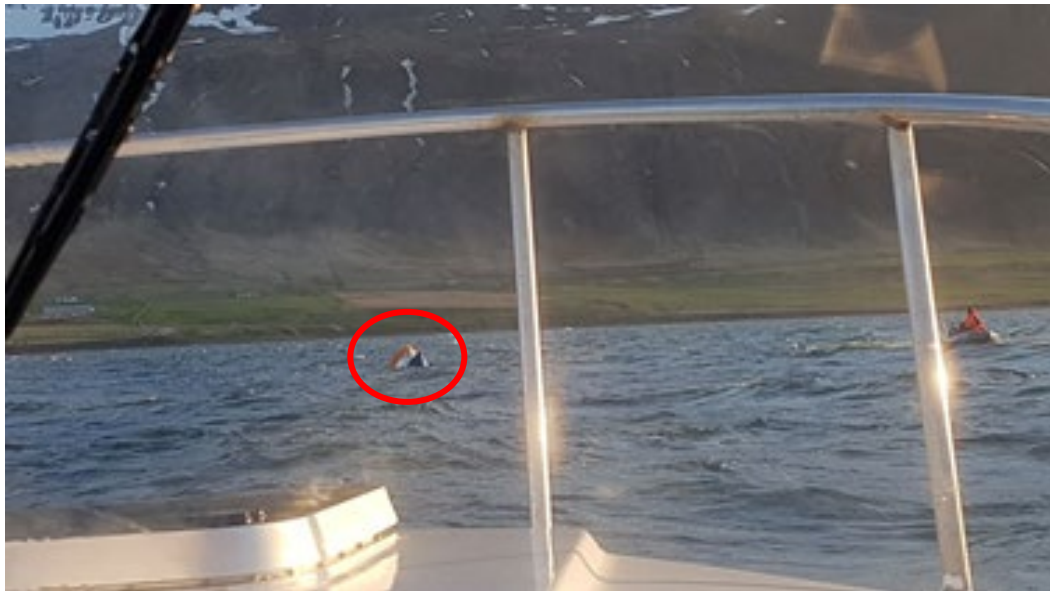
Mynd 2 Stefnið á Sæfara upp úr sjó

Mynd 2 sýnir hvernig stefnið á Sæfara stendur upp úr sjónum eftir björgunaraðgerðir en á myndinni má einnig sjá veður og sjólag á staðnum.

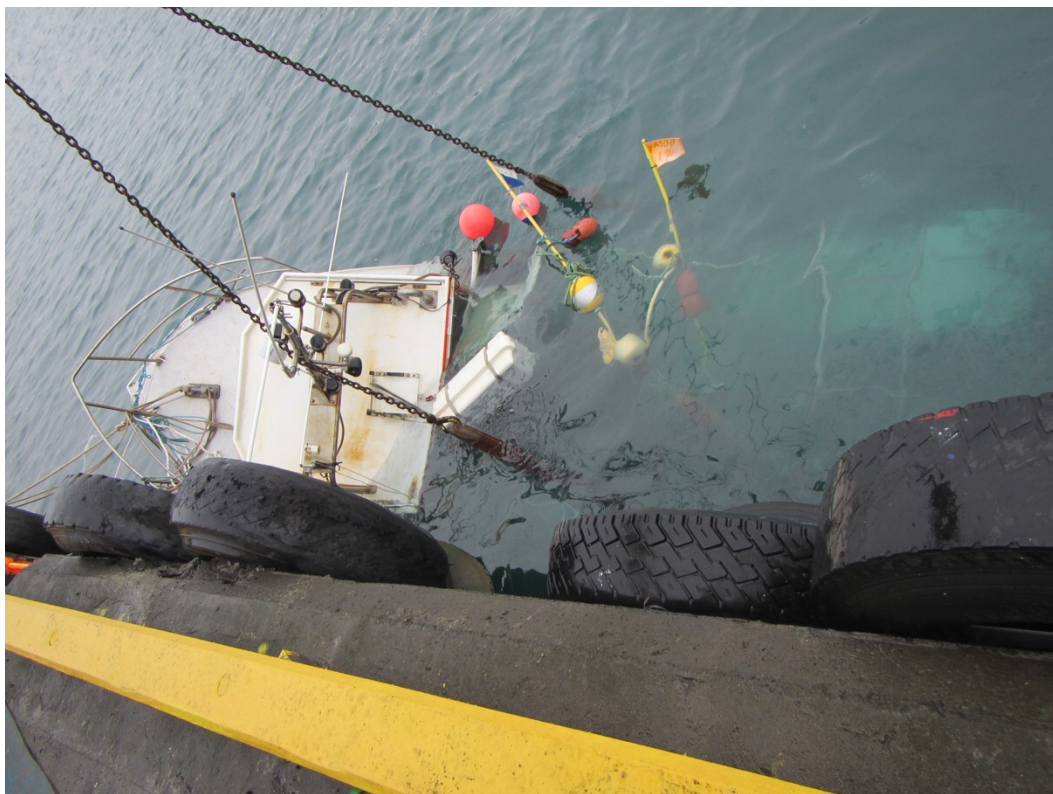
Mynd 3 Sæfari kominn í höfn

Sæfari var dreginn til hafnar á Sauðárkrók og hífður á land þar. Á mynd 3 sést þegar hann var kominn að bryggju og verið að setja á hann stroffur til hífinga til að dæla úr honum.

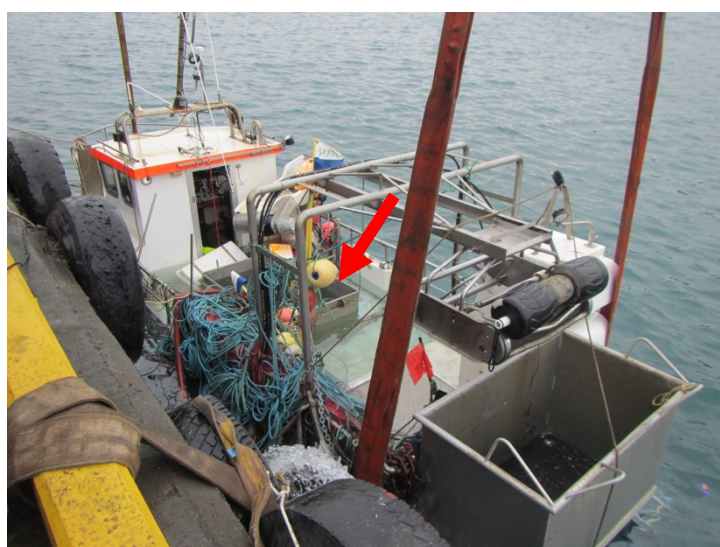
- að eins og fram hefur komið þá beygði báturinn skyndilega til bakborða án þess að koma til baka. Að sögn skipstjóra fór báturinn næstum á hliðina þegar hann hafði slegið af. Fram kom hjá honum að báturinn hefði alls ekki hagað sér eins og hann þekkti hann;
- að samkvæmt ferilskráningu VSS var siglingahraði bátsins á bilinu 7,7 – 10,7 á þessum tíma;
- að um borð voru 45 net, 35 voru í kari í miðri lest og 10 í kassanum aftur á bátnum. Auk þess voru keðjur (niðurstöður fyrir veiðarfærin) í lestinni og baujur á þilfari. Mynd 4 sýnir þilfarið á Sæfara;

Mynd 4 Þilfarið, kassinn aftur á og lestaropið (rauða örin)

Orsök þess að báturinn sökk er að sjór komst óhindrað í lest eftir að báturinn lagðist á hliðina.

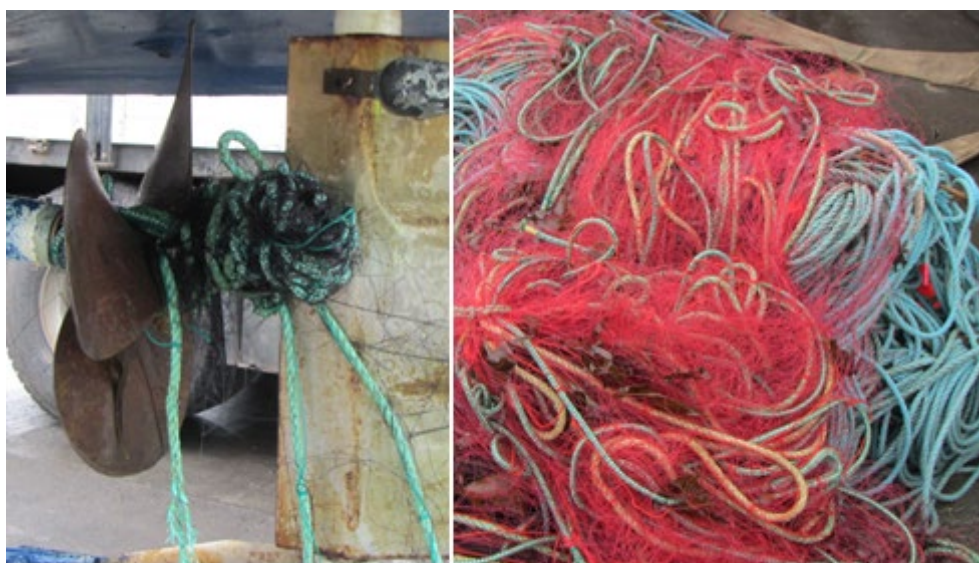
Mynd 5 Veiðarfærin í skrúfunni og þau sem voru um borð

- að lúgan á lestinni var óskálkuð og laus;
- að við skoðun á bátnum eftir að hann var tekinn á land kom í ljós veiðarfæri í skrúfunni. Um var að ræða teina (*Mynd 5*) sem voru grænir á lit en þeir sem voru um borð voru blandaðir af bláum og grænum. Netadræsa sem var föst í teininum var svört en netin um borð voru einnig blönduð en að mestu leyti rauð;
- að skipstjórinn sagði að um borð hefðu verið svipaðir teinar og voru í skrúfunni og að mögulegt sé að það sem var í skrúfunni væru veiðarfærin úr kassanum aftur á bátnum. Þau hefðu mögulega farið útbyrðis við þennan mikla halla og í skrúfunna. Hann útilokaði ekki þann möguleika að hafa fengið í skrúfunna veiðarfæri frá öðrum bát;
- að skipstjórinn kvaðst hafa verið með blönduð net (fleiri en einn lit) um borð og hann mundi ekki hvernig samsetningin var í kassanum.

Ekki er hægt að fullyrða hvað olli því að báturinn fékk skyndilega slagsíðu en leiða má líkur að því hann hafi fengið veiðarfæri í skrúfunna. Við það hafi farmurinn (veiðarfæri) færst til, sjór flætt inn yfir lunningu og niður í lest um opna lúguna á þilfarinu.
