Nr. 18-168 S 114 Steinunn ÍS 46**Strandar á Vestfjörðum**

Skipaskr.nr.: 2304
Smíðaður: Hafnarfirði 1998, plast
Útgerð: Geirhólmur ehf
Stærð: 7,39 brl. 5,87 bt.
Mesta lengd: 9,16 m *Skráð lengd*: 8,25 m
Breidd: 2,78 m *Dýpt*: 1,25 m
Vél: Volvo Penta 191 kW, 1998
Fjöldi skipverja: 1

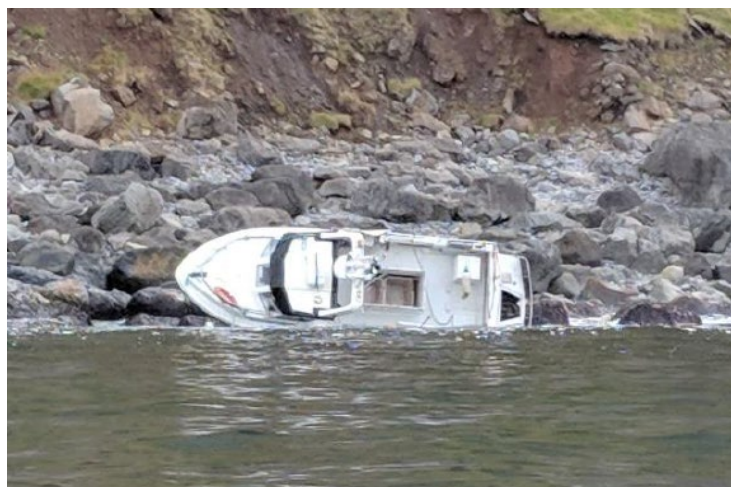
Báturinn á strandstað

- að þegar björgunaraðilar komu að bátinum á strandstað um kvöldið var megn gaslykt í honum og logaði á annarri gashellunni;
- að báturinn lá á bakborðshlið með grjót sem gekk upp í lestina á honum;

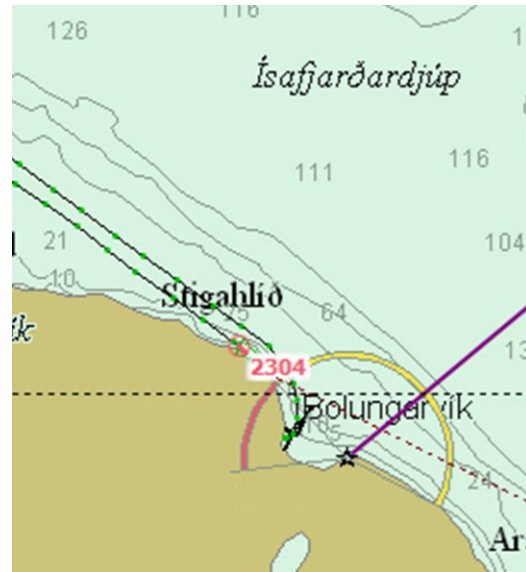
Strandstaður

Rétt rúmlega þrjú síðdegis barst Vaktstöð siglinga tilkynningu um að báturinn væri strandaður í Stigahlíðinni rétt við Bolungarvík. Báturinn skemmdist mikið og þegar hann var dreginn af strandstað sökk hann en það náðist að hífa hann á land.

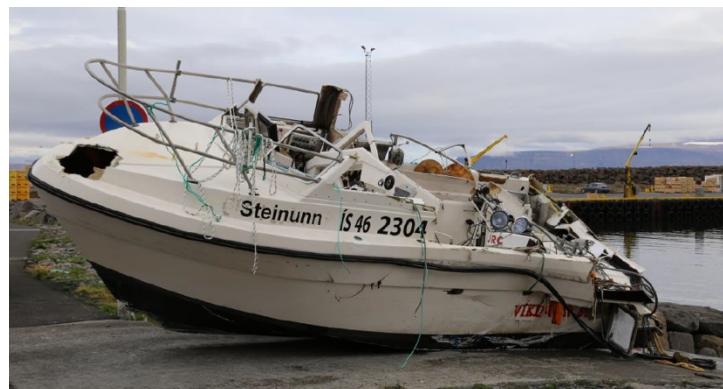
- að báturinn fór á hvolf þegar hann var dreginn af strandstað og skemmdist hann verulega við það (sjá mynd).

Báturinn eftir björgun
