### Skýrsla um banaslys í umferðinni

Mál nr.: **2016-071U016**

Dagsetning: **4. september 2016**

Staðsetning: **Ólafsfjarðarvegur við Skíðadal**

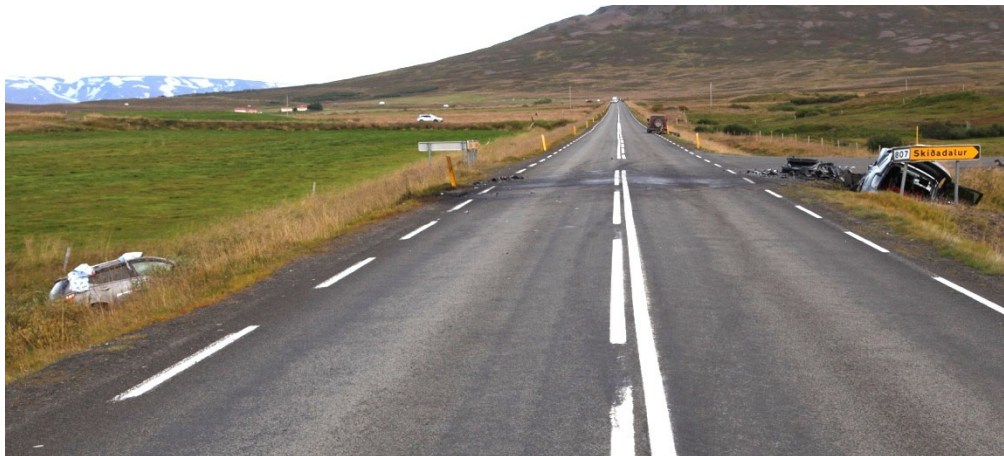
**Mynd 1:** Ljósmynd frá lögreglu tekin suður Ólafsfjarðarveg í átt að afleggjaranum við Skíðadal. Nissan bifreiðin sést vinstra megin á myndinni utan vegar. Audi bifreiðin sést hægra megin á myndinni utan vegar við Skíðadalsveg. Jeep bifreiðin sést lengra fram á veginum við vegkantinn.

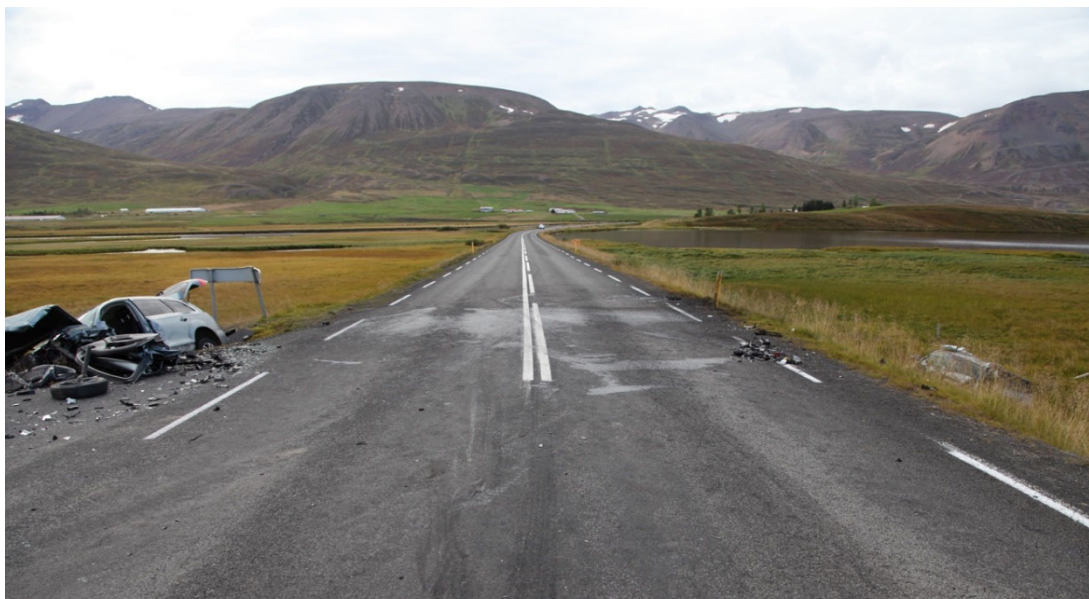
**Mynd 2: Ljósmynd lögreglu sem tekin er í norðurátt á Ólafsfjarðarvegi á móts við Skíðadalsveg. Audi bifreiðin er vinstra megin á myndinni og Nissan bifreiðin er utan vegar hægra megin á myndinni.**

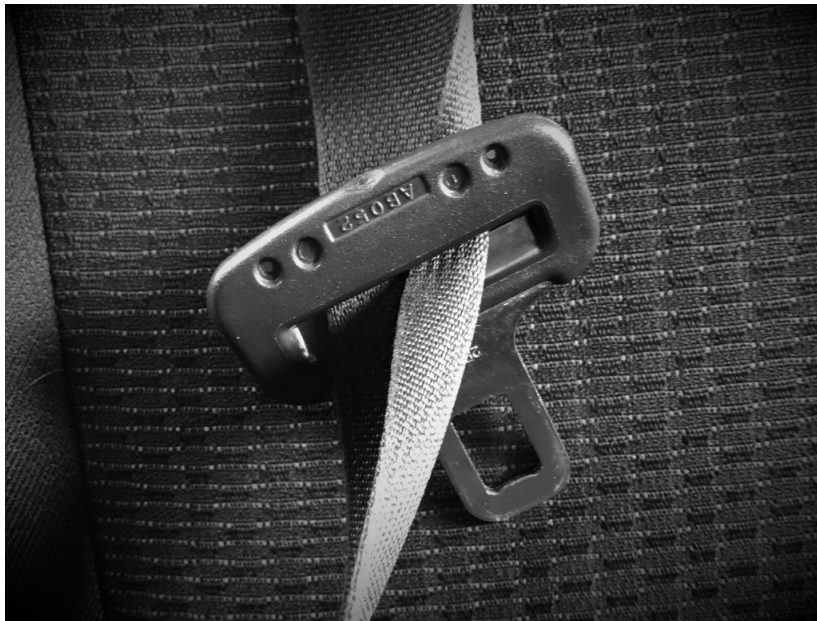
Beygla eða krumpa var á öryggisbelti farþega í aftursæti og ummerki sýndu að beltíð hafi runnið krumpað um sylgjuna og þannig myndast mótstaða gegn eðlilegri hreyfingu beltisins um beltissylgjuna. Slíkar krumpur geta komið við daglegan umgang um beltí í bifreiðum og flestir kannast við slíkar krumpur. Nauðsynlegt er að losa krumpur strax ef þær koma á öryggisbelti. Ekki er ljóst hvort krumpan myndaðist í sylgjunni við annan hvorn áreksturinn eða hvort beltíð var krumpað fyrir áreksturinn.

Mynd 3: Ljósmynd sem sýnir dæmi um krumpu á öryggisbelti úr annarri bifreið.
