**Nr. 18-191 S 132 Hannes Andrésson SH 737*****Skipverji slasast við fall í stiga***

Skipaskr.nr.: 1371  
Smíðaður: Seyðisfirði 1974, stál  
tgerð: FISK-Seafood ehf  
Stærð: 77.9 brl. 75.0 bt.  
Mesta lengd: 24.68 m Skráð lengd: 23.14 m  
Breidd: 5.2 m Dýpt: 2.1 m  
Vél: Scania, kW 359, 1996  
Fjöldi skipverja: 5

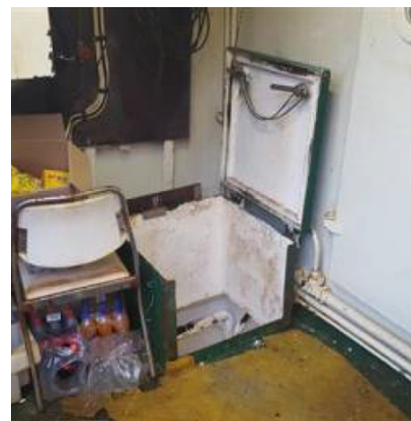
Mynd 1 Mannopið niður í fiskilestina

- að búið var að fjarlægja eina hlið á lúgukarminum til að auðvelda uppgöngu úr lestinni sem hafði verið gert mörgum árum áður;
- að innan við lúgukarminn var geymd járnplata til að renna í opið ef þurfa þætti. Athugasemdir höfðu verið gerðar við breytingar á lúgunni við skoðun skoðunarstofu á skipinu þann 31.08.2018. Var sjósókn óheimil en við endurskoðun 21.09.2018 var skipið skoðað og þetta fyrirkomulag þá án athugasemda;

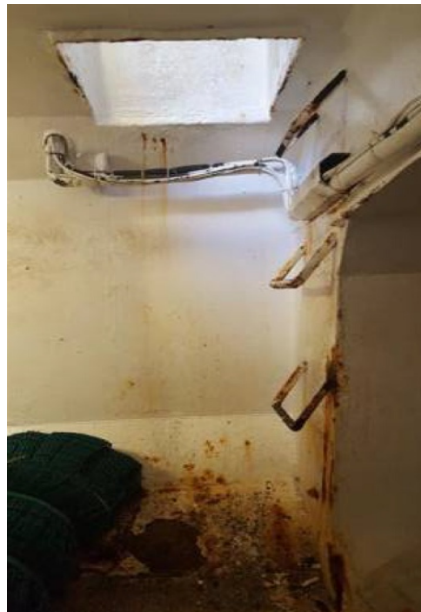
- að stiginn niður í lestina hafði þrjú þrep sem soðin voru á þilið fyrir neðan lúguna (sjá mynd 2);
- að þegar skipverjinn steig í efsta þrepið rann fóturinn til í þrepinu en við það missti hann jafnvægið og féll niður um niðurganginn;
- að fallhæðin niður á lestargólfið var um 1,8 m;
- að engin handrið voru við lúguna til að halda sér í þegar farið var niður í lest;
- að skipverjinn var í nýjum stígvélum;

Mynd 2 Stiginn niður í fiskilestina

Orsök slyssins var sú að lúga og stigi niður í fiskilestina var ófullnægjandi og ekki samkvæmt reglum.

Nefndin telur nauðsynlegt að sett séu inn eftirlitsákvæði um stigabúnað í skoðunarhandbók Samgöngustofu fyrir eftirlitsaðila skipa.
