**Nr. 166 / 06 Wilson Muuga****Strandar við Hvalsnes**

IMO 7341685  
Skráður Kýpur  
Smíðaður: Bretlandi 1975  
Stærð: 3658 GT  
Mesta lengd: 102,5 m  
Breidd: 15,5 m Dýpt: 7,64 m  
Vél: Crossley 3310 kW, 1975  
Fjöldi skipverja: 12

Afgreitt á fundi 16. mars 2007 af Inga Tryggvasyni, Pálma Jónssyni, Pétri Ágústssyni og Símoni Sturlusyni. Agnar Erlingsson tók ekki þátt í afgreiðslu málsins

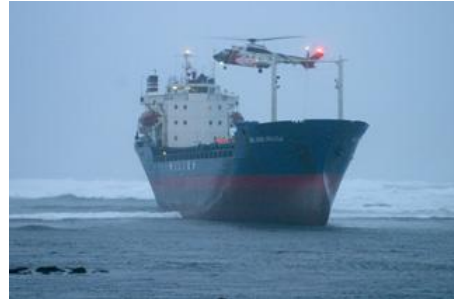
Wilson Muuga á strandstað ©Hilmar Snorrason

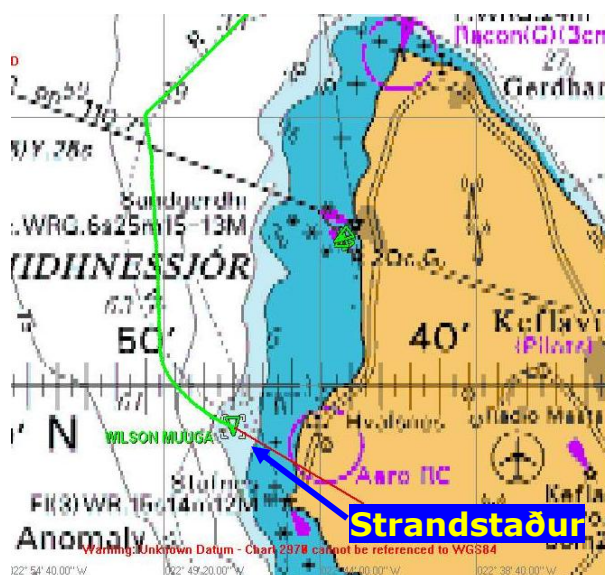
Þegar komið var nokkuð suður fyrir Sandgerði eða á stað, 63° 59.231N og 022°46.591 (samkvæmt AIS kerfi) beygði skipið sjálfkrafa og án aðvörunar til bakborða í átt að landi.

Wilson Muuga strandaði eftir að hafa siglt yfir grynningar og tekið niðri um kl. 04:05 út af Hvalsnesi á stað, 63°59.135N og 022°45.208V. Samkvæmt AIS kerfi var rétt

Ferilskráning úr AIS kerfi af siglingu skipsins

- að siglingatölva skipsins var skoðuð og staðfesti hún að um bilun hefði verið að ræða. Skipið breytti stefnu en gýrókompás var fastur;
- að stýrimaðurinn var einn á stjórnþalli. Hásetinn á vaktinni var að vinna við þrif í íbúðum;
