### Skýrsla um banaslys í umferðinni

Mál nr.: **2018-086U015**

Staðsetning: **Vesturlandsvegur við Enni**

Atvik: **Framanákeyrsla**

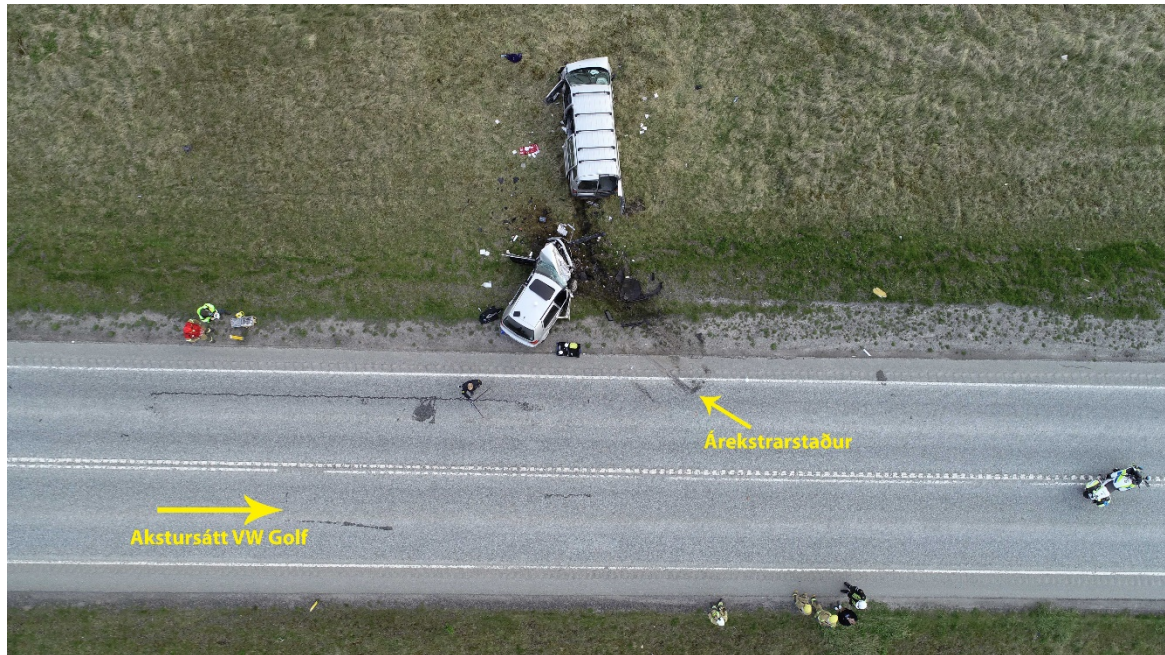
**Mynd 1:** Mynd af slysavettvangi. VW bifreiðin kastaðist aftur við áreksturinn en Toyota bifreiðin fram og til hliðar.

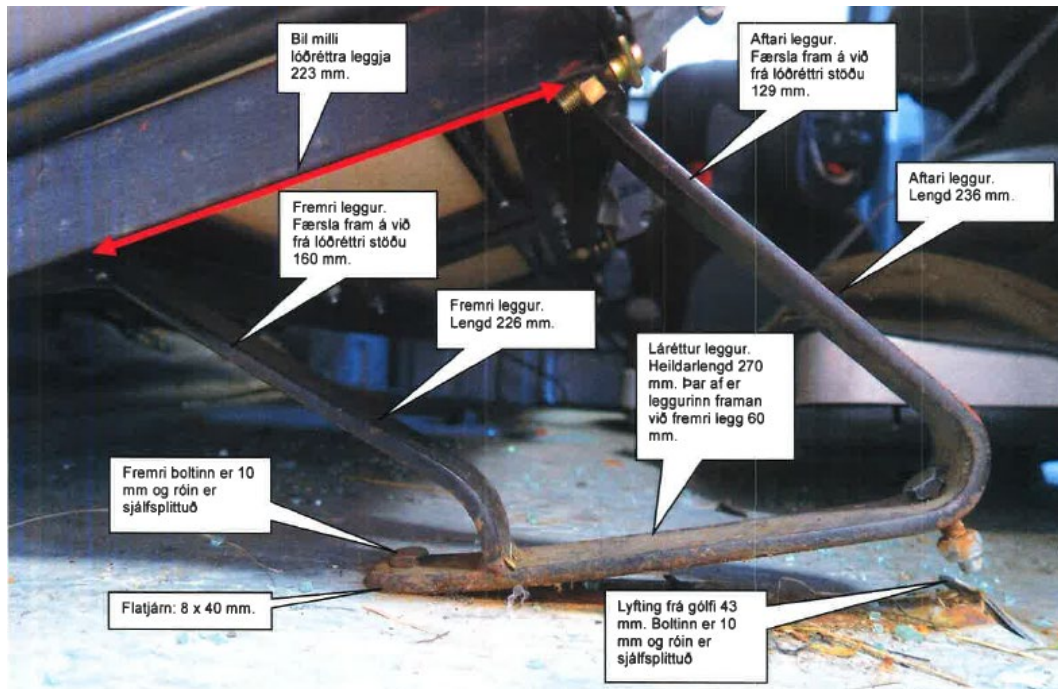
Sætafestur bekkjanna tveggja aftur í Toyota bifreiðinni bognuðu talsvert fram og einnig bök farþegasætanna við hlið ökumannsins. Sætafestur bekkjanna voru smíðaðar úr 8 mm flatjárnri sem var fest í gólfið með tveimur boltum á endunum sitt hvoru megin, sjá mynd 2. Rannsókn málsins hefur leitt í ljós að sætafesturnar voru smíðaðar hér á landi og voru án vottunar. Einn bolti rifnaði upp úr gólfinu og annar slitnaði í sundur.

Mynd 2: Sætafestur annars bekkjanna. Flatjárnin bognuðu fram við álagið.

Að mati bíltækisérfræðings var styrkur sætafestanna og frágangur þeirra ófullnægjandi. Flatjárnin gáfu sig og bognuðu ásamt því að boltar losnuðu með þeim afleiðingum að sumir farþeganna köstuðust fram á sætisbakið fyrir framan þá.

Rannsóknarnefnd samgönguslysa beinir til Samgöngustofu að yfirfara reglur um breytingu á sætaskipan og fjölda farþegasæta í bifreiðum þannig að fyrirbyggja megi að óvottuð sæti og festingar séu settar í bifreiðar. Nefndin bendir enn fremur á að yfirfara þurfi reglur umfestingar öryggisbelta. Mikilvægt er að huga að því að festingar öryggisbelta séu nægjanlega sterkar og rétt staðsettar þegar sætaskipan er breytt.

Rannsókn málsins leiddi í ljós að sætafestur bekkjanna tveggja í Toyota bifreiðinni fyrir aftan ökumann voru smíðaðar hér á landi og án vottunar. Sætafesturnar voru að mati nefndarinnar ófullnægjandi. Styrkur þeirra var ekki nægur sem orsakaði að þær gáfu sig og bognuðu með þeim afleiðingum að áverkar farþeganna urðu mjög sennilega meiri en ef sætafesturnar hefðu haldið. Í 8. gr. reglugerðar um gerð og búnað ökutækja kemur fram að styrkur sæta og sætisfesta telst vera fullnægjandi ef ákvæði EBE tilskipunar nr. 74/408 með síðari breytingum eru uppfyllt. Í skoðunaratriði 347 í skoðunarhandbók ökutækja er eigendum ökutækja gert að fara með bifreið í breytingaskoðun ef sætafjöldi ber ekki saman við skráðan fjölda en ekki kemur fram í stoðriti að gerð sé krafa um að framvísa vottorði um fullnægjandi styrk og frágang.

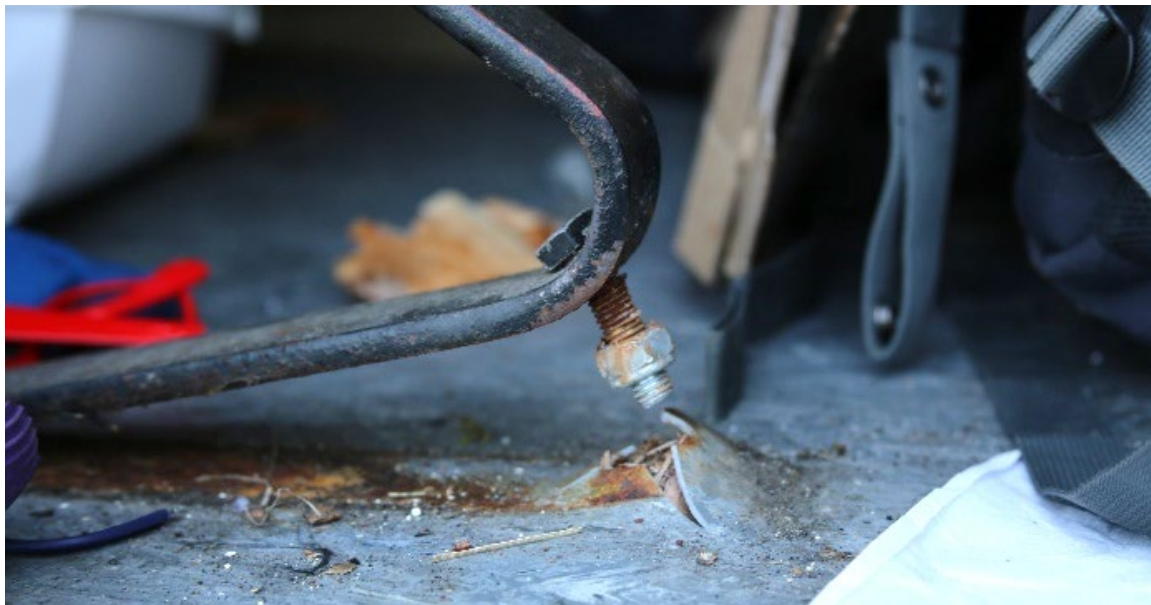
Mynd 3: Bolti í sætafestu rifnaði upp úr gólfinu.
