Skýrsla um banaslys í umferðinni

Mál nr.: **2018-033U005**

Dagsetning: **8. mars 2018**

Atvik: **Framanákeyrsla**

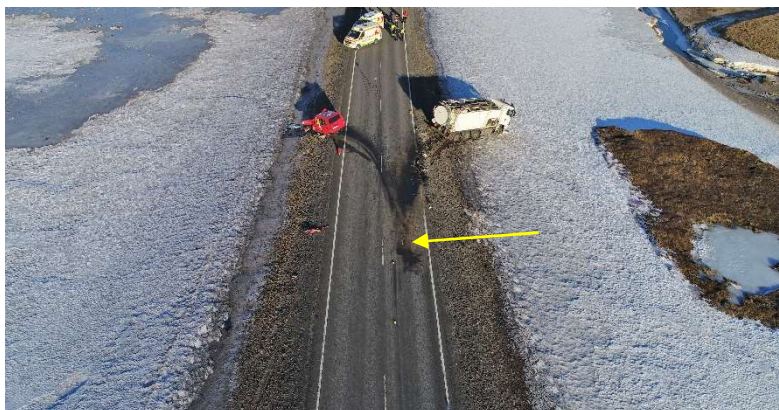
Skömmu áður en bifreiðarnar mættust á veginum var Nissan bifreiðinni ekið yfir miðlínu vegarins og yfir á rangan vegarhelming í veg fyrir Man vörubifreiðina.

Ökumaður vörubifreiðarinnar nauðhemlaði og reyndi að beygja undan bifreiðinni en náði ekki að koma í veg fyrir árekstur og lentu ökutækin saman á vegarhelmingi vörubifreiðarinnar. Áreksturinn var mjög harður og kastaðist fólksbifreiðin yfir á vegöxlina fyrir umferð í vestur og vörubifreiðin stöðvaðist utan vegar, hægra megin miðað við akstursátt.

Hemlaför á veginum og ákoma í slitlagi vegarins styðja lýsingar vitna og sýndu að áreksturinn varð á vegarhelmingi vörubifreiðarinnar.

Mynd 1: Ljósmynd tekin í austurátt (akstursátt Man vörubifreiðarinnar). Gul ör vísar á skemmd í slitlaginu þar sem talið er að ökutækin hafi lent saman. Sérstakar merkingar á bifreiðunum hafa verið afmáðar á myndinni.
