### Lokaskýrsla um alvarlegt flugatvik

Mál nr.: **18-025F007**

Staðsetning: **Reykjavíkurlflugvöllur (BIRK)**

Atvik: **Snjóruðningstæki ók inn á flugbraut án heimildar**

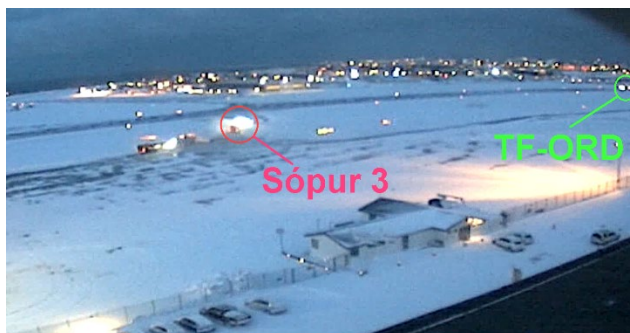
Á öryggismyndavél sjást snjóruðningstækin aka inn á akbraut Echo í átt að flugbraut 19. Var fremra snjóruðningstækið (Sópur 3) komið inn á akbraut Echo, þegar flugvél TF-ORD sást koma inn á upptöku öryggismyndavélarinnar, nálægt upphafi flugbrautar 19.

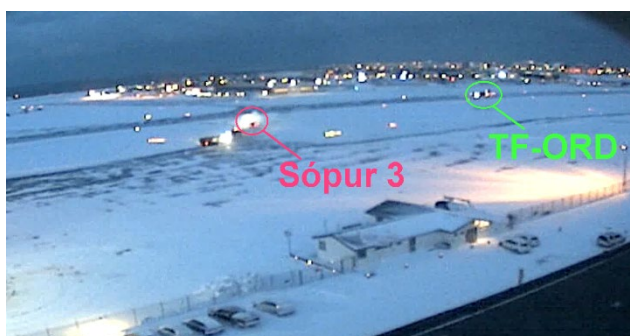
Þegar stjórnandi fremra snjóruðningstækisins (Sópur 3) var kominn inn á akbraut Echo, sá hann snjógarð sem hafði myndast í vinstri útjaðri flugbrautar 19 við enda akbrautar Echo, vegna fyrri ferða þeirra við snjóruðninginn. Ákvað hann að ryðja þessum snjógarði betur út af mótum akbrautar Echo og flugbrautar 19. Hægði hann því á

sér, tók vinstri beygju og hóf ruðning á snjógarðinum meðfram mótum akbrautar Echo og flugbrautar 19.

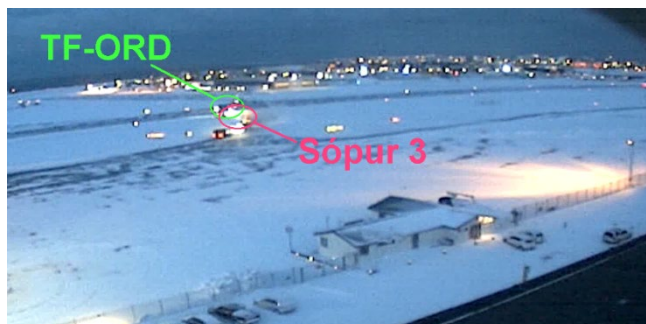
Fór fremra snjóruðningstækið inn á og meðfram vinstri kanti flugbrautar 19. Á sama tíma fór flugvél TF-ORD framhá snjóruðningstækinu í flugtaksbruni sínu á flugbraut 19.

Við rannsóknina kom í ljós að stjórnanda fremra snjóruðningstækisins (Sópur 3) hafði yfirsést að þeir höfðu ekki heimild til þess að fara aftur inn á flugbrautina, eftir að þeir yfirgáfu hana um 10 mínútum fyrr.

Við rannsóknina kom í ljós að stjórnandi fremra snjóruðningstækisins var með athygli sína á snjógarðinum vinstra megin við mót akbrautar Echo og flugbrautar 19, þegar flugvél TF-ORD var í flugtaksbruni sínu á flugbraut 19.

Við rannsóknina kom í ljós að flugmenn TF-ORD sáu snjóruðningstækið á Echo, en þegar það fór inn á og meðfram flugbraut 19 þá var orðið of seint að hætta við flugtak.

Að Isavia skoði þann möguleika að tengja<sup>5</sup> hlustun á turnrás inn á fjarskiptatæki í farartækjum flugvallarþjónustu Reykjavíkflugvallar til þess að auka næmi á aðstæður (situational awareness).
