Skýrsla um banaslys í umferðinni

Mál nr.: **2018-057U011**

Dagsetning: **4. apríl 2018**

Atvik: **Bíivelta**

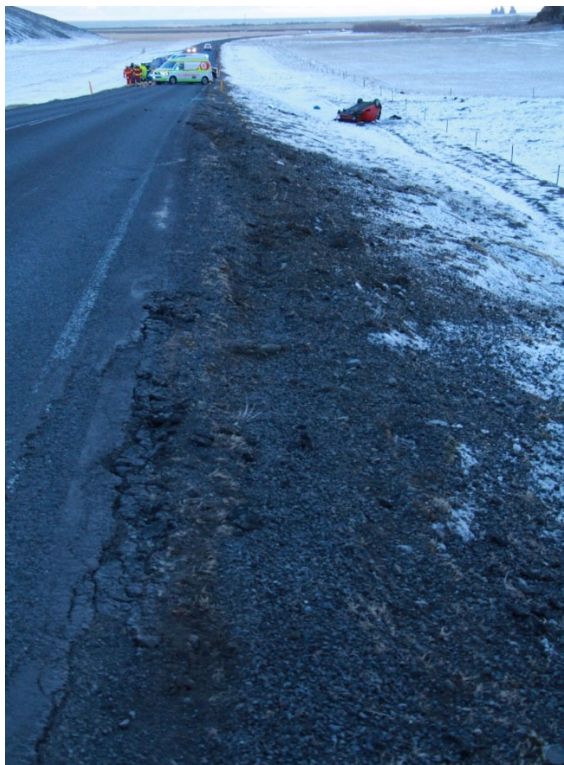
Þegar bifreiðinni var ekið yfir blindhæð á þjóðveginum skammt austan við Höfðabrekku varð stefnubreyting á bifreiðinni þannig að hún fór út fyrir veginn hægra megin miðað við akstursstefnu. Ökumaður bifreiðarinnar reyndi líklega að beygja bifreiðinni aftur inn á veginn með því að snúa stýrinu til vinstri. Bifreiðin snérist í vegkantinum og valt nokkrum sinnum.

Farþegar í Yaris bifreiðinni töldu ökumanninn hafa farið hægra megin út af veginum þegar vindhviða hafði komið á bifreiðina. Ökumaður hafði þá reynt að stýra bifreiðinni aftur inn á veginn og bifreiðin snúist og farið að velta. Þetta á sér stoð í frásögn vitnis sem ók á móti Yaris bifreiðinni og lýsti því að vindhviður hafði komið á bifreið sína á sama tíma og þegar Yaris bifreiðin fór út fyrir veginn.

Mynd 1: Mynd frá lögreglunni á Suðurlandi sem sýnir för í vegkantinum sem liggja síðan aftur upp að veginum.
