## Skýrsla um banaslys í umferðinni

Mál nr.: **2018-108U018**

Staðsetning: **Ólafsfjarðarvegur við Freyjulund**

Atvik: **Útafakstur**

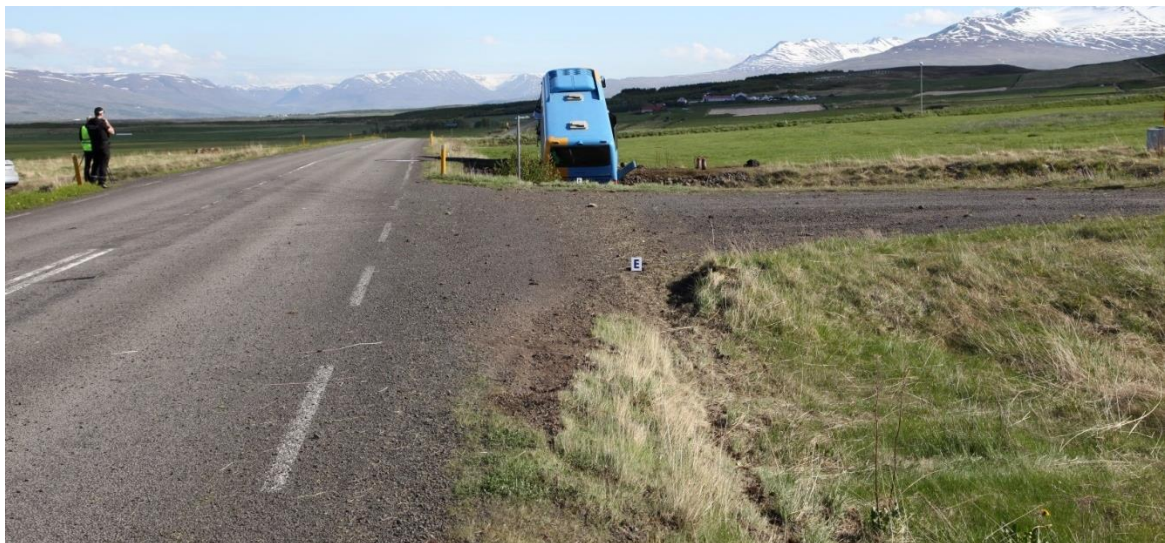
Við félagsheimilið Freyjulund missti ökumaður stjórn á bifreiðinni þannig að bifreiðin fór út í vegkant hægra megin. Föer eftir hægri hjól bifreiðarinnar voru greinileg í vegfláanum og fór bifreiðin yfir heimreið að félagsheimilinu og á nokkurri ferð yfir ána Reystará. Bifreiðin lenti harkalega á árbakkanum hinum megin árinna og stöðvaðist án þess að velja. Rúmir 100 metrar voru frá þeim stað þar sem bifreiðin fór fyrst út af veginum þar til hún stöðvaðist.

**Mynd 1:** Mynd tekin í akstursátt bifreiðarinnar, til suðurs. Sjá má föer eftir hægri hjól hennar þar sem hún fór yfir heimreiðina.

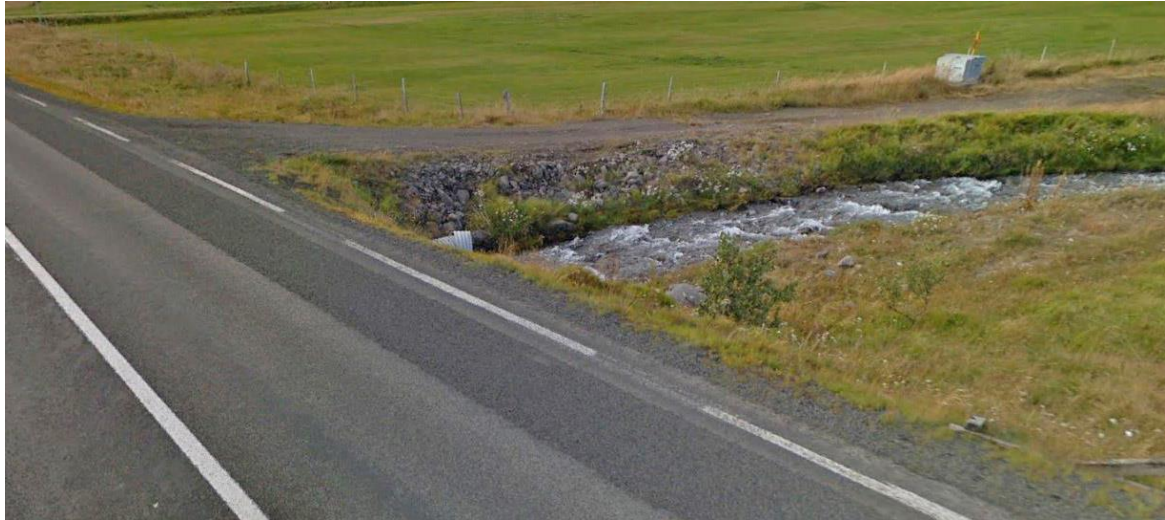
Vegurinn liggur beinn þar sem slysið varð. Vegyfirborð var með bundnu slitlagi og þurrt. Lítil vindur var og sólskin. Sunnan við ána Reystará er afleggjari af þjóðveginum. Myndar hann brattan árbakka sem hópbifreiðin rakst harkalega á í slysinu.

Mynd 2: Árbakkinn sem hópbifreiðin stöðvaðist á í slysinu. Mynd tekin í akstursátt bifreiðarinnar, rétt sunnan við afleggjarann að Freyjulundi.

Beggja vegna Ólafsfjarðarvegar við ræsið þar sem slysið varð eru hættur í vegumhverfinu. Hátt fall er fram af veginum og brattir fláar inn á afleggjara bæði til austurs og vesturs. Beinir nefndin því til veghaldara að gera öryggisúttekt á veginum og skoða með hvaða hætti er hægt að bæta öryggi vegfarenda á þessum stað. Bendir nefndin á að alls hafa orðið sex banaslys á Ólafsfjarðarvegi frá 2009. Fullt tilefni er til að taka þennan veg til sérstakrar skoðunar.

Rannsóknarnefnd samgönguslysa beinir því til veghaldara að framkvæma öryggisúttekt á Ólafsfjarðarvegi og vinna að úrbótum til að bæta umferðaröryggi á veginum.
