**Nr. 18-182 S 125 Frosti ÞH 229*****Eldur í vélarúmi og dreginn til hafnar***

Skipaskr.nr. 2433  
IMO: 9256963  
Smíðaður: Kína 2000, stál  
Útgerð: Frosti ehf.  
Stærð: 326,62 bt.  
Mesta lengd: 28,87 m Skráð lengd: 26,04 m  
Breidd: 9,17 m Dýpt: 6,05 m  
Vél: Yanmar 699 kw, 2001.  
Fjöldi skipverja: 12

Lokaskýrsla afgreidd á fundi 3. febrúar 2020 af Geirþrúði Alfreðsdóttur, Inga Tryggvasyni, Hilmari Snorrasynti og Hirti Emilssyni

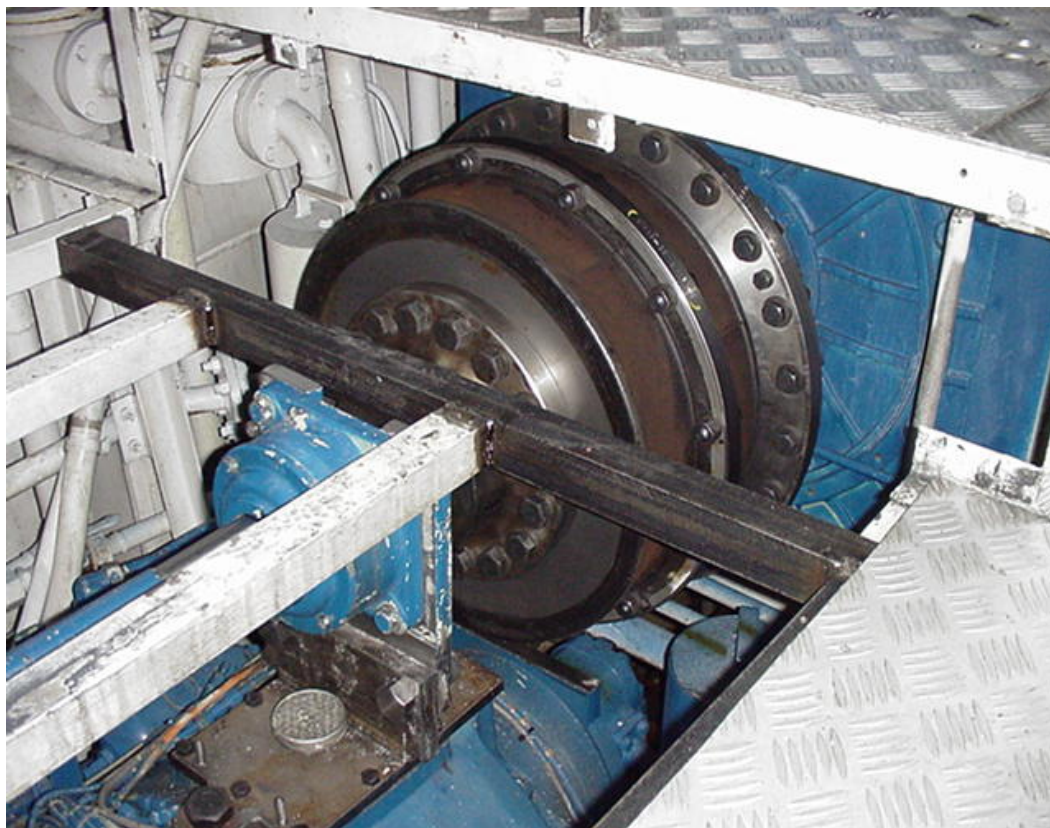
- að burðarlega fyrir driföxul frá gír að ásráfal gaf sig með þeim afleiðingum að drifökullinn ofhitnaði og bráðnaði í sundur;
- að tveimur tímum fyrir slysið hafði vélstjórinn þreifað á leguhúsinu og fann ekki fyrir óeðlilegri hitamyndun;

Burðarlegan og ásráfaltengi fyrir atvikið

- að burðarlegan var í leguhúsi og fest á driföxulinn með kónhulsum sem voru tveir kónar á móti hvor öðrum. Þegar þeir voru pressaðir saman þenjast þeir út til að fara í rétt mál fyrir leguna og utan um driföxulinn. Síðan var hert saman með kastalaró og splittað með splitthring;

Nefndin telur líkleg orsök atviksins hafa verið í fyrsta lagi sú að samsetning á klemmufóðringu fyrir burðarlegu á drifásnum hafi misfarist í samsetningu eða hún jafnvel verið gölluð. Í öðru lagi að ástengi fyrir ásratal hafi rifnað í sundur.

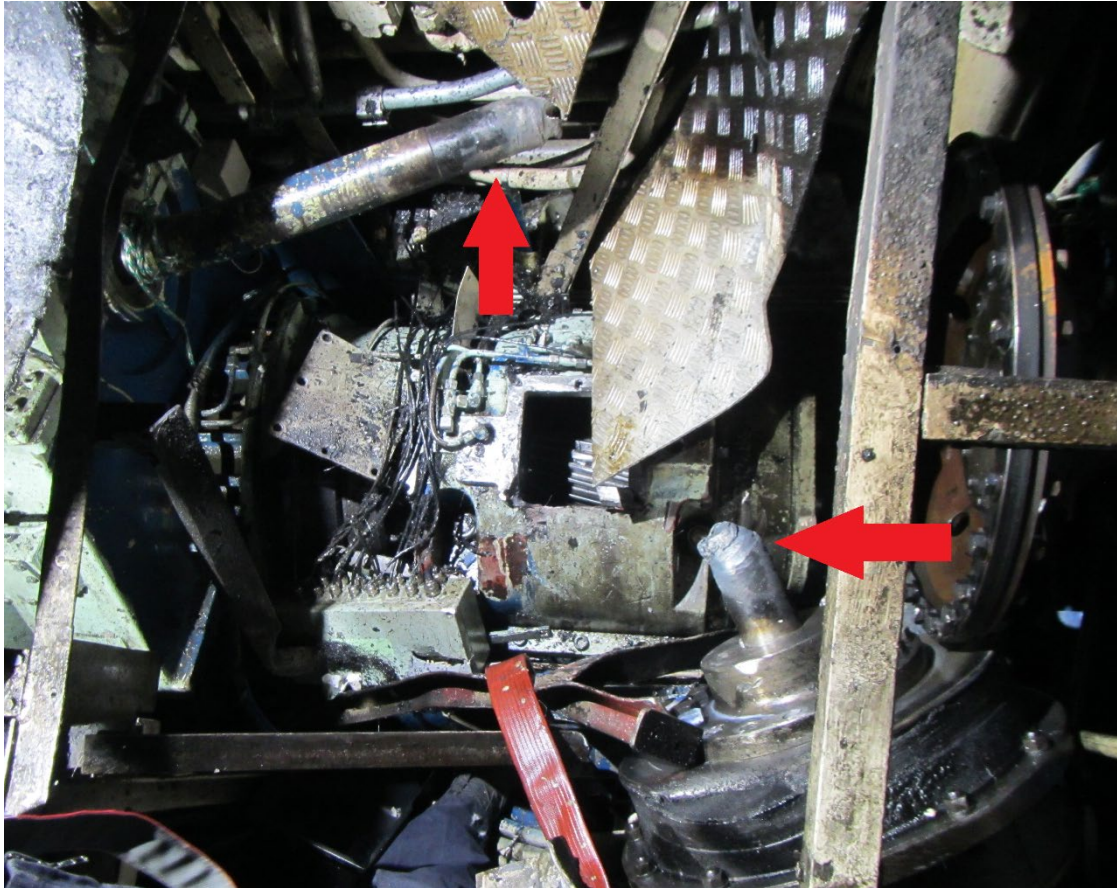
- að mikill eldur braust út í vélarúminu út frá driföxlinum sem varð rauðglóandi og komst m.a. eldur í rafmagnskapla-og skápa fyrir ofan og aftan við gírinn;

- að gírhúsið brotnaði á nokkrum stöðum og gírinn var dæmdur ónýtur;
- að ankeri í ásrafal var kastmælt og kom í ljós 1,6 mm skekkja;
- að skipt var um aðalvél, gír og ásrafala í skipinu.

Gírinng eftir atvikið. Rauðu örvarnar sýna öxulendanna á driföxlinum fyrir ásratal
