Nr. 19-040 S 29 Helgafell**Varhugaverð sigling**

IMO.nr. 9306017
 Fánaríki: Færeyjum
 Útgerð: Samskip
 Smíðaður: Hamborg 2005, stál
 Stærð: 8830 GT
 Mesta lengd: 137,53 m
 Breidd: 21,55 m Dýpt: 8,50 m
 Vél: MAN 7 L 48/60 B, 8400 KW, 2005.
 Fjöldi skipverja: 11

IMO nr. 9641314
 Útgerð: Eimskip
 Smíðaður: Kína 2014, stál
 Fánaríki ANTIGUA & BARBUDA
 Stærð: 10.106 BT
 Mesta lengd: 140,68 m
 Breidd: 23,20 m Dýpt: 8,70 m
 Vél: MaK, 9M43C, 9000 kw.
 Fjöldi skipverja: 12

Lokaskýrsla afgreidd á fundi 3. febrúar 2020 af Geirþrúði Alfreðsdóttur, Inga Tryggvasyni, Hilmari Snorrasynti og Hirti Emilssyni

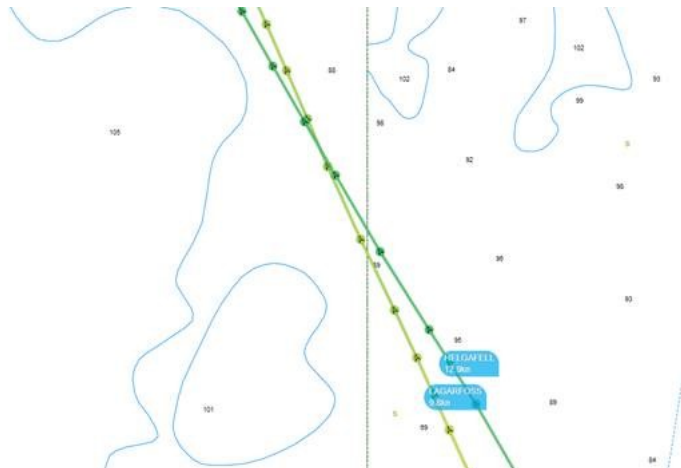
Helgafell var að sigla Lagarfoss uppi og þegar skipin sigldu samhliða voru u.þ.b. 200 – 250 m á milli þeirra. Stefna Helgafells lá yfir stefnu Lagarfoss og þegar það fór fyrir bóg hans var fjarlægð (CPA) á milli þeirra minnst u.þ.b. 0,1 sml (150-200 m).

Mynd 1 sýnir siglingaferla skipanna og hvernig Helgafell (græn lína) fór fyrir stefni Lagarfoss.

Mynd 1 Ferlar skipanna, Helgafell er með græna línu

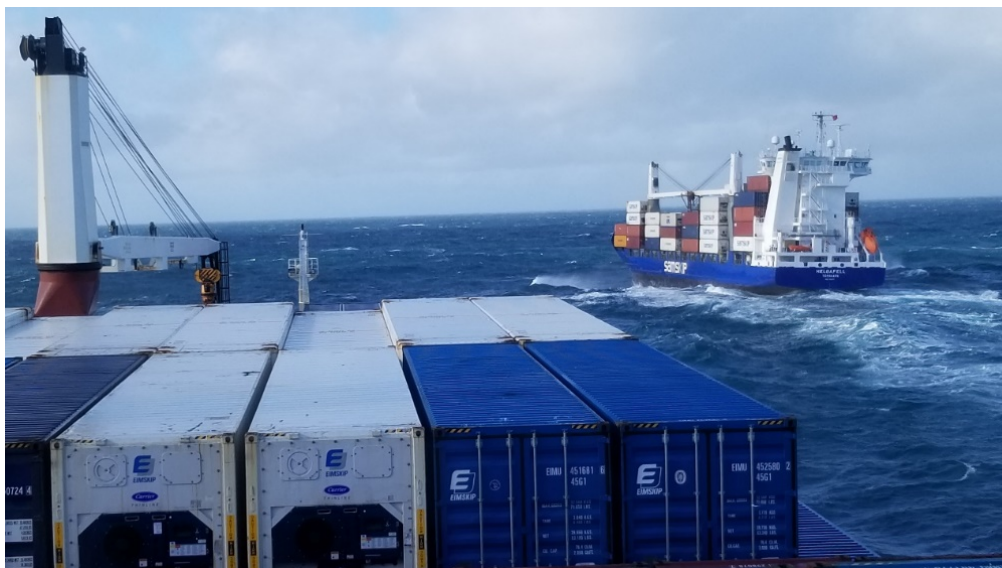
Á mynd 2 sést þegar Helgafell siglir fram fyrir Lagarfoss í um 150-200 m fjarlægð.

Mynd 2 Helgafell siglir fram fyrir Lagarfoss í um 150-200 m fjarlægð

Það er mat nefndarinnar að Helgafell hefði átt að gæta að því að skurðlínur skipanna skærust ekki í svo lítilli fjarlægð sem raun bar vitni.

Nefndin hvetur skipstjórnendur að tryggja öryggi sem best með því að hafa samskipti um fyrirætlanir hvors annars.
