### Skýrsla um banaslys í umferðinni

Mál nr.: **2018-005U002**

Dagsetning: **11. janúar 2018**

Atvik: **Framanákeyrsla**

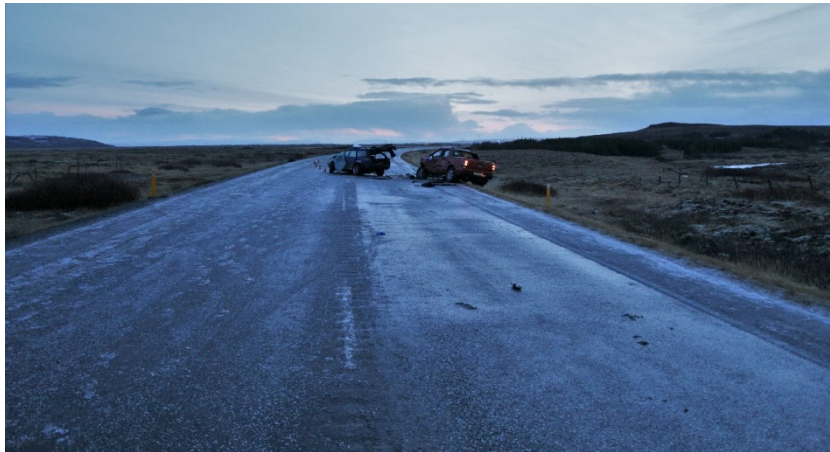
**Mynd 1: Ljósmynd tekin í austurátt (akstursátt Ford bifreiðarinnar). Myrkur var þegar slysið átti sér stað en myndin er tekin tveimur og hálfri klukkustund eftir slysið.**

Vegurinn er beinn þar sem slysið átti sér stað og er ein akrein í hvora akstursátt. Engin aðgreining er á milli akstursátta en miðlínur voru til staðar og rifflur voru í vegyfirborðinu á milli akreina.

Hálka var á veginum þegar slysið varð.
