Nr. 19-074 S 050 Kjói ÞH***Farþegi slasast á baki***

Skipaskr.nr. 7723
 Smíðaður: Holland 2012, trefjaplast.
 Útgerð: Húsavík Adventures ehf
 Stærð: 11,75 bt.
 Mesta lengd: 11,29 m Skráð lengd: 10,75 m
 Breidd: 3,28 m Dýpt: 1,52 m
 Vél: Yanmar 211 kW, 2011
 Fjöldi skipverja: 2
 Farþegar: 5

Lokaskýrsla afgreidd á fundi 3. febrúar 2020 af Geirþrúði Alfreðsdóttur, Inga Tryggvasyni, Hilmarí Snorrasyni og Hirti Emilssyni

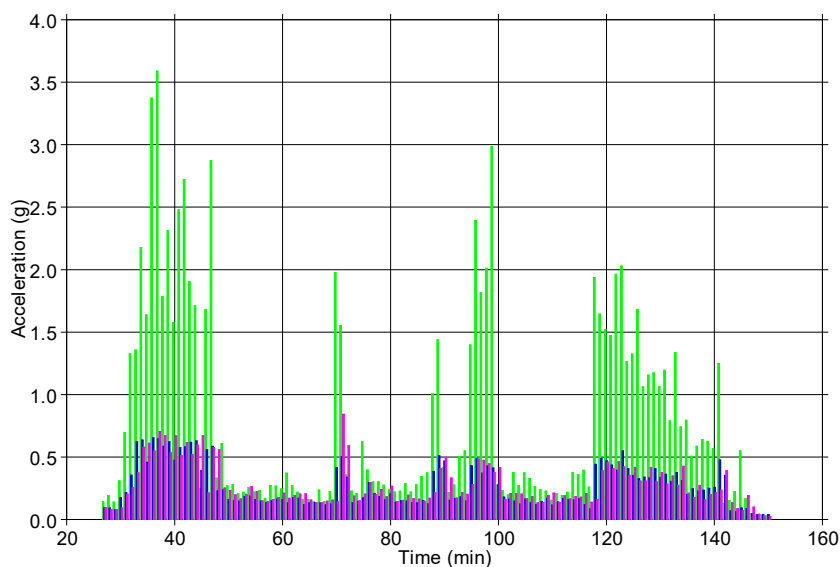
- að rannsóknir hafa sýnt að miðað við 20-30 hnúta hraða og sjólag sem er með innan við metra í ölduhæð geta ölduhöggsmælingar sýnt allt að 10 G. Vitað er að fólk getur slasast ef högg fara yfir 1 G;
- að fyrirtækið Hefring Marine hefur gert athyglisverðar ölduhöggsmælingar á mismunandi stöðum í hraðskreiðum farþegabátum (RIB) á siglingu og sjá má niðurstöður hennar í eftirfarandi súluriti:

Súluritið sýnir grænar, bláar og fjólubláar súlur. Græn súla er fyrir mælingu fremst í bát, blá súla er fyrir miðjum bát og fjólublá súla er fyrir svæðið þar sem skipstjóri situr. Lóðrétti ásinn sýnir höggþunga (g) og þar sést að á sama tíma og höggið er um 3,5 g fremst í bát er aðeins um 0,7 g þar sem skipstjóri situr. Þetta getur mögulega breytt mati hans á aðstæðum;
