SKÝRSLA UM FLUGÓHAPP

TF-MUS CESSNA 172N

V / EGILSSTAÐAFLUGVÖLL

8. NÓVEMBER 1983

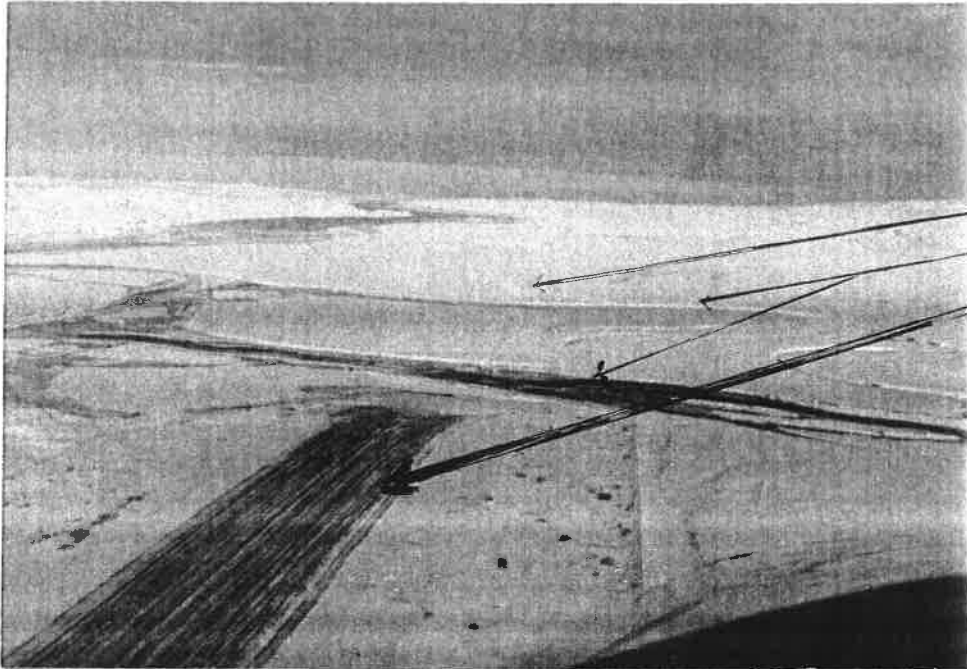
- 1.12. Flakið og vegsummerki: Rannsakandi kom á óhappsstað um kl. 1300 daginn eftir óhappið. Va þá allt með óbreyttum ummerkjum. Flugvélin hafði lenti á graslendi, um 400 metra frá enda flugbrautarinnar, handan Eyvindarár og um 40 metra frá árbakkanum. Á jörðu var um 10 sm. djúpur snjór, með nokkuð harðri skán. Undir snjónum var mjúkt graslendi, fremur gljúpt. Flugvélin lenti beint í brautarstefnuna og komið allþungt niður á öll hjólin samtímis. Fljótlega fór þó farið eftir nefhjólíð að dýpka og breikka, en förin eftir aðalhjólin jafnframt að grynnast. Síðustu 20 metra brunsins er einungis far eftir nefhjólíð, en þá stakk nefið niður, vinstri vængendi slóst í jörð og flugvélin féll framyfir sig og á bakið. Eftir skúfu að dæma, virðist lítið eða ekkert afl hafa verið á hreyflinum. Rannsókn leið í ljós, að nægilegt eldsneyti var á geymunum, en hinsvegar var töluvert grugg í gruggkúlu og í eldsneytiskerfinu. Ekki var tekið sýni af þessu gruggi, en það var dökkleitt.

SÉD yfir Héræð útfré end
flugbrautarinnar,
TF-MUS
Eyvinderá
Endi flugbrautarinnar

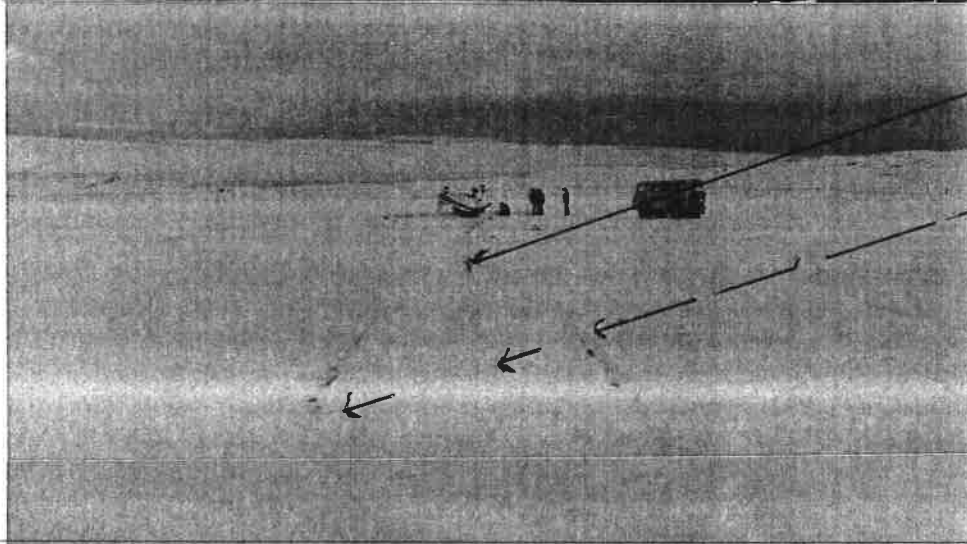
2. ÁLYKTANIR: Flugmanninum og farþega hans, sem er með nokkra flugreynslu og er þar að euk flugráðgjafi á Egilsstaðflugvelli ber saman um, að flugundirbúningurinn hafi verið eðlilegur og prófun flugvélarinnar, kerfa hennar og tækja hafi ekki leitt neitt óeðlilegt í ljós. Veður var kalt og þurrt og má næstum því útiloka blöndungsís sem orsakabátt. Ekkert athugavert fannst á hreyflinum og gekk hann eðlilega, eftir að hann var gangsettu er flugvélinni var komið á réttan kjöl. Ekki er full ljóst, hvaðan grugg það var ættað, sem fannst í eldsneytiskerfinu og í gruggkúlu, en hugsanlega hefur það komið í vænggeymanum, en þjófar stungu óhreinum slöngum ofaní þá. Verður að telja líklegustu orsök gangtruflunarinnar vera þá, að tregða eða stífla hafi hindrað eldsneytisrennsli í kerfinu og hafi óhreinindin valdið þessu. Flugmaðurinn hafði aðeins 1:30 klst. flugreynslu á Cessna 172 og verið því að teljast óreyndur. Heildarflugtími hans var líka lítill. Landingarstaðurinn var á sléttum grundum. Þar var 10 sm. djúpur snjór með harðri skurn, sem veitti nokkra fyrirstöðu og undir snjónum var mjúkt graslendi. Vegsummerki benda til þess, að flugvélin hafi lenti á talsverðum fallhraða, flugmaðurinn hafi ekki haldið nefi hennar uppi, heldur frekar ýtt því framávið og jafnvel stigið á hennar. Aðalhjólin fóru strax að léttast og loks rann flugvélin á nefhjólínu einu saman eins og hjólbörur, síðustu 20 metrana, þar til hún stak framyfir sig

TF-MUS
Djúpt far eftir nefhjól
För eftir öll hjól

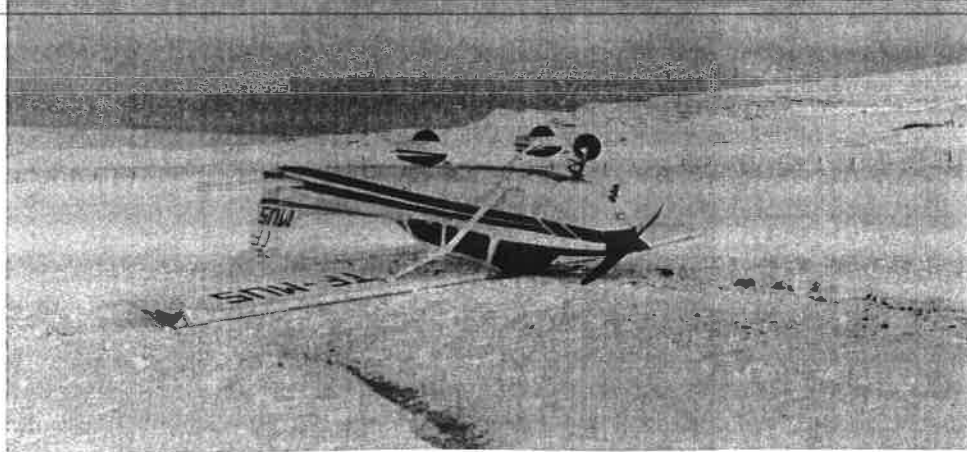
- 1.3. Skemmdir á loftfarinu: Loftskúfa bogin, báðir vængir skekkir og vinstri vængendi broti vinstri vængstífa brotin og stélkambur brotinn og boginn. Hreyfilgrind bogin.

TF-MUS á bakinu
