Skýrsla um banaslys í umferðinni

Mál nr.: **2017-011U002**

Dagsetning: **21. febrúar 2017**

Atvik: **Framanákeyrsla**

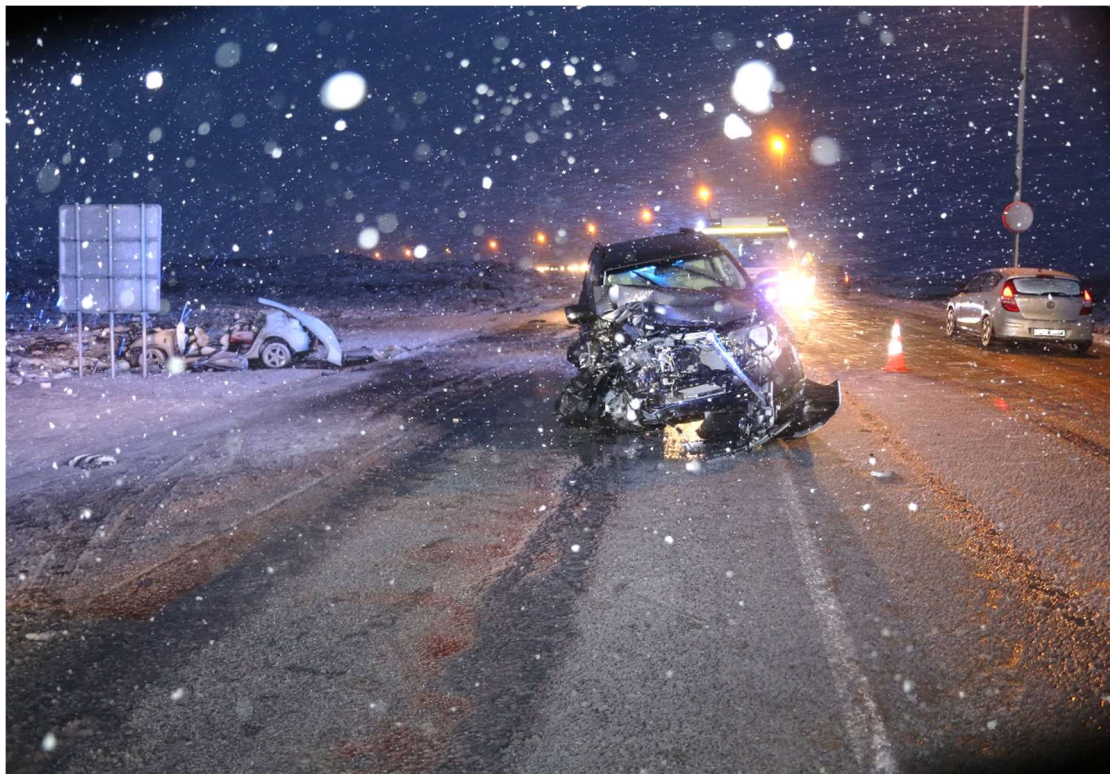
Skyndilega var Land Cruiser bifreiðinni ekið yfir á rangan vegarhelming og stefndi beint framan á Corolla bifreiðina. Ökumaður Corolla bifreiðarinnar brást við með því að beygja yfir á rangan vegarhelming miðað við sína akstursátt. Voru báðar bifreiðarnar því augnablik á röngum vegarhelmingi miðað við akstursáttir þeirra og stefndi Land Cruiser bifreiðin þá í átt að vegöxlinni vinstra megin miðað við akstursstefnu. Land Cruiser bifreiðinni var þá skyndilega ekið aftur yfir á réttan vegarhelming þar sem hún rakst framan á Corolla bifreiðinni.

Mynd 1: Ljósmynd tekin klukkan 8:30 í vesturátt á Reykjanesbraut sem sýnir bifreiðarnar eftir áreksturinn.
