Skýrsla um banaslys í umferðinni

Mál nr.: **2018-108U018**

Staðsetning: **Ólafsfjarðarvegur við Freyjulund**

Atvik: **Útafakstur**

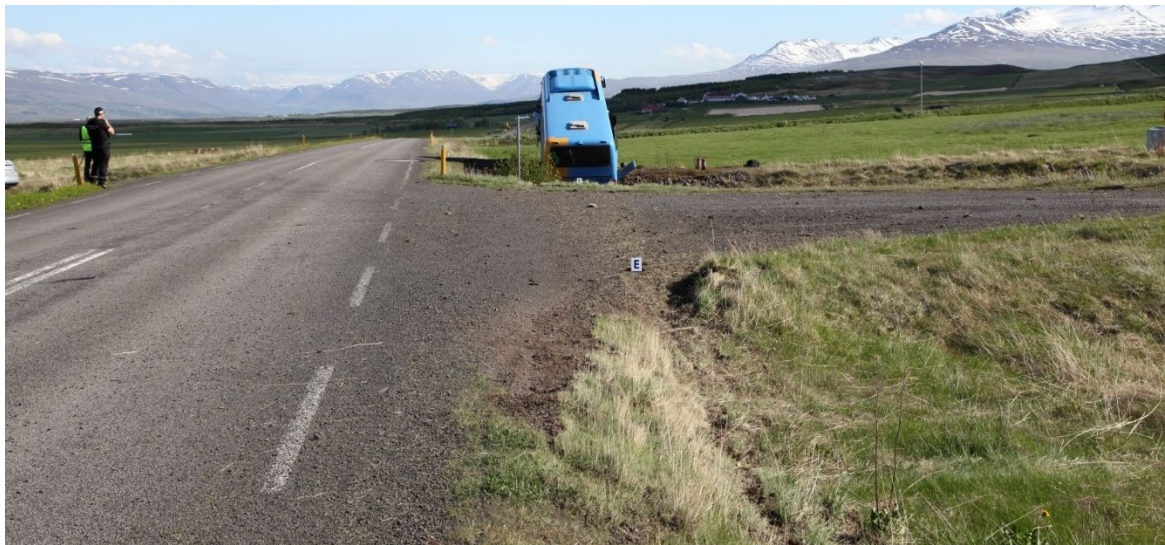
Við félagsheimilið Freyjulund missti ökumaður stjórn á bifreiðinni þannig að bifreiðin fór út í vegkant hægra megin. Föer eftir hægri hjól bifreiðarinnar voru greinileg í vegfláanum og fór bifreiðin yfir heimreið að félagsheimilinu og á nokkurri ferð yfir ána Reystará. Bifreiðin lenti harkalega á árbakkanum hinum megin árinna og stöðvaðist án þess að velta. Rúmir 100 metrar voru frá þeim stað þar sem bifreiðin fór fyrst út af veginum þar til hún stöðvaðist.

Mynd 1: Mynd tekin í akstursátt bifreiðarinnar, til suðurs. Sjá má föer eftir hægri hjól hennar þar sem hún fór yfir heimreiðina.

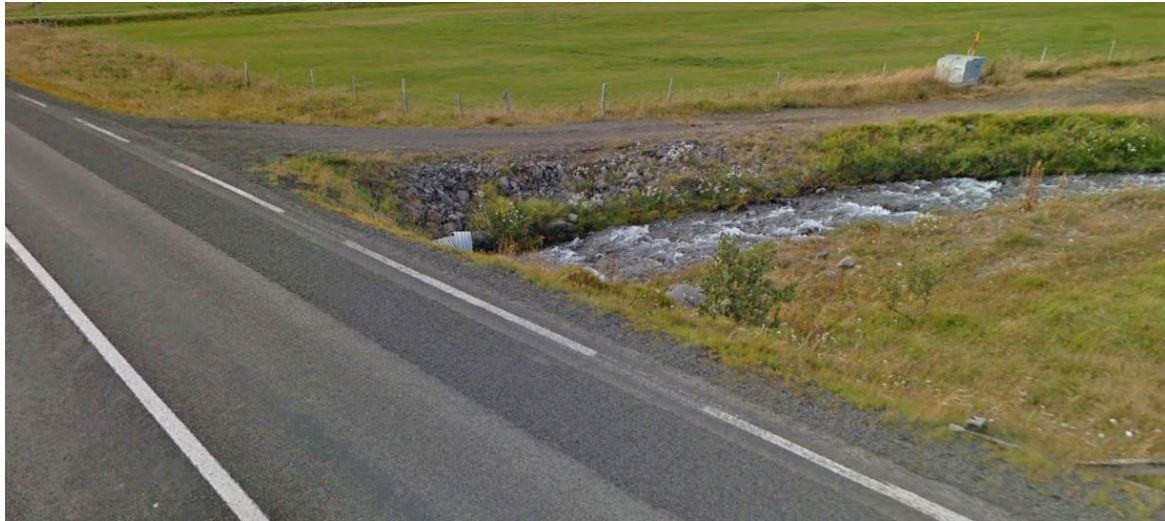
Vegurinn liggur beinn þar sem slysið varð. Vegyfirborð var með bundnu slitlagi og þurrt. Lítil vindur var og sólskin. Sunnan við ána Reystará er afleggjari af Þjóðveginum. Myndar hann brattan árbakka sem hópþifreiðin rakst harkalega á í slysinu.

Mynd 2: Árbakkinn sem hópþifreiðin stöðvaðist á í slysinu. Mynd tekin í akstursátt þifreiðarinnar, rétt sunnan við afleggjarann að Freyjulundi.

Beggja vegna Ólafsfjarðarvegar við ræsið þar sem slysið varð eru hættur í vegumhverfinu. Hátt fall er fram af veginum og brattir fláar inn á afleggjara bæði til austurs og vesturs. Beinir nefndin því til veghaldara að gera öryggisúttekt á veginum og skoða með hvaða hætti er hægt að bæta öryggi vegfarenda á þessum stað. Bendir nefndin á að alls hafa orðið sex banaslys á Ólafsfjarðarvegi frá 2009. Fullt tilefni er til að taka þennan veg til sérstakrar skoðunar.

Rannsóknarnefnd samgönguslysa beinir því til veghaldara að framkvæma öryggisúttekt á Ólafsfjarðarvegi og vinna að úrbótum til að bæta umferðaröryggi á veginum.
