Nr. 19-138 S 082 Digranes NS 124***Stjórnlaus á reki og strandar við Langanes***

Skipaskr.nr. 2650
 Útgerð: Marinó Jónsson ehf.
 Smíðaður: Hafnarfirði 2004 plast
 Stærð: 11,29 brl. 14,84 bt.
 Mesta lengd: 12,43 m Skráð lengd: 11,33 m
 Breidd: 3,73 m Dýpt: 1,46 m
 Vél: Yanmar, 368 kw, 2008.
 Fjöldi skipverja: 2

Lokaskýrsla afgreidd á fundi 6. apríl 2020 af Geirprúði Alfreðsdóttur, Inga Tryggvasyni, Hilmari Snorrasyni, Pálma K Jónssyni og Hirti Emilssyni

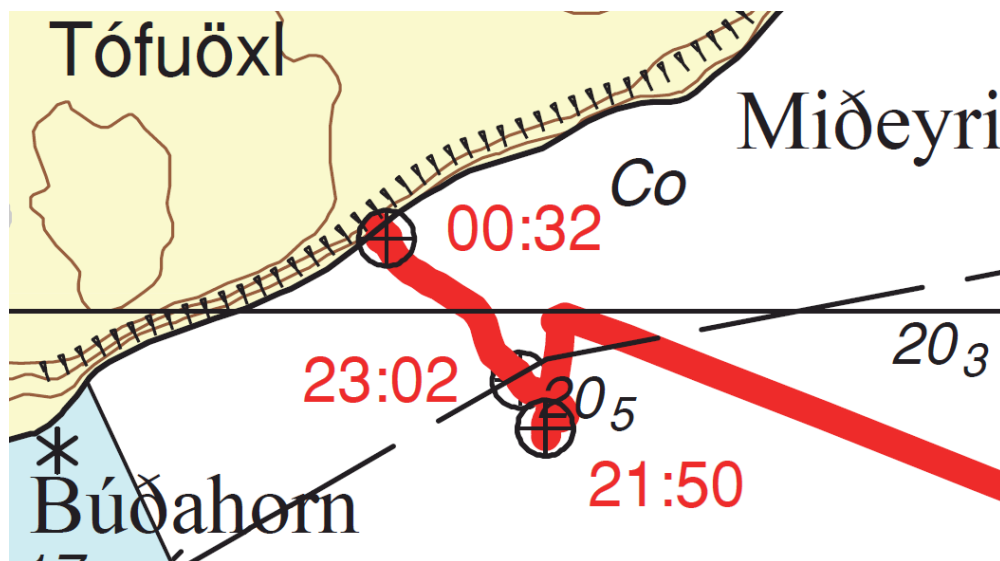
Digranes fór frá Bakkafirði að morgni 9. september og var fyrst við veiðar út af Langanesi. Vegna lélegra aflabragða og myrkurs var ákveðið að sigla inn með nesinu og láta reka til morguns. Samkvæmt ferilskráningu Vaktstöðvar siglinga (VSS) var báturinn á reki frá því um kl. 21:30 en hann strandaði um kl. 00:00 á stað, 66°20.134'N og 14°43.758'V (mynd 1).

Mynd 1 Ferilskráning Digraness frá VSS og strandstaður

- að samkvæmt ferilskráningu VSS var meðalrekhraði Digraness frá kl. 21:50 til 00:00 u.þ.b. 0,37 hnútar og stefnan ávallt til norðvesturs;
- að skipstjórinn kvaðst hafa kynnt sér veður, sjólag og straumupplýsingar fyrir svæðið og niðurstaða hans var að straumstefna ætti að vera um 175° frá kl. 22:00 til 04:00. Fram kom hjá honum að á þessum tíma rak bátinn í 195°;
- að samkvæmt ferilskráningu VSS var Digranes á reki til suðurs frá um kl. 21:25 til 21:45 en eftir það fyrst til norðausturs og síðan norðvesturs eins og áður segir;
- að skipstjórinn sagði að þeir hefðu komið til hafnar um kl. 23:00 þann 8. september og skipverjar hvílst frá þeim tíma til um kl. 07:00 morguninn eftir. Þeir hefðu þá landað og farið síðan aftur á sjó. Samkvæmt því höfðu þeir vakað í u.þ.b. 15 klst. þegar þeir lögðu sig;

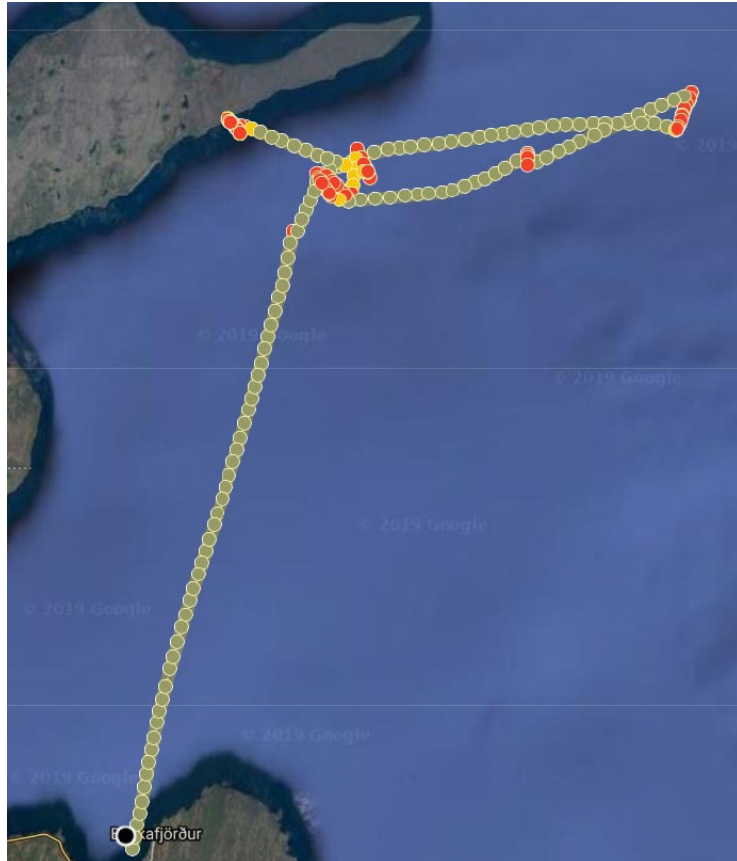
Mynd 2 Ferill Digraness frá því að farið var úr höfn á Bakkafirði

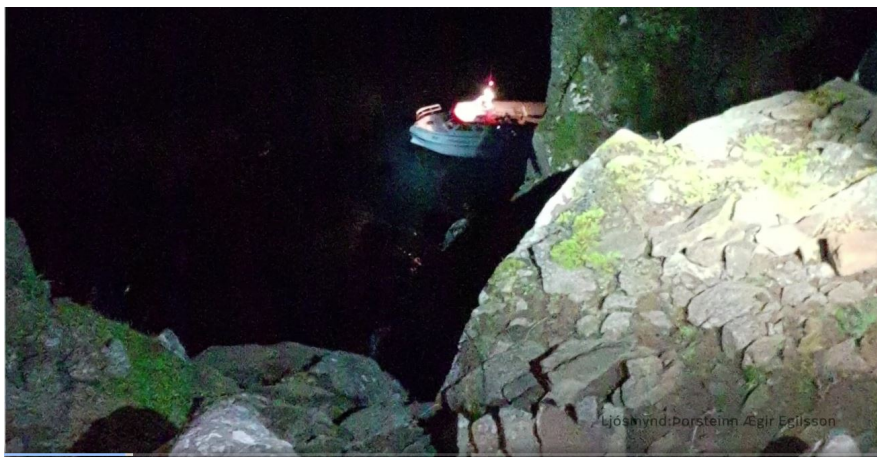
Mynd 3 Digranes á strandstað séð frá klettabrún

Digranes eyðilagðist í fjörunni en aðeins tókst að bjarga handfærarúllum úr bátnum.

Orsök strandsins var að stjórnandi bátsins var sofandi og hafði ekki tryggt vakt meðan verið var á reki svo nálægt landi.
