Nr. 19-132 S 077 Baldur / Grettir**Árekstrarhætta****Baldur**

Lokaskýrsla afgreidd á fundi 17. apríl 2020 af Geirþrúði Alfreðsdóttur, Inga Tryggvasyni, Hilmari Snorrasynti, Pálma K Jónssyni og Hirti Emilssyni

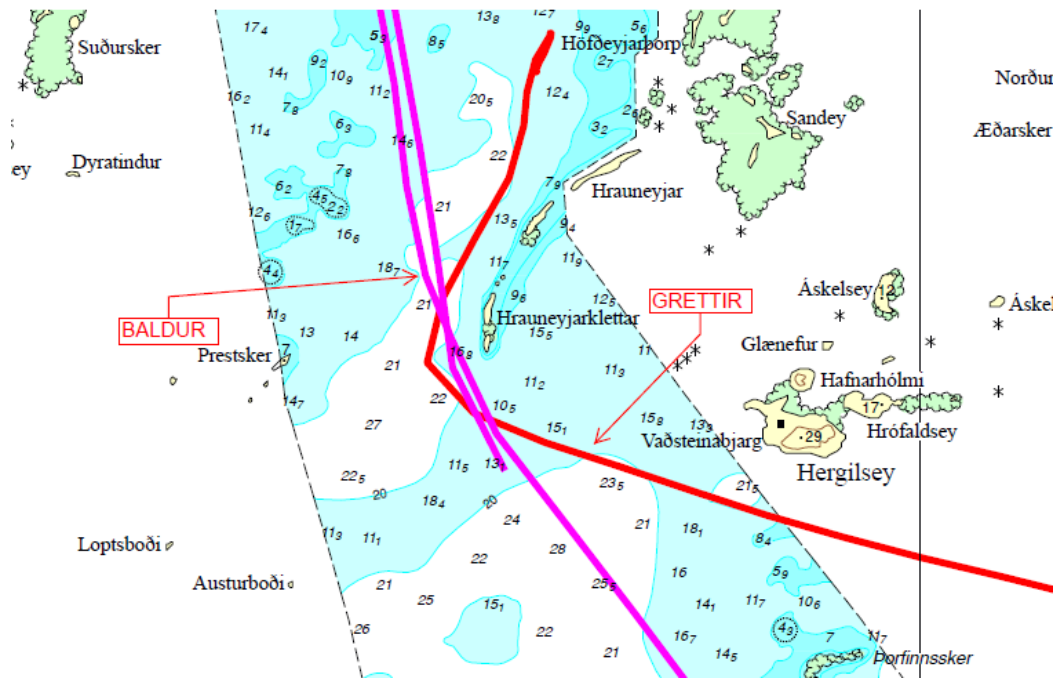
Á mynd 1 sést ferill skipanna, samkvæmt ferilskráningu Vaktstöðvar siglinga (VSS), en Baldur (fjólublár) var að draga Gretti uppi (rauður) og þurftu stjórnendur beggja skipanna að gera ráðstafanir til að forða árekstri. Grettir með því að beygja til stjórnborða en Baldur með því að bakka.

Lítill fjarlægð var á milli skipanna þegar minnst var og áætlað að hún hafi ekki verið meiri en um 10 m.

Mynd 1 Kortíð sýnir feril skipanna, (hlutalína Baldurs sýnir hann á suðurleið)

- að skipstjóri Grettis kvaðst ekki hafa haft svigrúm á þessum tíma til að sigla fyrir til stjórnborða og sigla norður með eyjunum vegna aðstæðna (sjá mynd 1). Hann taldi að alvarlegt hættuástand hefði myndast ef hann hefði breytt ferð og/eða stefnu til bakborða við þessar aðstæður. Hann hefði því haldið sömu ferð og breytt stefnu til stjórnborða um leið og hann taldi það mögulegt vegna grynninga. Þessi aðgerð forðaði árekstri að hans mati;
