Skýrsla um banaslys í umferðinni

Mál nr.: **2019-051U007**

Staðsetning: **Norðurlandsvegur í Langadal**

Atvik: **Útafakstur og velta**

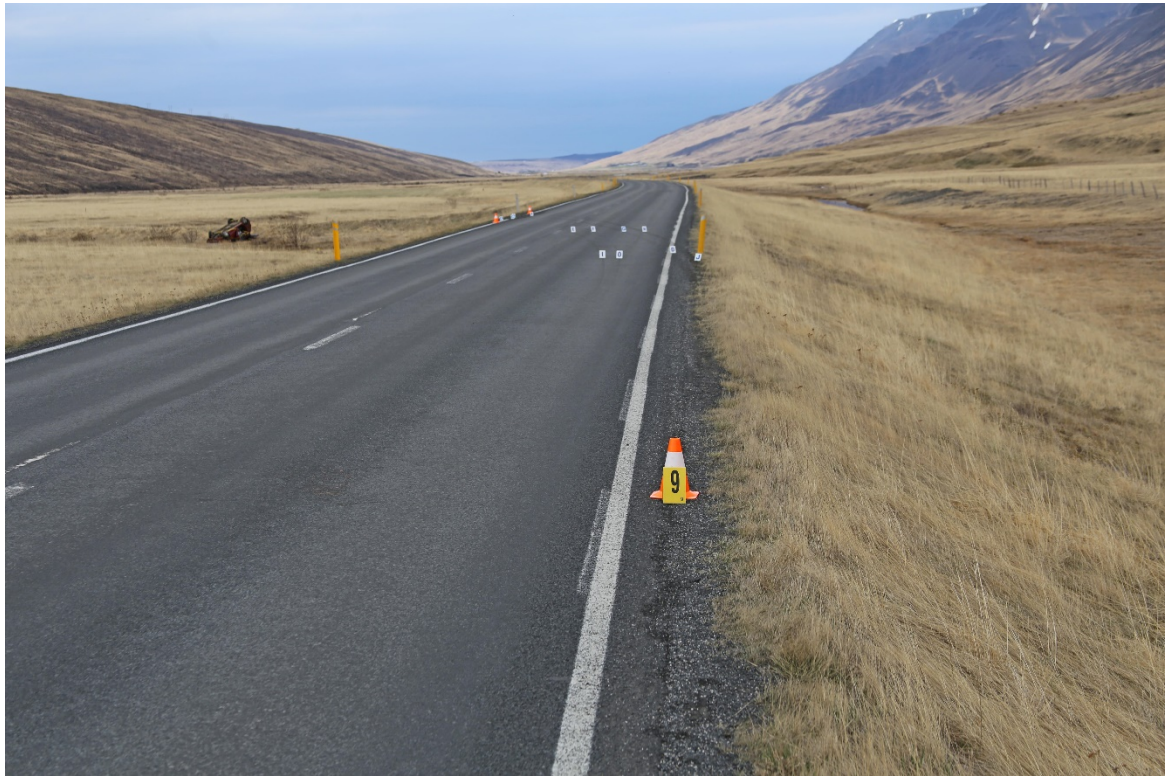
Að kvöldi 23. apríl 2019 ók ökumaður fólksbifreið vestur Norðurlandsvegur í Langadal. Ökumaðurinn var einn á ferð. Rétt við bæinn Æsustaði missti ökumaðurinn hægri hjól bifreiðarinnar út fyrir slitlagið á beinum kafla vegarins. Vitni voru að slysinu. Ökumaðurinn náði að koma bifreiðinni aftur inn á veginn en beygði of harkalega þannig að bifreiðin fór að skríða til og rann á hlið út af veginum vinstra megin. Bifreiðin byrjaði fljótlega að velta og stöðvaðist á hvolfi utan vegar.

Mynd 1: Mynd tekin í akstursátt bifreiðarinnar við fyrstu för utan vegar.

Frá þeim stað þar sem fyrstu ummerki sást um að bifreiðin hafi fyrst farið með hægri hjól út fyrir slitlagið og að þeim stað þar sem hún stöðvaðist voru um 160 metrar. Hraðaútreikningur nefndarinnar bendir til þess að hraði hennar hafi verið 115 ± 14 km/klst rétt fyrir slysið.

Rannsóknarnefnd samgönguslysa rannsakar reglulega alvarleg umferðarslys þar sem ökumaður bregst ranglega við þegar hann missir hjólin út af slitlagi og missir stjórn á bifreiðinni við að sveigja inn á veginn aftur eins og raunin var í þessu slysi. Mikilvægt er að bregðast rólega við og sveigja hægt inn á veginn aftur sé það hægt. Hættulegt getur verið að beita hemlum og stundum getur verið betri kostur að stýra bifreiðinni út af veginum og eftir fremsta megni komast hjá því að bifreiðin velti.
