LOKAÐ MEÐ BÓKUN

Málnr.: **20-033F005**

Staður: **Rétt fyrir landingu á Akureyrarflugvelli**

Lýsing: **Eldsneytispurð**

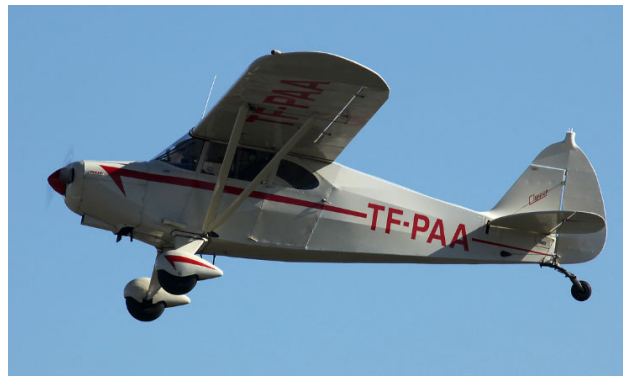
Flugmaður flaug ásamt einum farþega á flugvél TF-PAA (Piper PA-16) frá flugvelli á Akureyri, en tilgangur flugsins var að taka ljósmyndir af annarri flugvél á flugi.
