## Rannsóknarskýrsla um sjóatvik

Mál nr.: **18-202 S 141**

Nafn skips: **M.s. Fjordvík**

Atvik: **Strandar við komu til hafnar**

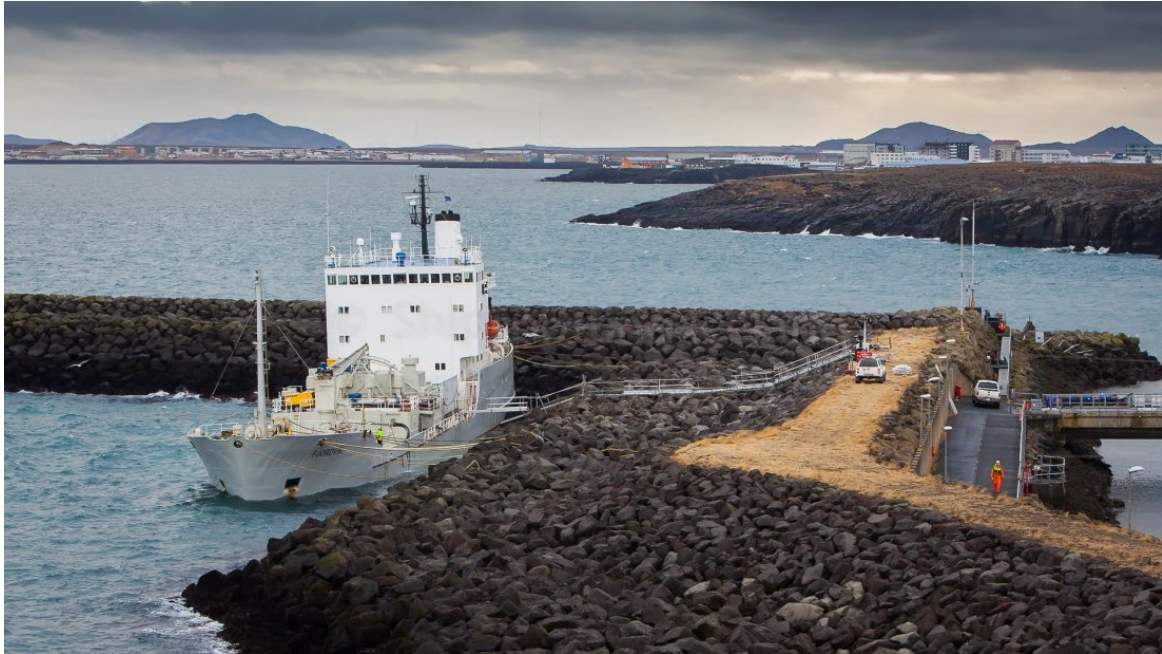
Mynd 1 M.s. Fjordvik á strandstað við höfnina í Helgavík

Við siglingu skipsins inn til hafnarinnar var því siglt röngu megin við varnargarð með þeim afleiðingum að það strandaði með bakborðssíðu utan í grjótgarði (sjá mynd 1) á stað,  $64^{\circ}01'347$  N og  $022^{\circ}33'111$  W.

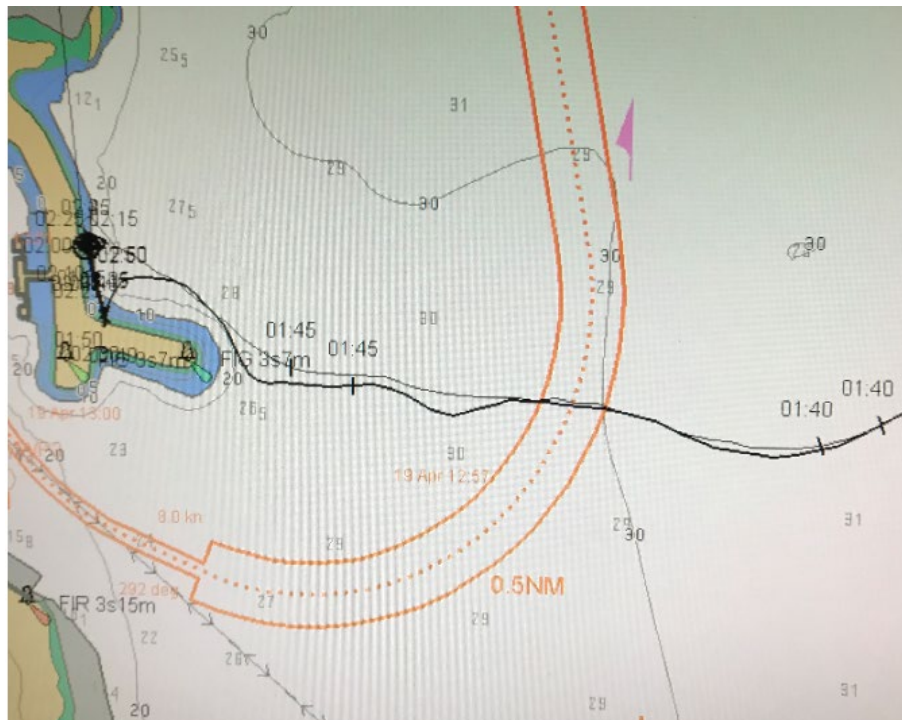
Við stjórn skipsins á siglingunni inn til hafnarinnar var farið röngu megin við varnargarð og strandaði skipið með bakborðssiðu við grjóttgarðinn utanverðan (sjá mynd 6) á stað, 64°01'347N og 022°33'111V.

Mynd 6 sýnir siglinguna frá því um kl. 00:40 UTC en hún er tekin úr kortagrunni skipsins þ.e.a.s rafrænu korti. (Skipið hafði siglt frá Danmörku og hafði ekki breytt skipstíma sem var +1 klst. í íslenskan tíma, UTC.)

Mynd 6: Ljósmynd af rafrænu sjókorti um borð í Fjordvik

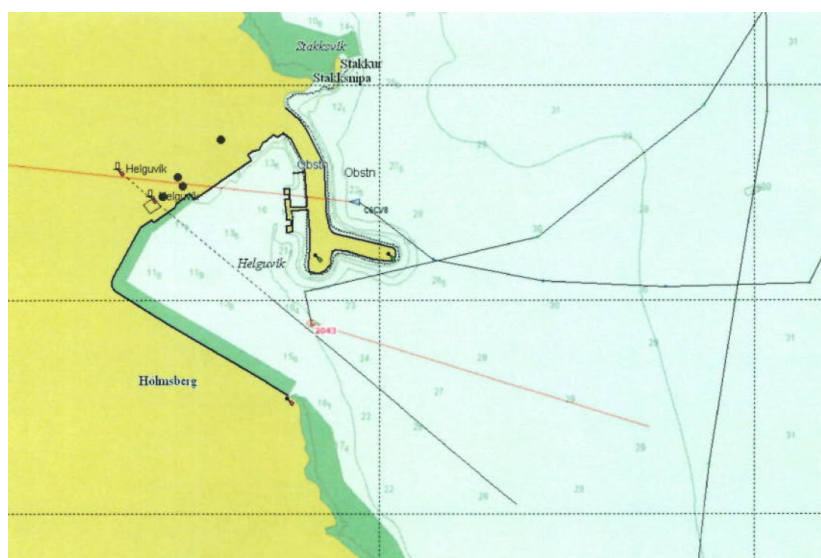
Mynd 9: Staðsetning Fjordvik kl. 00:49. Strandað.

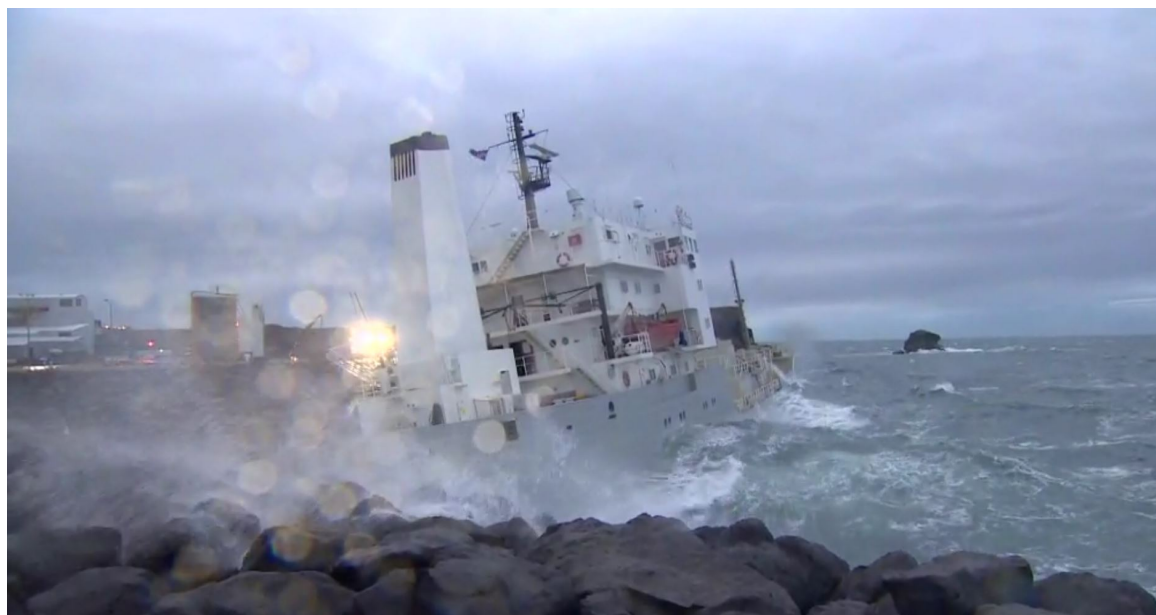
Verulegar skemmdir urðu á skipinu og kom mikill leki að því. Það tókst að þétta það og koma því síðar í þurrkví í Hafnarfirði en í framhaldi var það dæmt ónýtt.

MYND 11 FJORDVIK Á STRANDSTAÐ

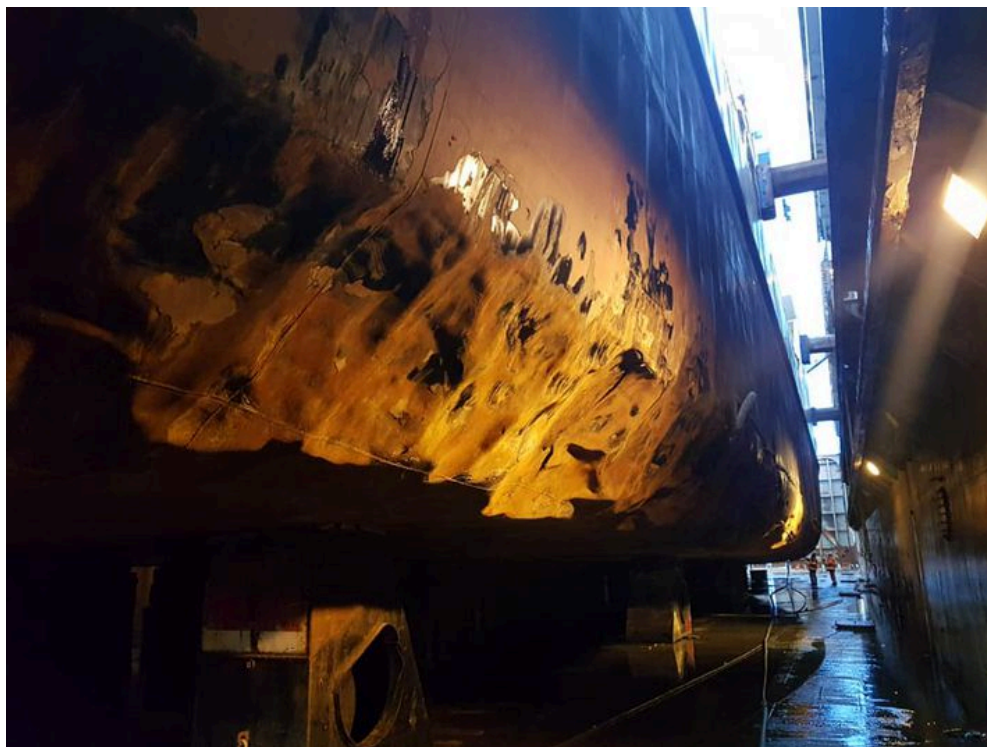
Mynd 15 sýnir hluta skemmdanna á bol skipsins en það var mikið laskað eftir strandið og dæmt ónýtt.

MYND 15 HLUÐI SKEMMDA Á SKIPINU

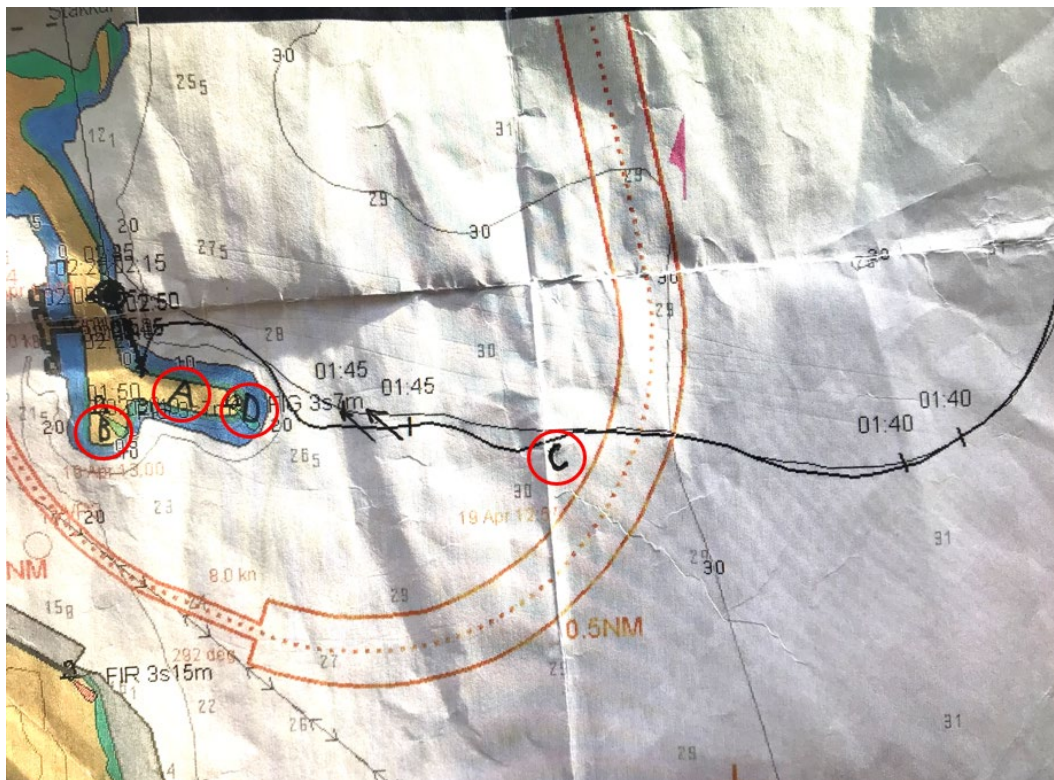
MYND 18 KORT MEÐ MERKINGUM FRÁ HAFNSÖGUMANNI

- að ætluð siglingaleið var að fara nálægt hafnargarðinum sem merktur er **(A)** á mynd nr. 18 og vera um 20 m frá enda garðs sem merktur er **(B)** á sömu mynd. Fram kom að siglingaleiðin væri valin svona vegna NA veðursins og vera þannig vel frá ströndinni suður af innsiglingunni;

- að þegar skipið var á suðlægri stefnu kvaðst hafnsögumaður hafa séð í ratsjá að hraði skipsins væri 7-8 hnútar og það um að aðalvélin yrði sett á „dead slow ahead“ þar sem honum hafi fundist ferðin of mikil. Þegar hraðinn var kominn niður í 4-5 hnúta óskaði hann eftir að stýrið yrði sett hart til stjórnborða og þegar skipið var komið á stefnuna rv. 240° að það yrði sett miðskipa. Fljótlega eftir það hefði skipið farið að snúast til stjórnborða vegna mikils vindfangs brúarinnar að hans mati. Á þessum tíma hefði hann beðið skipstjórnann um að setja bógskrúfuna á fullt afl til bakborða og stýrið í 10° og síðan 20° í sama borð. Skipstjórinn hefði þá ákveðið að gefa aðalvélinni inn áfram til að skipið myndi beygja til bakborða og vísar hafnsögumaðurinn á staðsetningu **(C)** á mynd nr. 18;
