### Lokaskýrsla um alvarlegt flugatvik

Mál nr.: **16-131F022**

Staðsetning: **Í aðflugi fyrir flugbraut 19 á Keflavíkurflugvelli**

Atvik: **Árekstrarhætta við jörð**

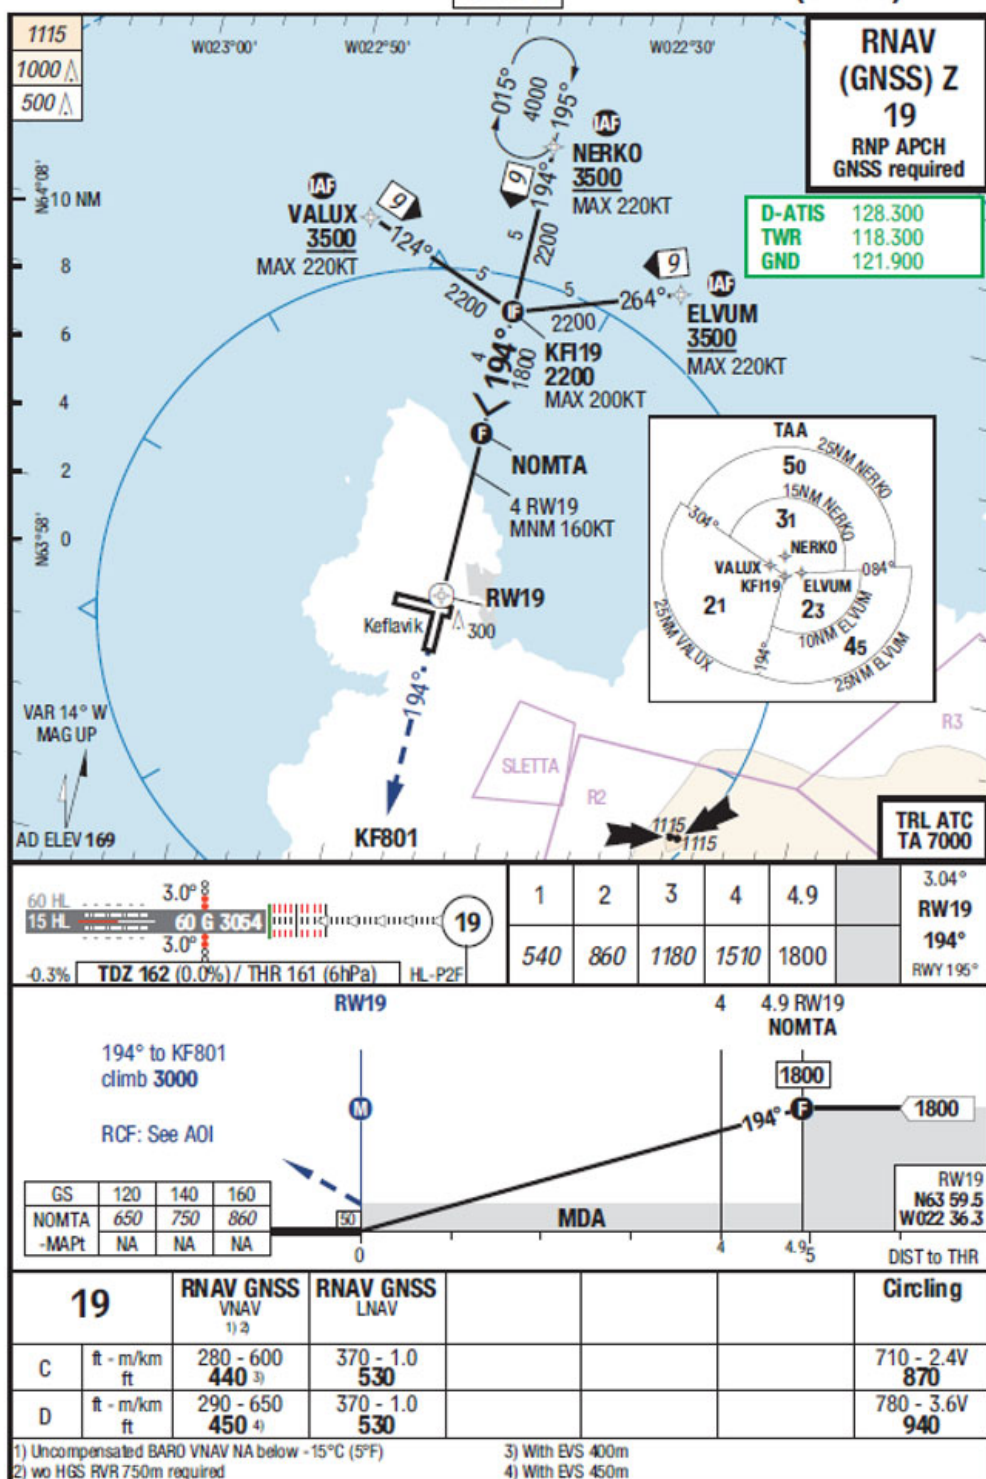
Við þennan samanburð kom í ljós að 3° munur var á lokaaðflugsstefnunni á milli flugtölvunnar og rafræna LIDO aðflugskortsins fyrir flugbraut 19, sem var fyrir RNAV-Z. Að sama skapi kom í ljós að 4° munur var á lokaaðflugsstefnunni á milli flugtölvunnar og Jeppesen aðflugskortsins sem var um borð, fyrir flugbraut 19, en það var fyrir RNAV-X.

Mynd 1: Rafrænt LIDO RNAV-Z aðflugskort sem var um borð í flugvélinni

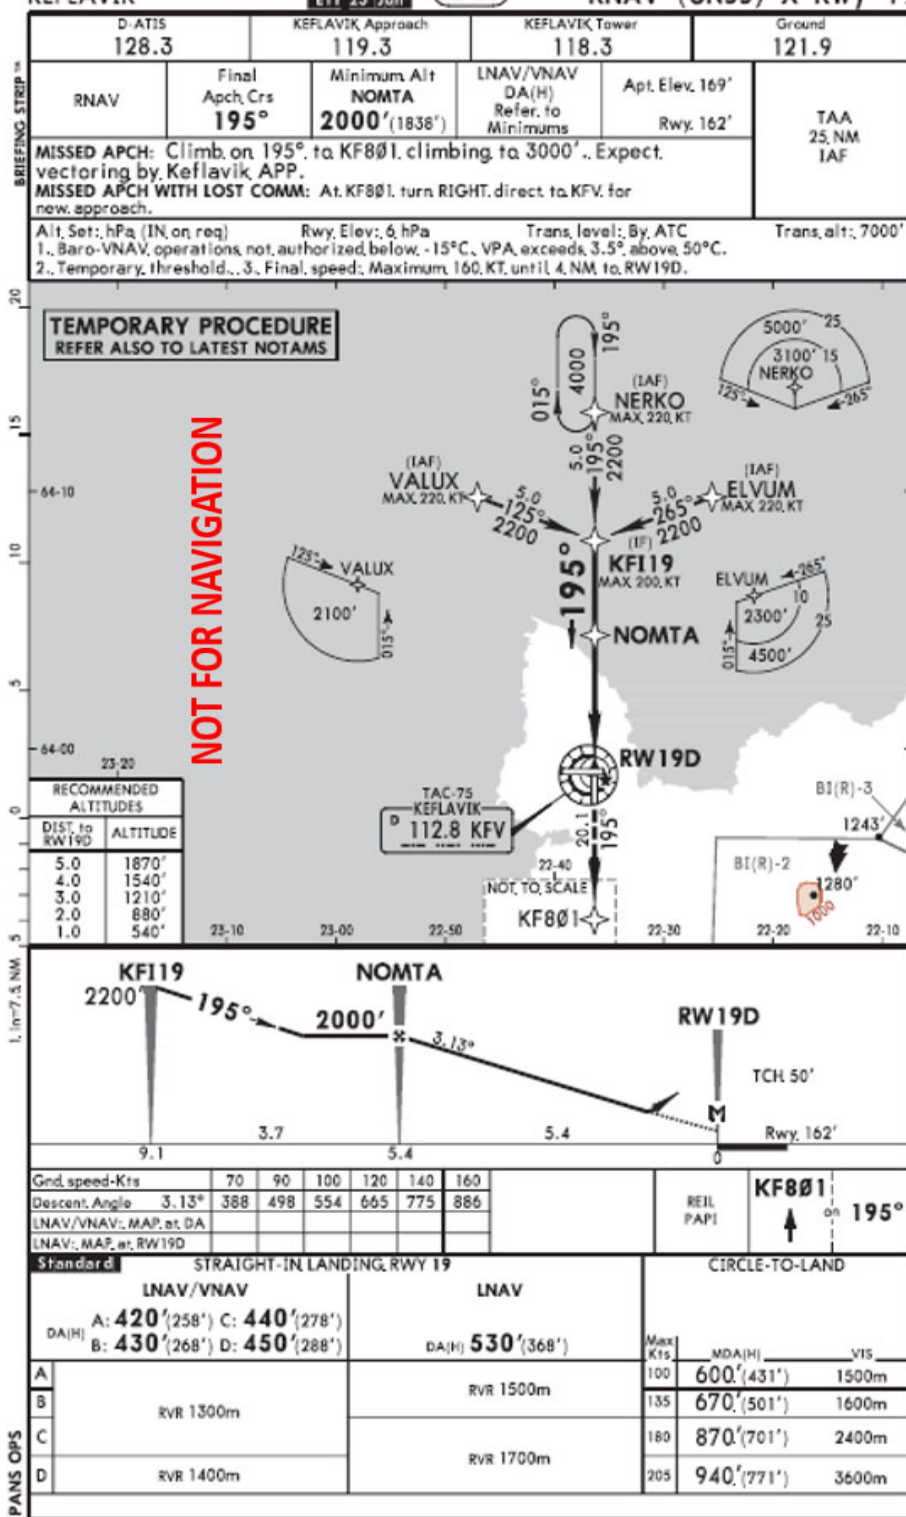
Mynd 2: Afrit af Jeppesen RNAV-X aðflugskorti eins og því sem var um borð í flugvélinni

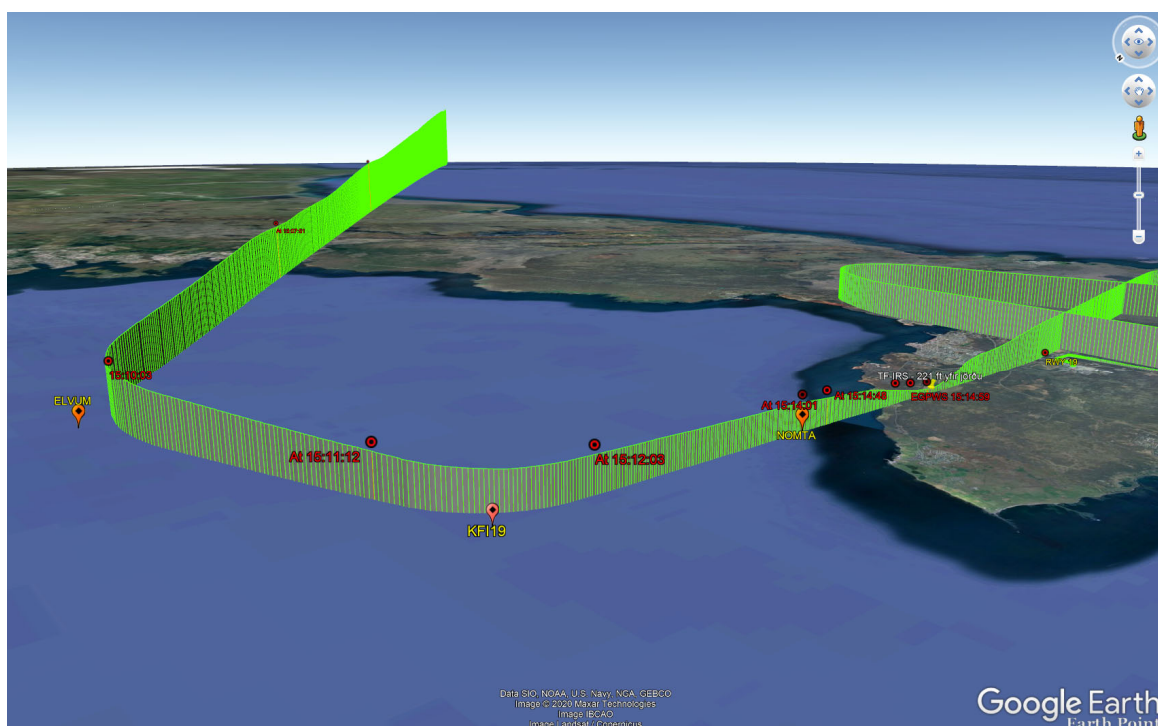
**Mynd 3: Aðflugsferill flugs FI431 að flugbraut 19**

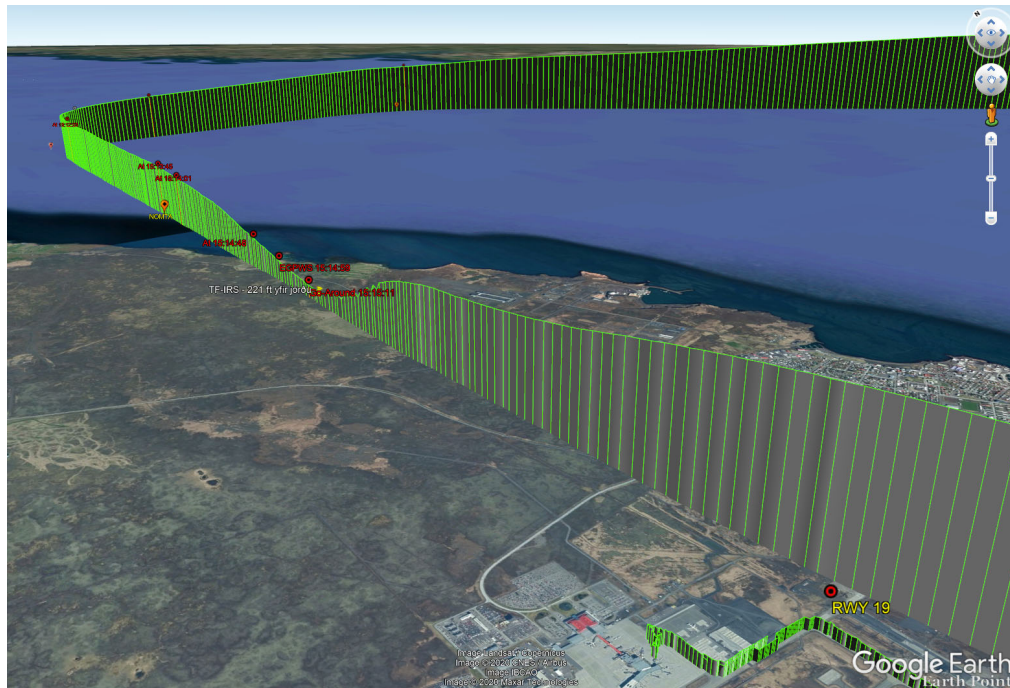
Mynd 4: Aðflugs- og fráflugsferill flugs 431 þegar atvikið átti sér stað

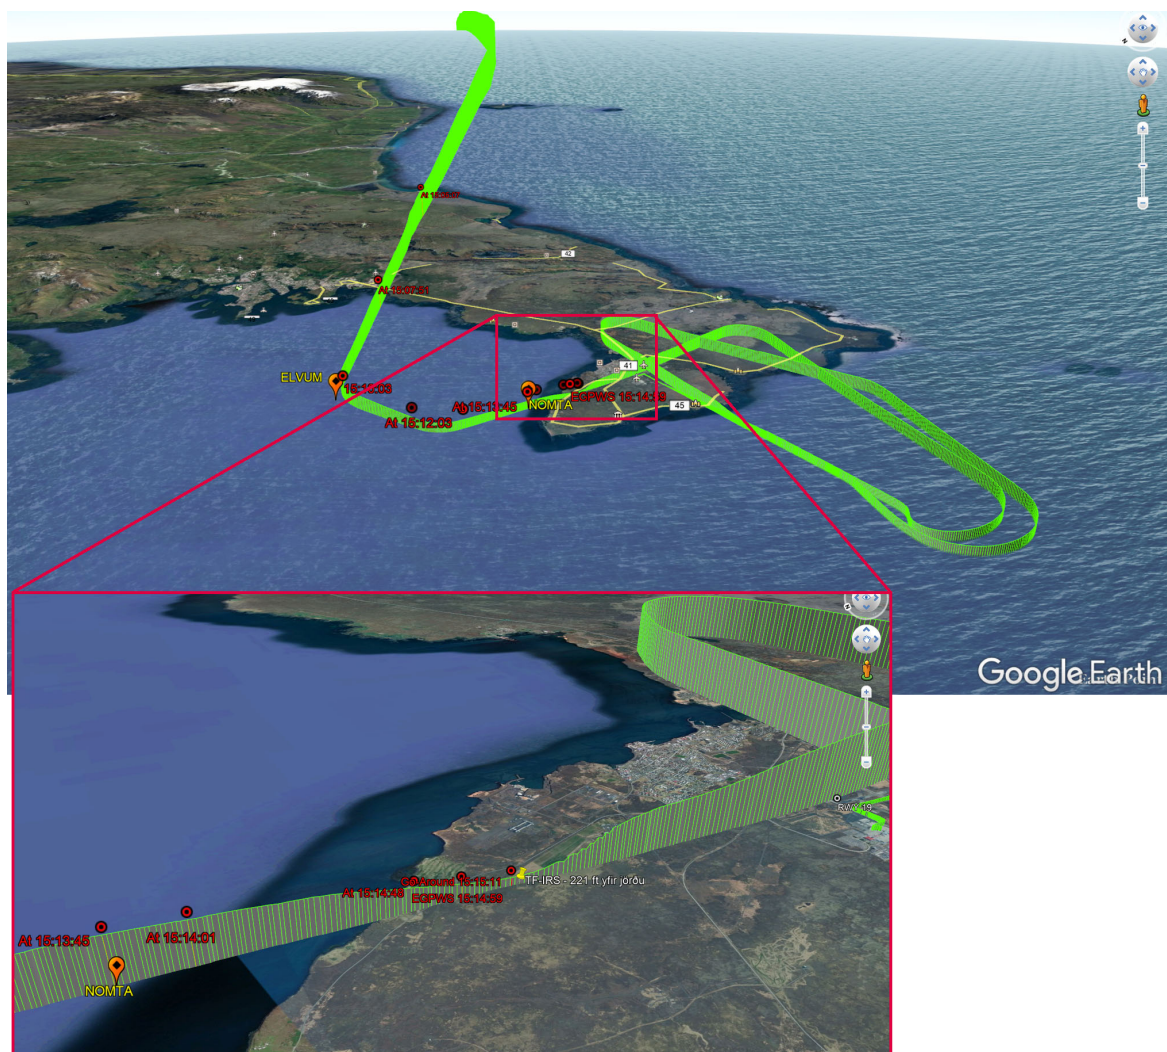
Mynd 5: Flugferill flugs F431 frá því hún nálgast Keflavíkurflugvöll og að landingu

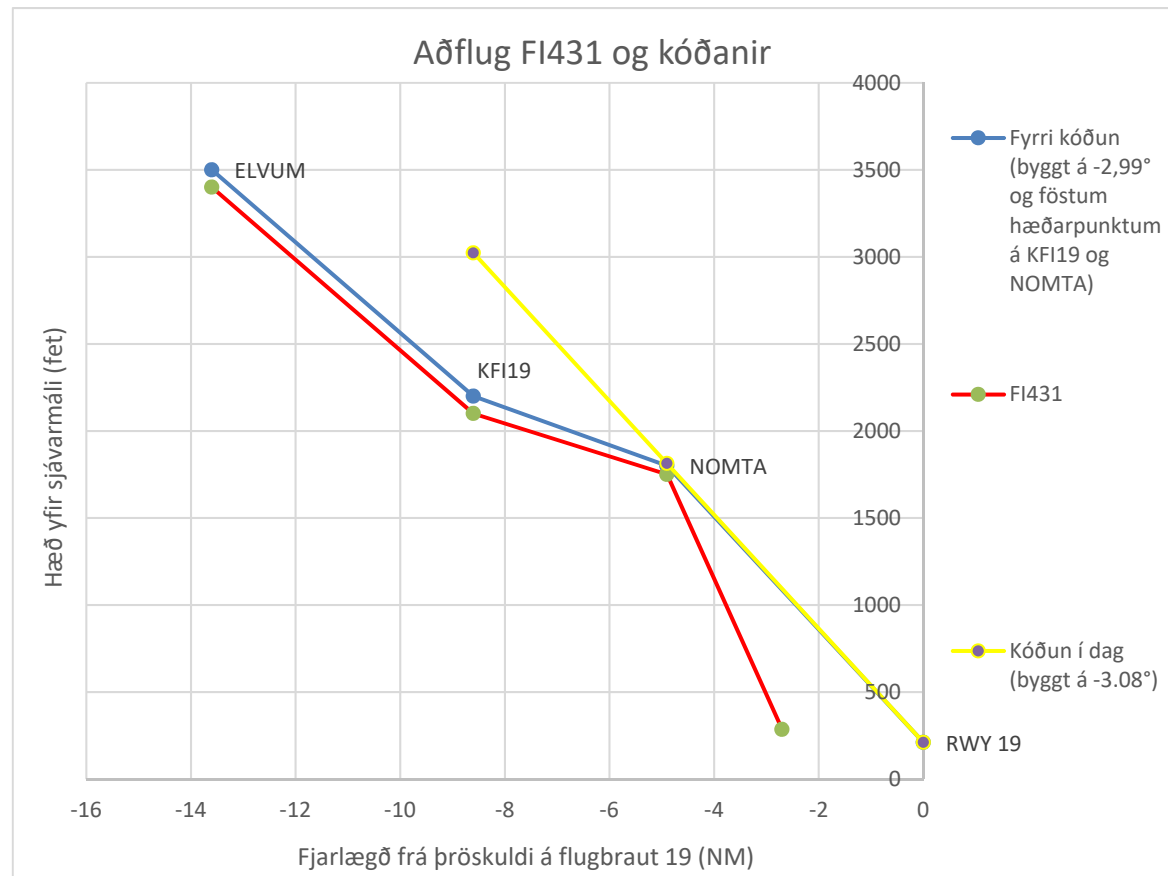
**Mynd 13: Samanburður á aðflugsferlum**

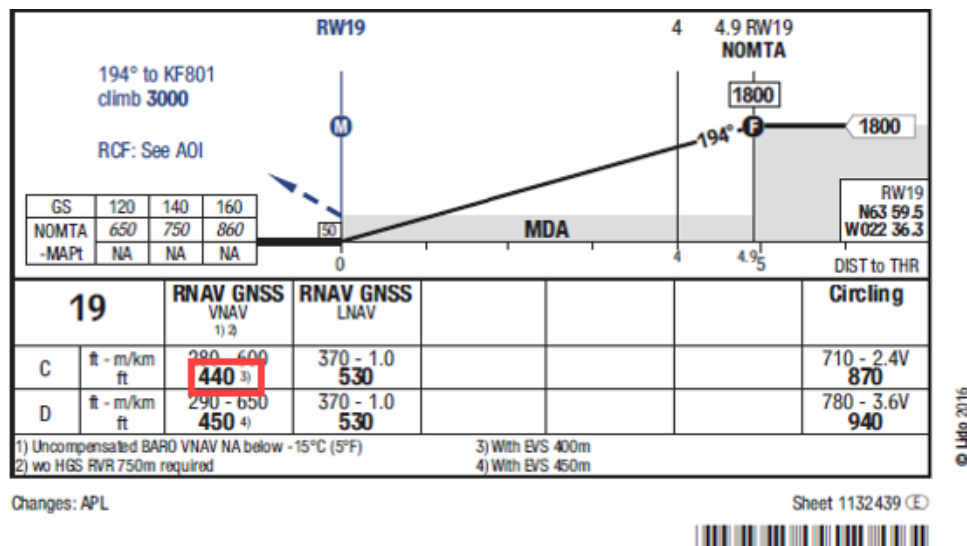
### Mynd 15: Lágmarkshæð samkvæmt LIDO RNAV-Z aðflugskorti

Því er ljóst að þegar framsýnn jarðvari flugvélarinnar fór í gang klukkan 15:14:59, þegar flugvélin var stödd í 509 feta hæð yfir jörðu samkvæmt flugritagögnum, þá var flugvélin ekki komin niður í ákvörðunarflughæð (DA). Þá var flugvélin stödd í um 540<sup>78</sup> feta hæð yfir sjávarmáli samkvæmt ferðritagögnum.

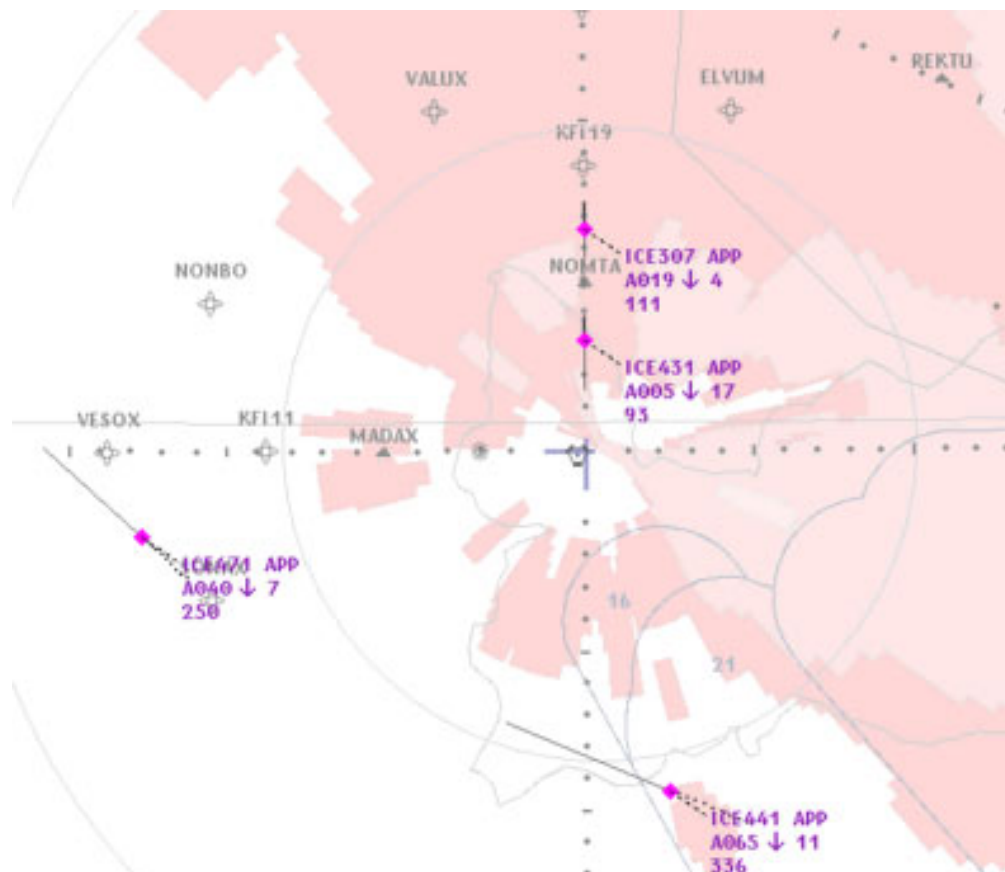
Mynd 20: Flug FI431 í 500 fetum (A005) í lokaaðflugi að flugbraut 19

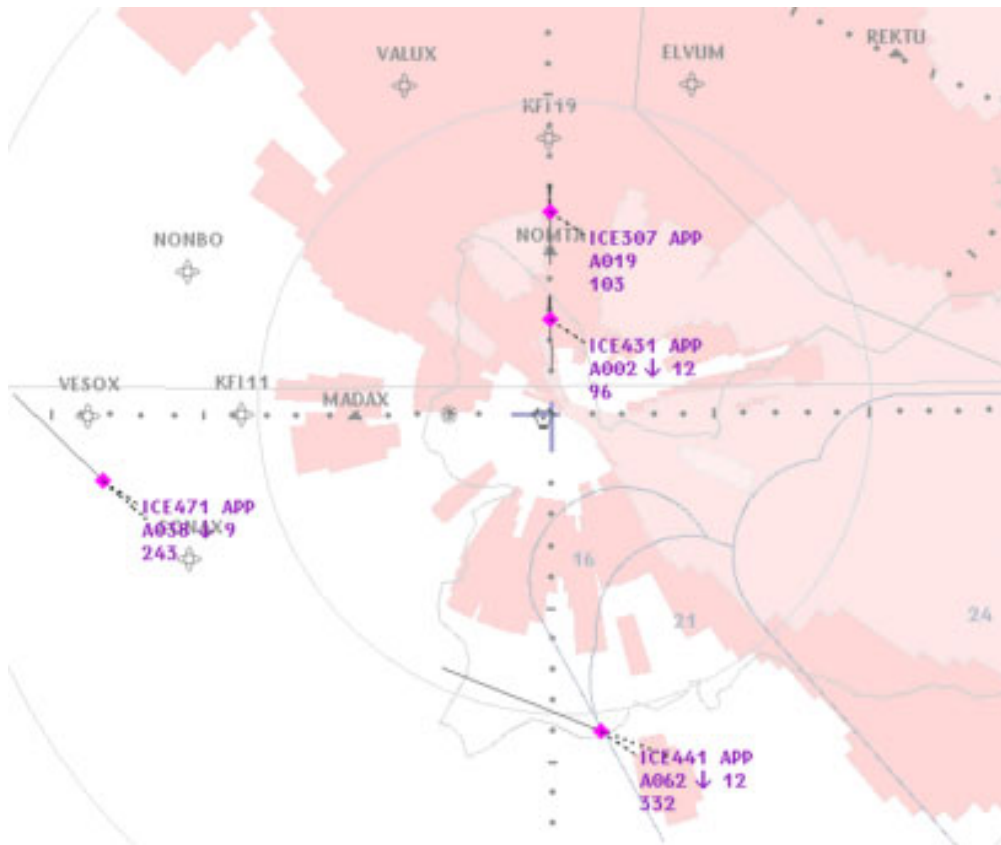
Mynd 21: Flug FI431 í 200 fetum (A002) í lokaaðflugi að flugbraut 19

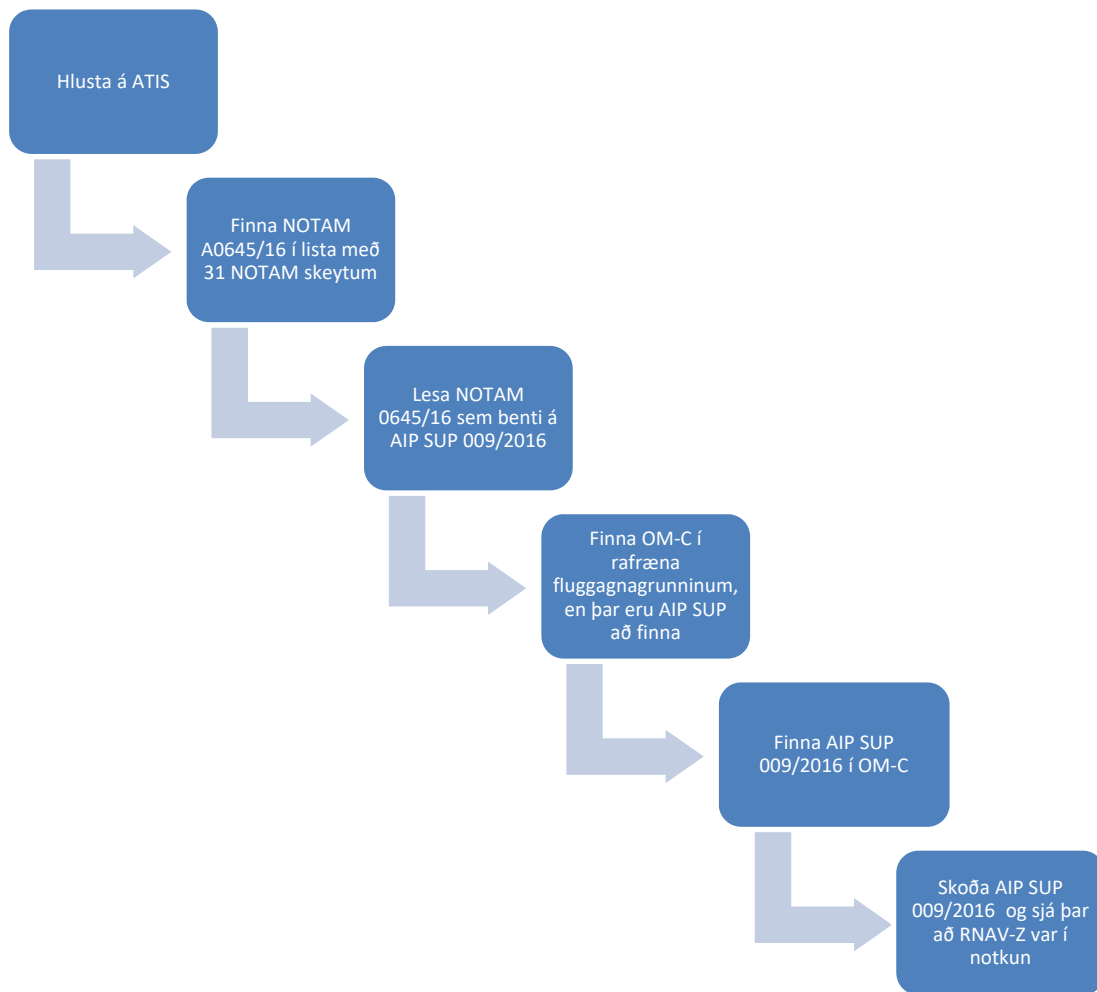
**Mynd : Aðgerðir til þess að finna út hvaða RNAV væri í gildi fyrir flugbraut 19**

Að mati RNSA er óraunhæft að flugmennirnir hefðu getað farið í gegnum þessar upplýsingar í aðfluginu til þess að finna út að RNAV-Z var í gildi.
