### Lokaskýrsla um flugslys

Mál nr.: **19-085F023**

Dagsetning: **9. júní 2019**

Atvik: **Brotlending eftir eldsneytisþurrð á hreyflum**

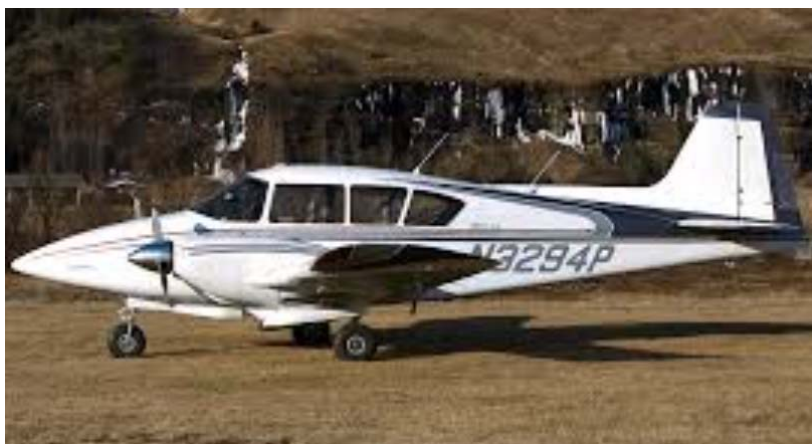
Mynd 3: Búið var að breyta<sup>24</sup> m.a. nefi og stéli flugvélar N3294P

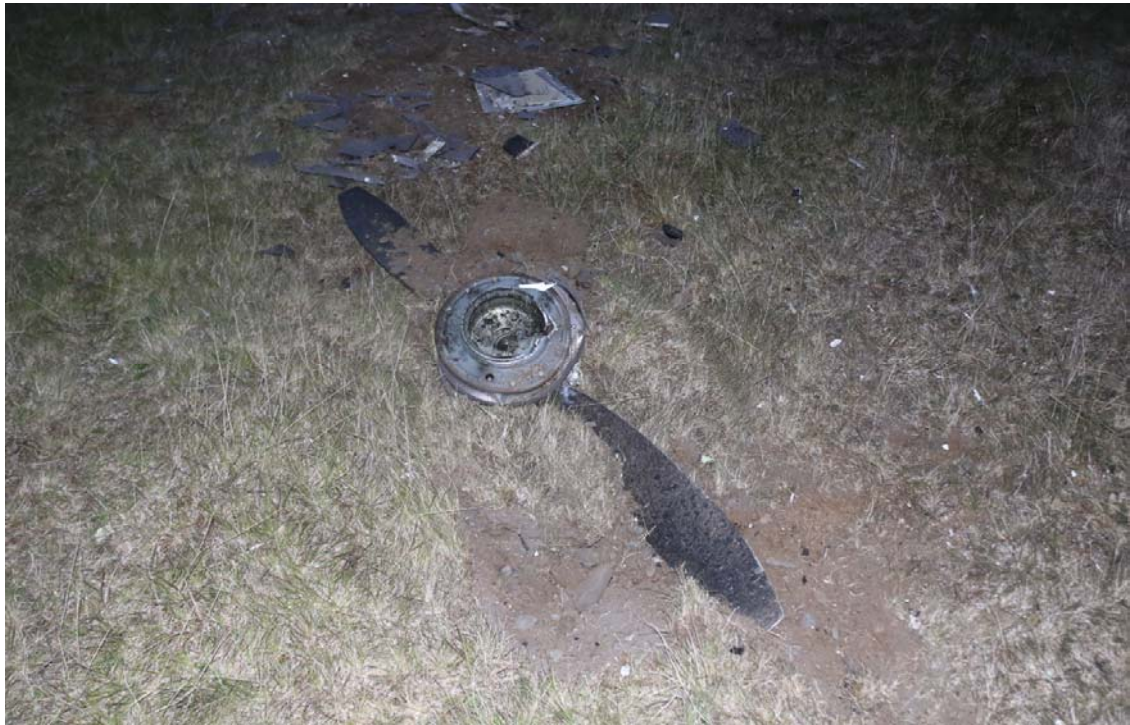
**Mynd 4: Vinstri loftskrúfa brotnaði frá hreyfli og án ummerkja um mikinn snúning**

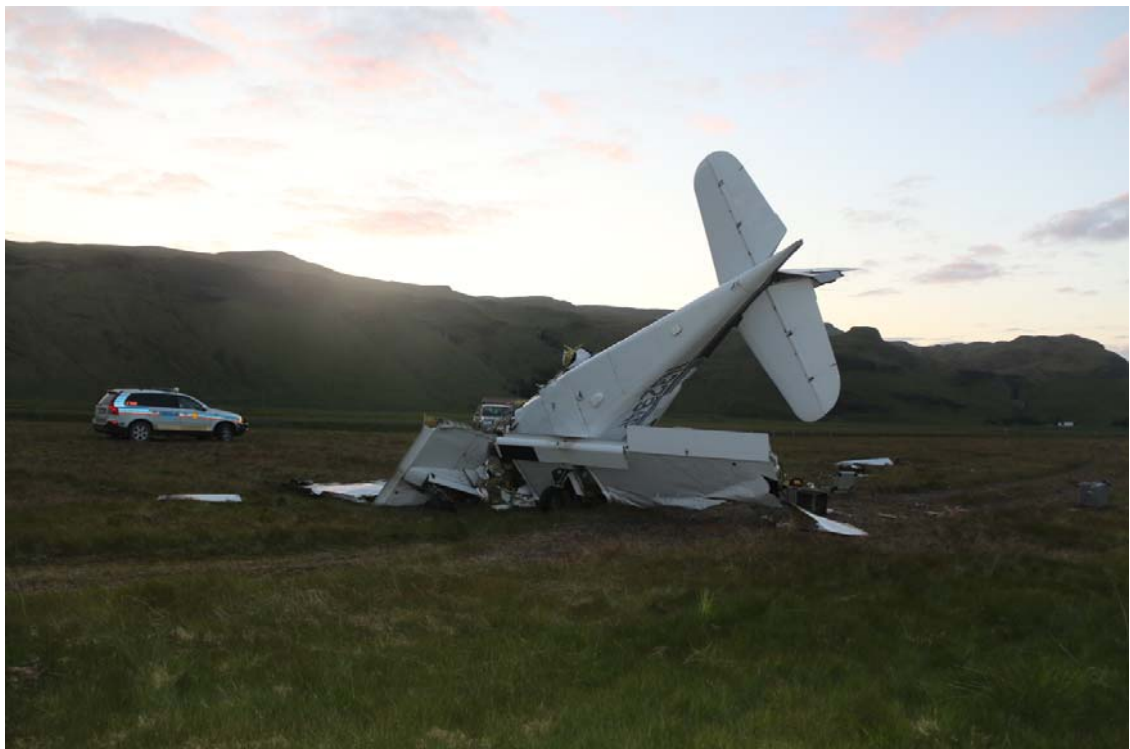
Nef flugvélarinnar féll saman þegar flugvélin snérist um það. Brotnuðu vængir flugvélarinnar þegar hún snérist og hafnaði flugvélin á hægri hlið að hluta til ofan á hægri væng og með vinstri væng brotinn fram eftir og undir vinstri hlið flugvélarinnar.

**Mynd 5: Flugvél N3294P á slysstað**

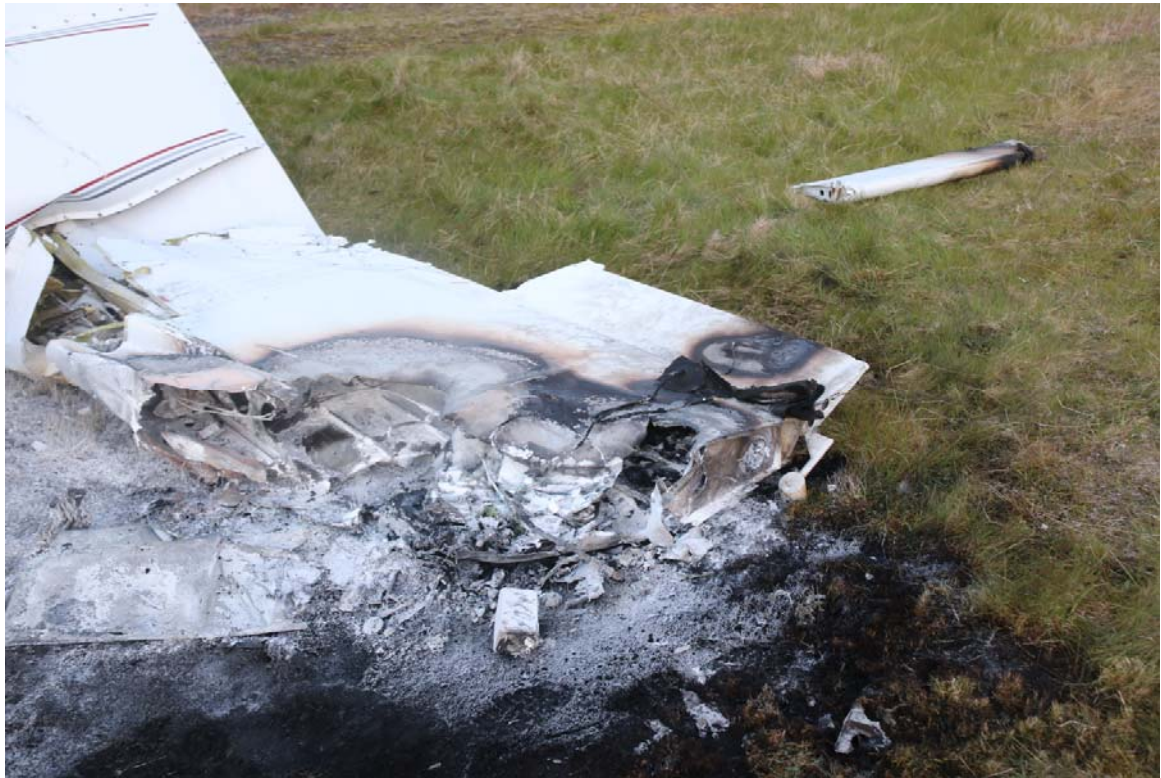
Við slysið kviknaði eldur utarlega í vinstri væng, nálægt vængenda, en þar var varaeldsneytisgeymir staðsettur og gáfu ummerki til kynna að þar hefði kviknað í eldsneyti. Varaeldsneytisgeymar í báðum vængjum og aðaleldsneytisgeymir í vinstri væng rofnuðu í flugslysinu, en ekkert eldsneyti fannst í þeim. Aðaleldsneytisgeymir í hægri væng rofnaði ekki og voru alls 6 lítrar af eldsneyti í þeim eldsneytisgeymi.

**Mynd 6: Eldur kviknaði í eldsneyti í varaeldsneytisgeymi nálægt vinstri vængenda**

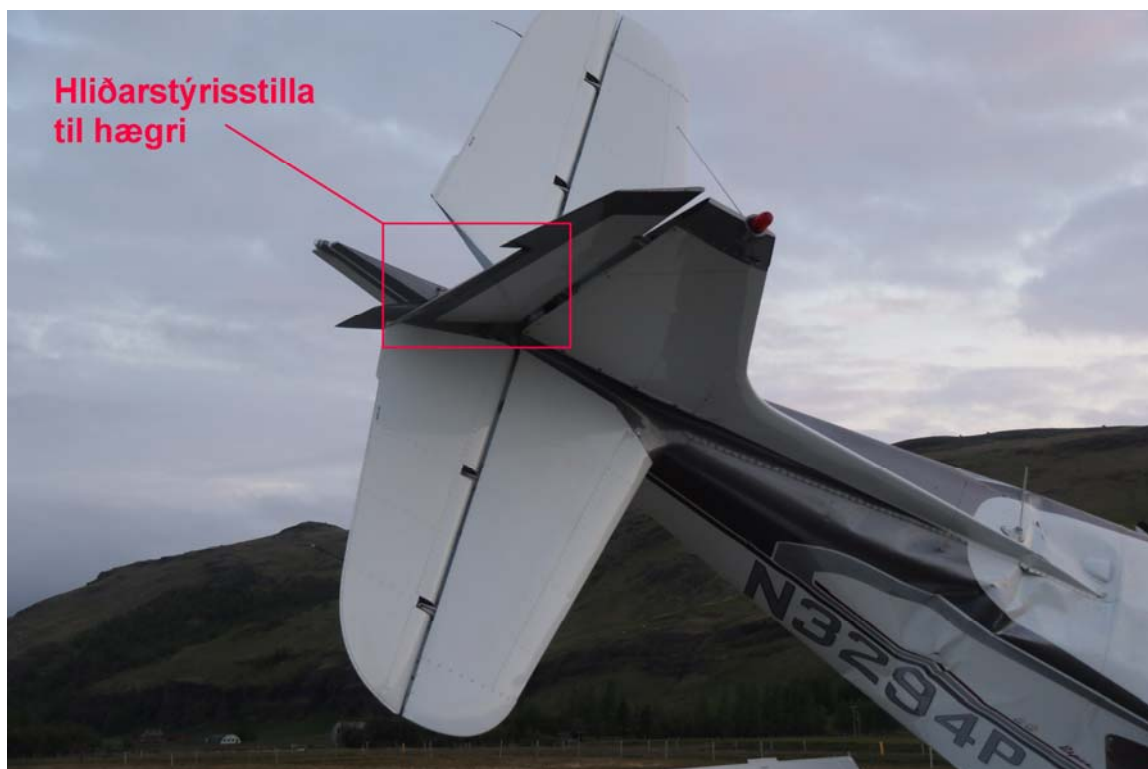
Hliðarstýrisstilla<sup>25</sup> var stillt til hægri á slysstað.

**Mynd 7: Hliðarstýrisstilla stillt til hægri**

Eins og áður hefur fram komið, þá var hliðarstýrisstillan til hægri á vettvangi flugslyssins.

RNSA telur mögulega skýringu á þessu vera að við aflmissi á vinstri hreyfli hafi hliðarstýrisstillan verið færð í ranga átt, til hægri.

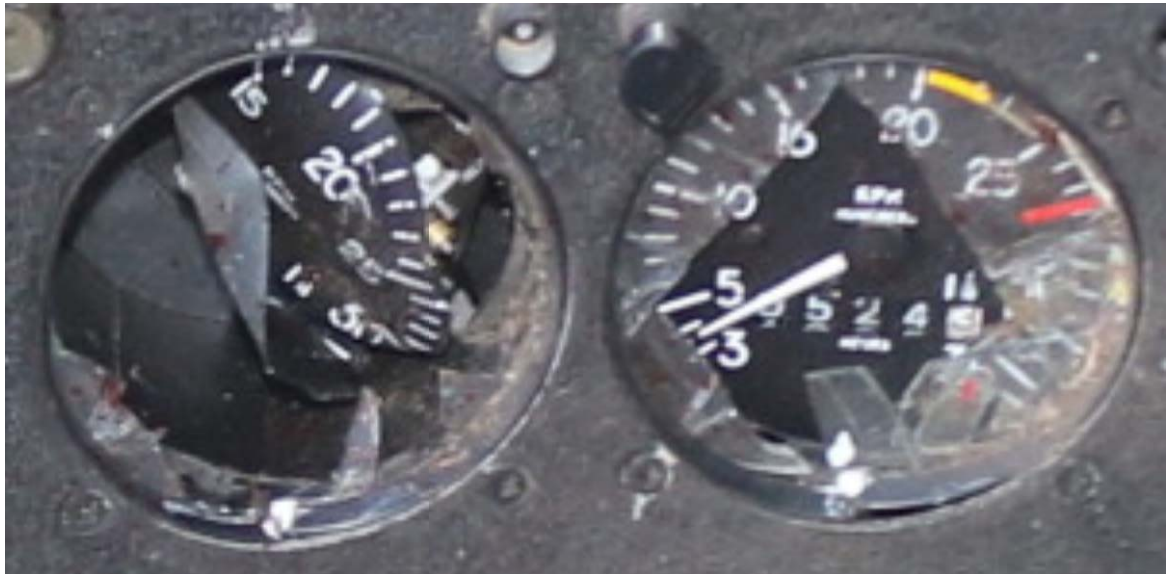
Snúningshraðamælir fyrir vinstri hreyfil var það mikið skemmdur að ekki reyndist unnt að lesa úr honum snúningshraða vinstri hreyfilsins við slysið. Samkvæmt snúningshraðamæli hægri hreyfilsins gekk hann á um 350 snúningum á mínútu þegar slysið varð.

**Mynd 8: Snúningshraðamælar (RPM) fyrir vinstri og hægri hreyfil**

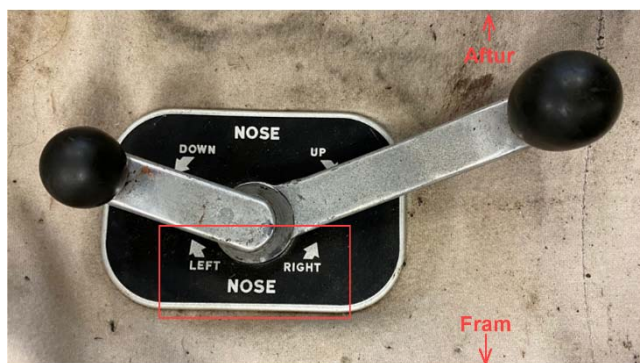
Handfang fyrir hliðarstýrisstillu er staðsett í lofti fyrir ofan flugmannssætin og við það eru örvar og textaleiðbeiningar sem gefa til kynna í hvaða átt nef flugvélarinnar mun snúast þegar handfanginu er snúið.

**Mynd 15: Handfang fyrir hliðarstýrisstillu**

Hliðarstýrisstillan var hins vegar til hægri, sem gaf til kynna að handfangi fyrir hliðarstýrisstillu hafi verið snúið réttsælis<sup>37</sup>.

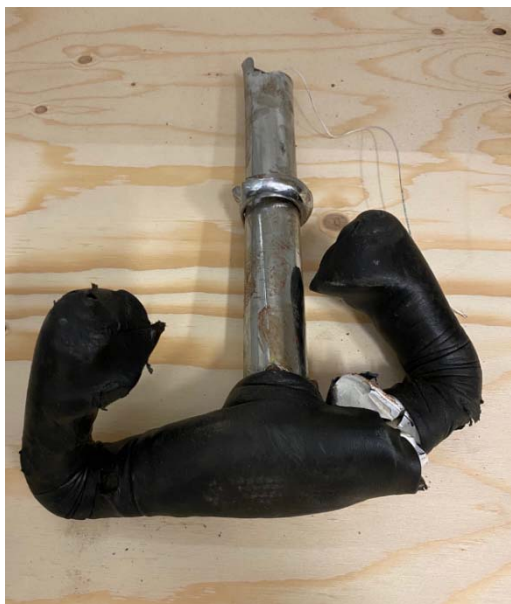
Vinstra stýrið var brotið af við mælaborðið, auk þess sem hægri armur þess var boginn fram og vinstri armur þess boginn inn á við.

**Mynd 16: Vinstra stýrið**

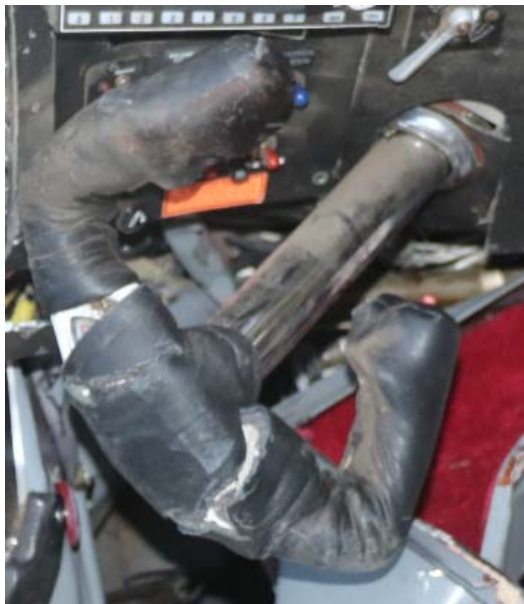
Hægri stýrið hafði færost úr stöðu þar sem festingar og tengingar þess aftan við mælaborð gengu til í flugslysinu, auk þess sem hægri armur þess var boginn fram og vinstri armur brotinn efst.

**Mynd 17: Hægri stýrið**

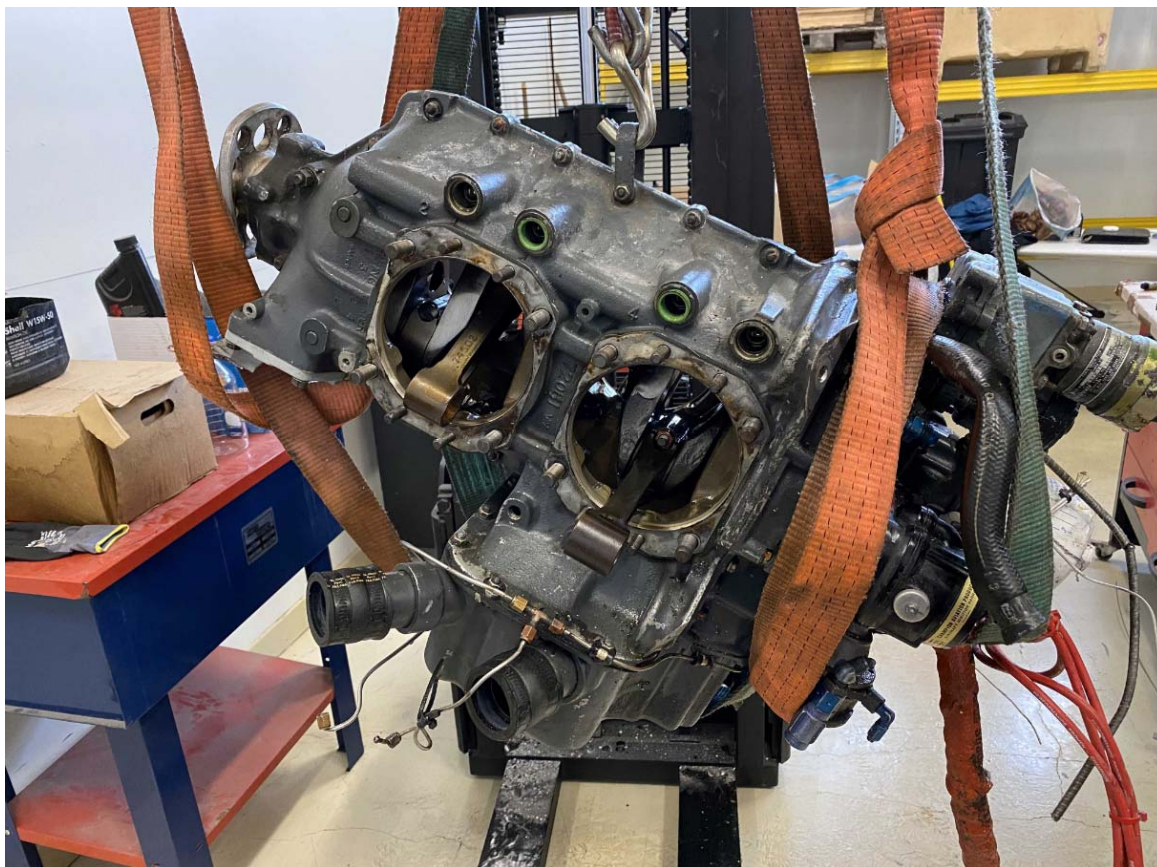
**Mynd 18: Vinstri hreyfillinn tekinn í sundur og skoðaður**

Ekkert óeðlilegt fannst að íhlutum tengdum strokkum vinstri hreyfils.

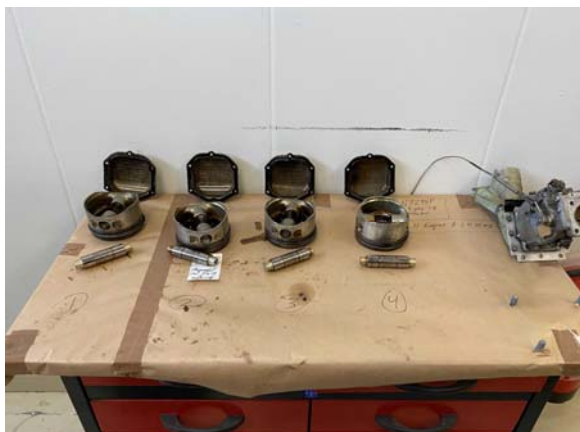
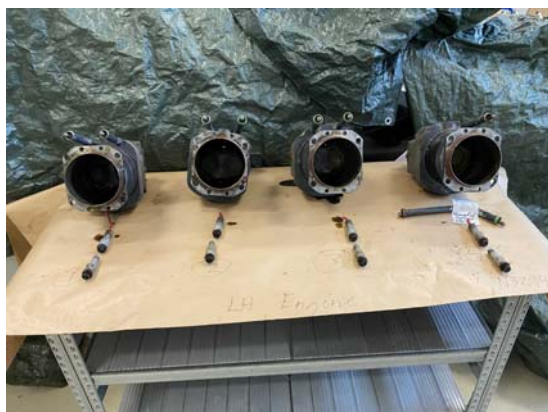
**Mynd 19: Bullur, bulluvölur, strokkar og kerti vinstri hreyfils voru í lagi**

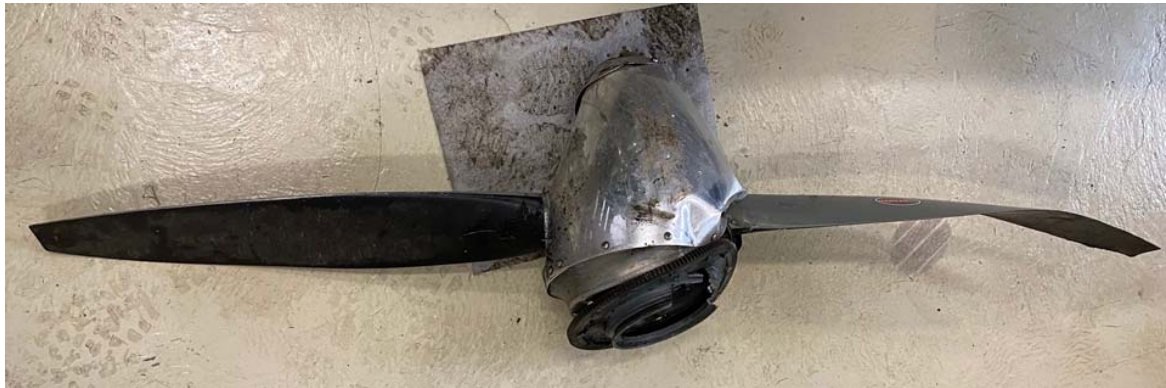
Annað blað vinstri loftskrúfu var bogið lítillega aftur, sem gaf til kynna að mjög hægur snúningur hafi verið á vinstri hreyfli, hugsanlega vegna sjálfsnúnings<sup>39</sup> loftskrúfunnar á flugi.

**Mynd 20: Vinstri loftskrúfa – Annað blaðið bogið lítillega aftur**

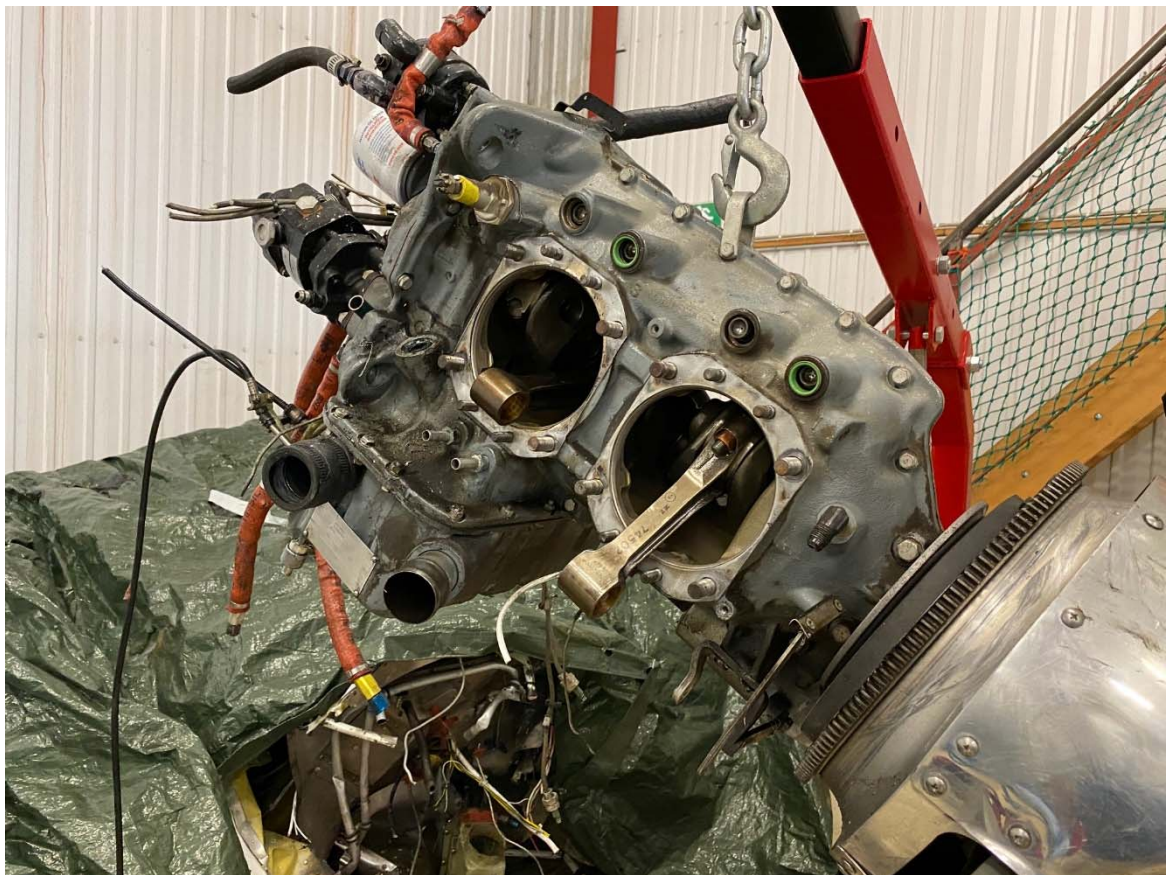
Hægt var að snúa sveifarás hægri hreyfils og færðust allar bullustangir eðlilega.

**Mynd 21: Hægri hreyfillinn tekinn í sundur og skoðaður**

Ekkert óeðlilegt fannst að íhlutum tengdum strokkum hægri hreyfils.

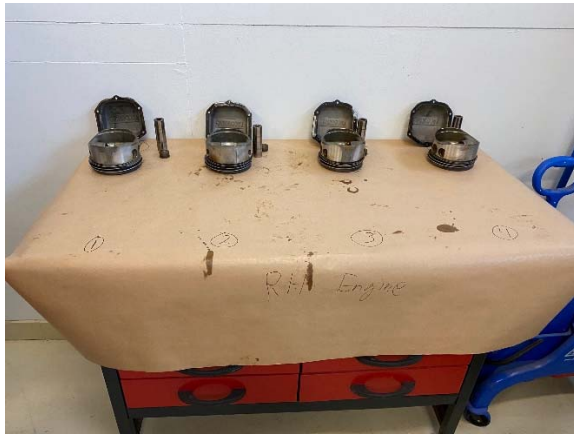
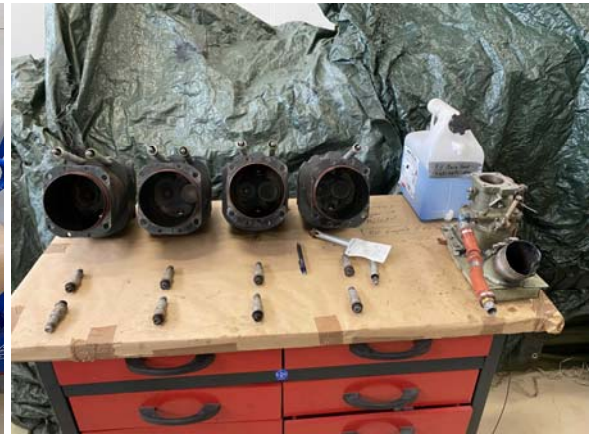
**Mynd 22: Bullur, bulluvölur, strokkar og kerti hægri hreyfils voru í lagi**

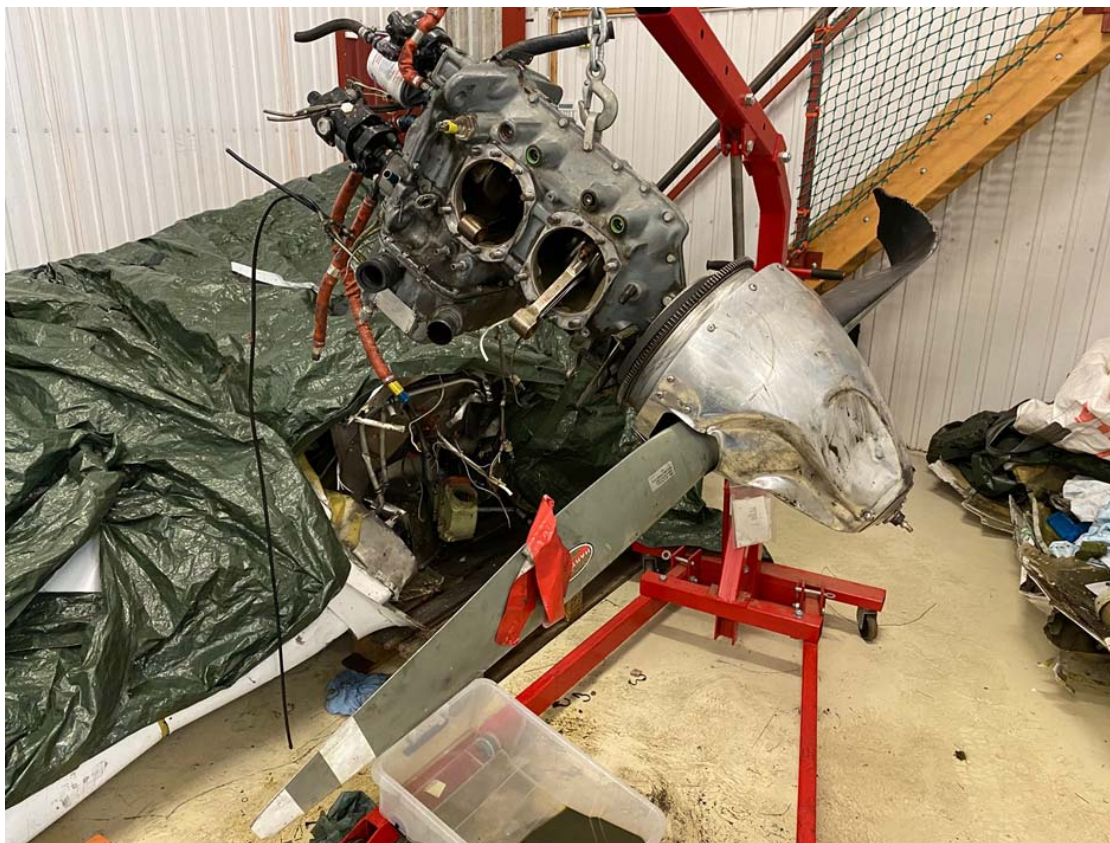
Annað blað hægri loftskrúfu var bogið aftur, sem gaf til kynna að lífill snúningur hafi verið á hægri hreyfli í flugslysinu. Samkvæmt snúningshraðamæli í flugvélinni var það líklega um 350 RPM.

**Mynd 23: Hægri loftskrúfa – Annað blaðið bogið aftur**

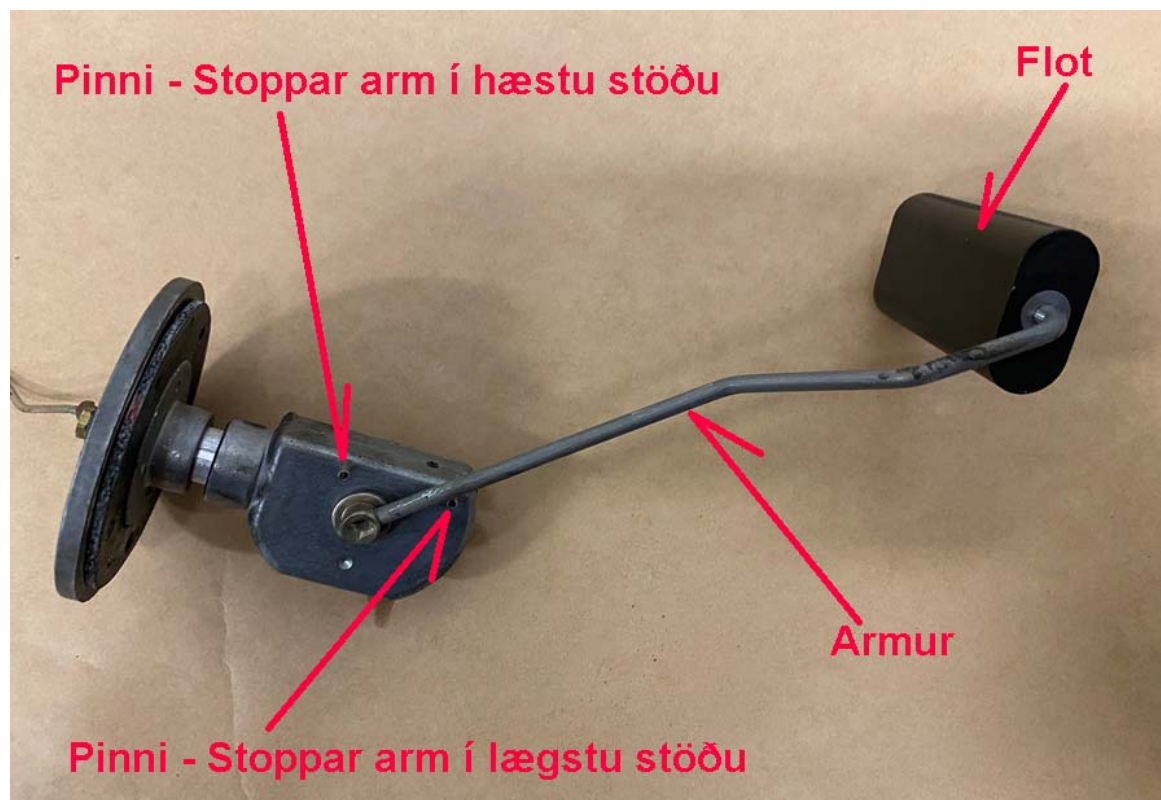
Flotholt, armur sem flotholt hékk í, sem og færsla á milli pinna í efstu og neðstu stöðu, reyndust í góðu standi fyrir eldsneytisnema í báðum aðaleldsneytisgeymum.

**Mynd 33: Eldsneytisnemi úr eldsneytisgeymi (fuel quantity transmitter unit)**

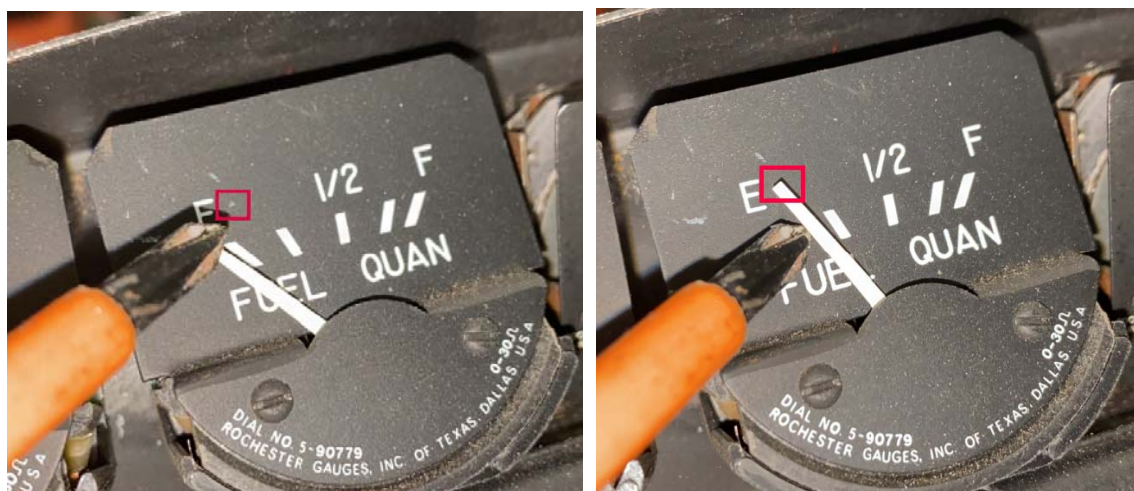
Á hægri eldsneytismæli í stjórnklefa mátti sjá litla rispu þar sem endi eldsneytisnálarinnar gengur yfir svarta bakgrunninn á eldsneytismælinum, í stöðunni um 1/8 eftir af eldsneyti.

RNSA telur því hugsanlegt að hægri eldsneytismælirinn í stjórnklefanum hafi sýnt um 1/8 eftir af eldsneyti í geyminum þegar flugslysið varð, en við höggið í slysinu hafi efsti hluti eldsneytisnálarinnar á hægri eldsneytismælinum rispað svarta bakgrunninn.

**Mynd 34: Hægri eldsneytismælir í stjórnklefa (fuel quantity gauge)**

**– Rispa á bakvið enda eldsneytisnálarinnar**
