### Lokaskýrsla um flugslys

Mál nr.: **17-114F019**

Staðsetning: **Keflavíkurflugvöllur**

Atvik: **Hlekkist á í landingu**

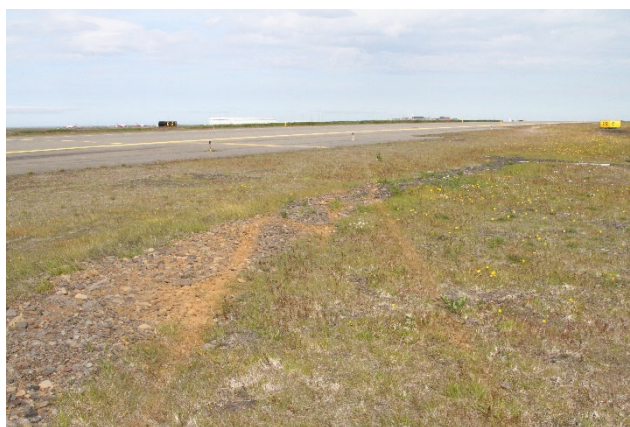
Í lokalendingunni (vængbörð að fullu niðri), var aðflugið á eðlilegum hraða að mati flugkennarans (um 60 hnútar). Flugkennarum fannst þó flugneminn slétta úr aðflugi fyrir landingu (flare) heldur seint og ákvað hann að aðstoða nemandann við landinguna með því að toga aðeins í hæðarstýri. Kennaranum fannst þá flugvélin falla meira en venjulega. Nemandinn spurði þá kennarann hvort ætti að fara í „go-around“ og kennarinn svaraði, „já go-around“. Hreyflinum var gefið fullt afl og fór flugvélin þá að leita til vinstri og stefndi út af flugbrautinni. Flugkennarinn kallaði „my controls“ og reyndi að leiðrétta stefnuna með því að beita hliðarstýri (rudder). Stefnan leiðrétist lítið og stefndi flugvélin áfram út af flugbrautinni til vinstri.

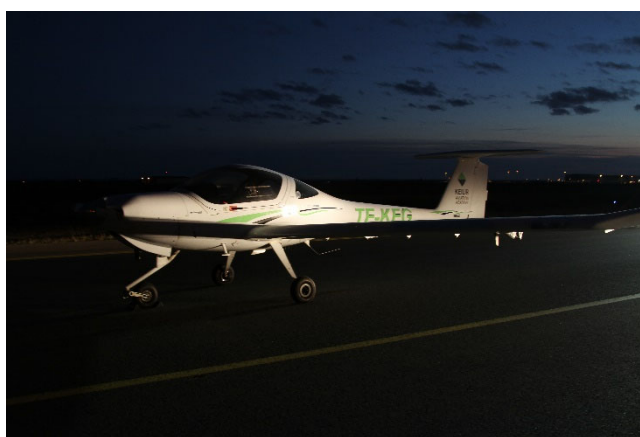
Kennarinn reyndi þá að ná upp hraða og nýta sér jarðhrif (ground effect) og færði vængbörð úr landingarstillingu í flugtaksstillingu. Flugvélin hélt áfram að falla og lenti utan flugbrautar, fór eftir jörðinni og fram hjá akbrautarskilti, yfir akbrautir S-2 og E-2 og staðnæmdist í vestari kanti akbrautar E-2 sem staðsett er vestan og meðfram flugbraut 01, sjá viðauka 1.

Flugkennarinn og flugneminn slösuðust ekki og minniháttar skemmdir urðu á flugvélinni.

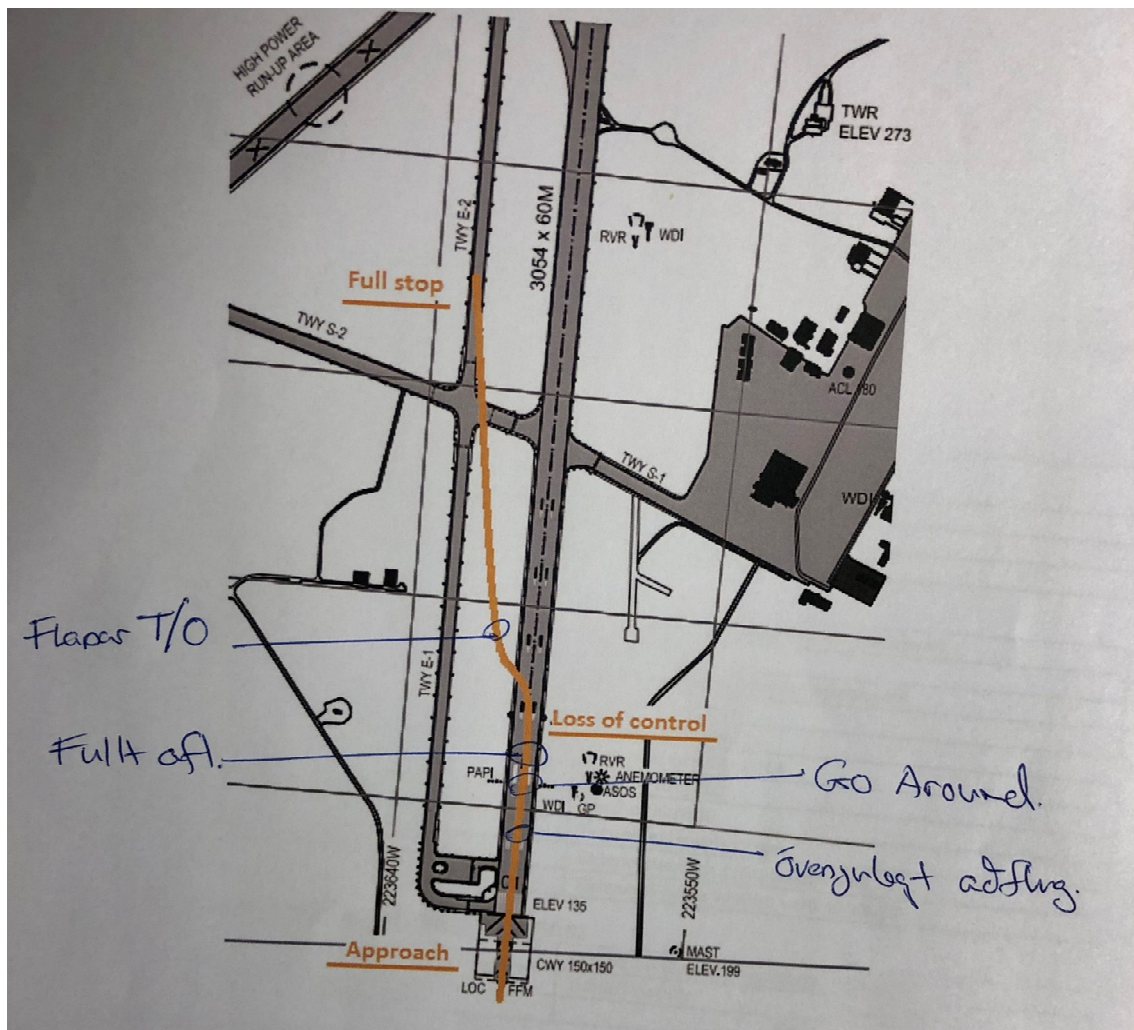
## Viðauki 1 – Ferill flugvélarinnar

Orsökina fyrir því að flugvélin leitaði til vinstri í fráhrarfsfluginu er líklega samspil af snúðúáhrifum við mikið afl á lágum hraða, togs, loftstraumsspírals og p-þáttar.

RNSA telur það líklegt að vængbörð hafi verið færð úr landingarstöðu í flugtaksstöðu á of lágum hraða og því hafi flugvélin ekki náð nægilegum afköstum í fráhrarfsfluginu með þeim afleiðingum að hún snerti jörð utan flugbrautar þar til hún lenti utan hennar.

RNSA vill koma því á framfæri til flugkennara að fylgja ávallt verklagi um formleg skipti á stjórn loftfars. Vert er að minna á upplýsingabréf Flugmálastjórnar frá árinu 1988 sem kallast „Hver á að stjórna“. RNSA hvetur Samgöngustofu (SGS) til þess að endurnýja upplýsingabréfið og gera það aðgengilegt á vefsvæði SGS.
