Skýrsla um banaslys í umferðinni

Mál nr.: **18-136U021**

Staðsetning: **Þingvallavegur við Æsustaði**

Atvik: **Aftanákeyrsla**

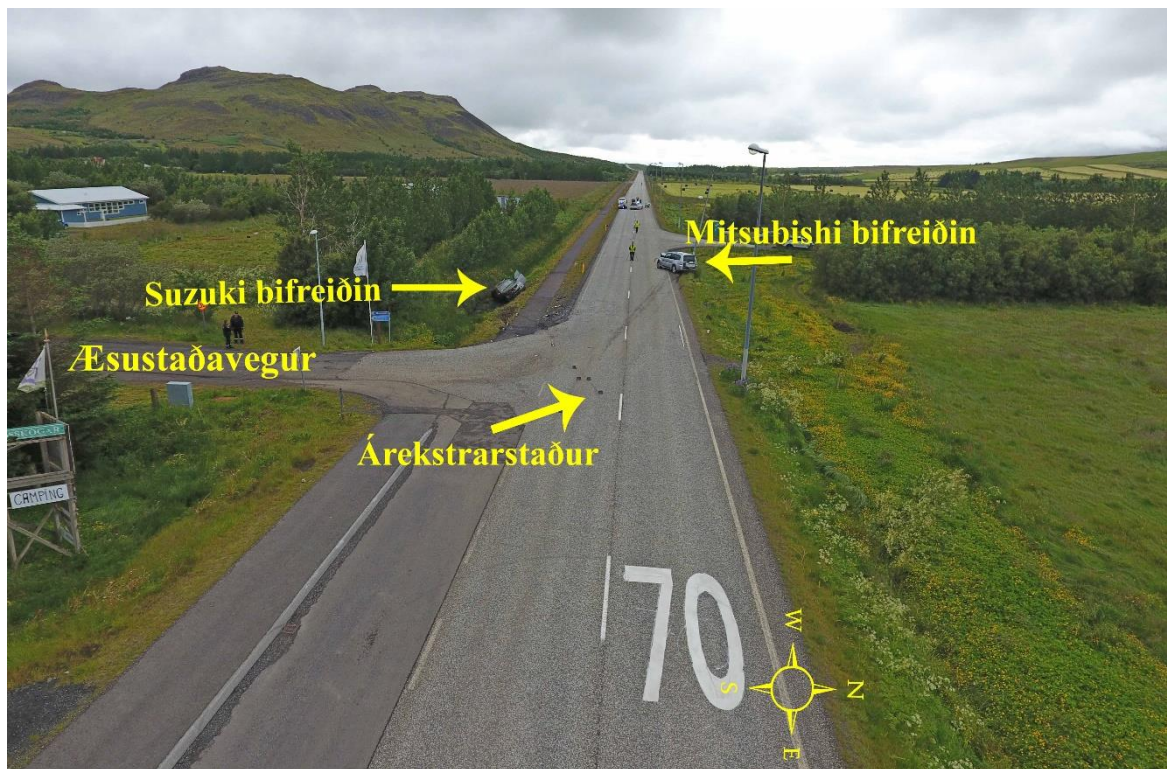
Mynd 1: Mynd af slysavettvangi tekin í akstursátt bifreiðanna (í vestur).

Suzuki bifreiðin kastaðist áfram og endaði ofan í skurði vinstra megin vegarins. Mitsubishi bifreiðin rann áfram og endaði á ljósastaur hægra megin vegarins. Farþegi í framsæti Suzuki bifreiðarinnar, sem var með öryggisbeltið spennt, kastaðist í aftursæti bifreiðarinnar og lést af völdum áverka sem hann hlaut í slysinu.
