### Lokaskýrsla um flugslys

Mál nr.: **19-092F024**

Dagsetning: **13. júní 2019**

Atvik: **Brotlenti á bjargbrún eftir að hafa lent í niðurstreymi**

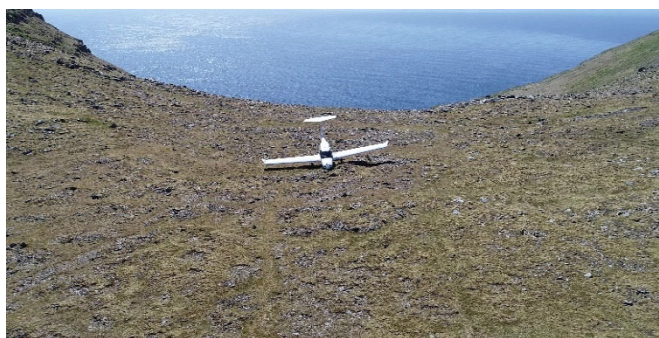
Mynd 2: Flugvélin þar sem hún skall í jörðina

flugvélin skall í jörðina. Flugneminn slasaðist ekki, en flugvélin skemmdist töluvert.

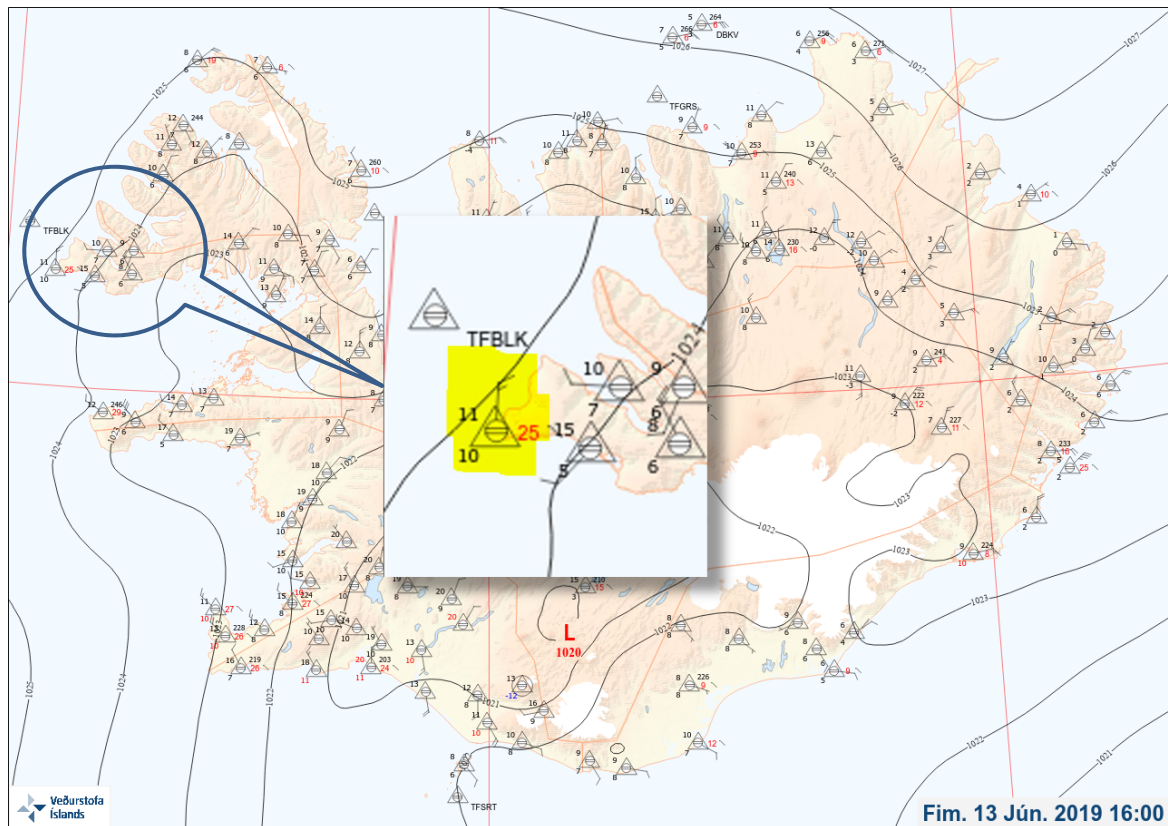
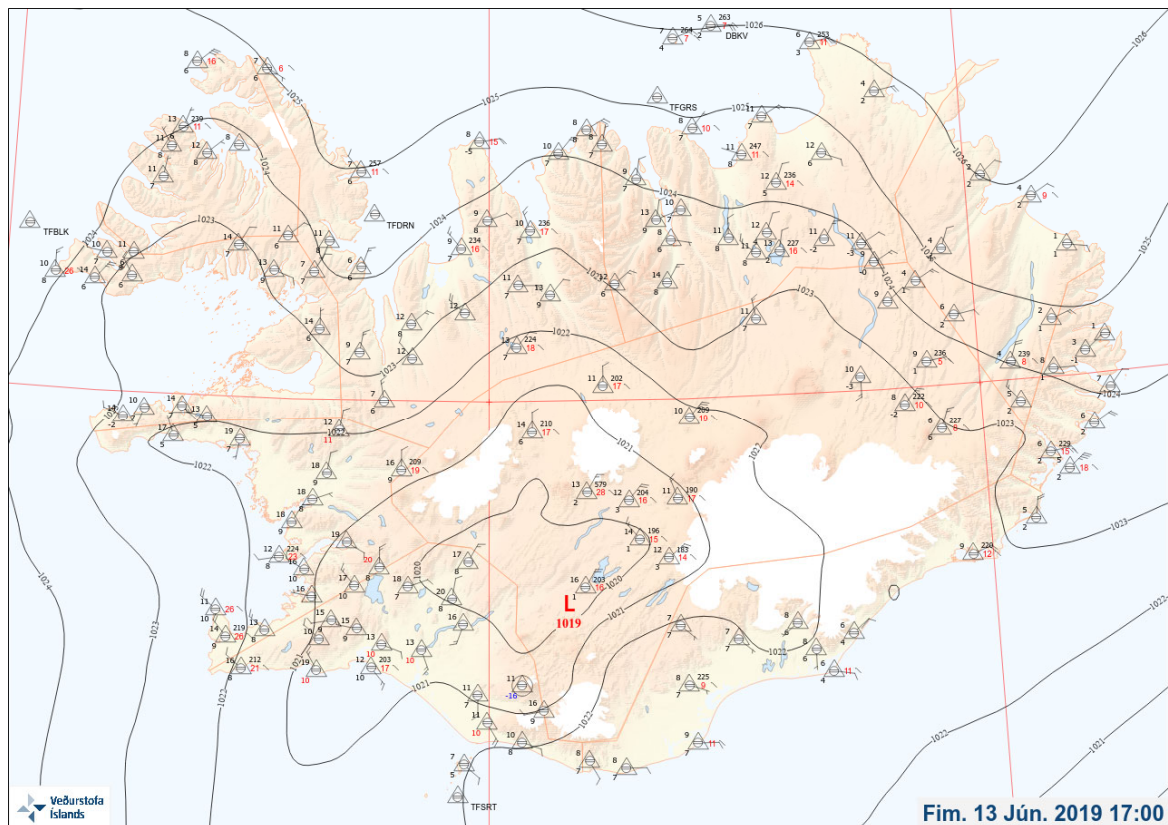
Á neðangreindum veðurkortunum frá Veðurstofu Íslands má sjá að norðanátt var þegar slysið átti sér stað og mældist vindur um 15 hnútar bæði kl. 16:00 og kl. 17:00.

Það er mat RNSA að þar sem sterk norðanátt var á Vestfjörðum, mátti búast við niðurstreymi sunnan Látrabjargs. Flugneminn vissi af þessari vindátt og vindstyrk, en RNSA telur að hann hafi ekki áttað sig á því að það myndi skapa niðurstreymi eins og raun bar vitni.
