### Lokaskýrsla um flugslys

Mál nr.: **19-118F033**

Dagsetning: **15. ágúst 2019**

Atvik: **Hlekkist á í flugtaki og hafnaði á hvoli í fjöruborði**

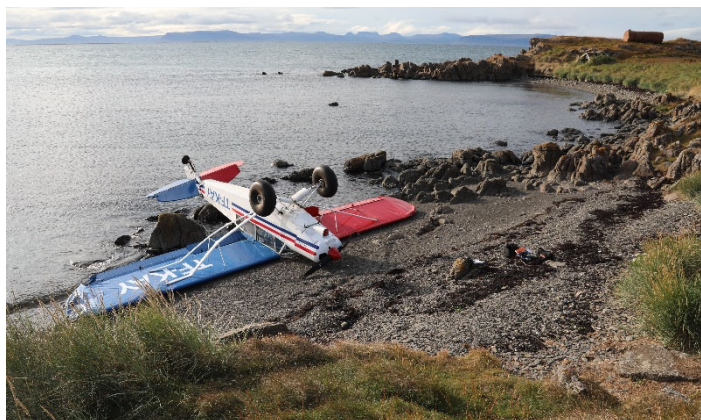
| Aðrar upplýsingar | |
|---|---|
| <b>Atvikalýsing:</b> | Í flugtaksbruni leitaði flugvélin til vinstri og út af flugbrautinni þar sem hún féll í fjöruborðið og hafnaði á hvolfi. |

Mynd 2: Flugvélin þar sem hún hafnaði í fjöruborðinu

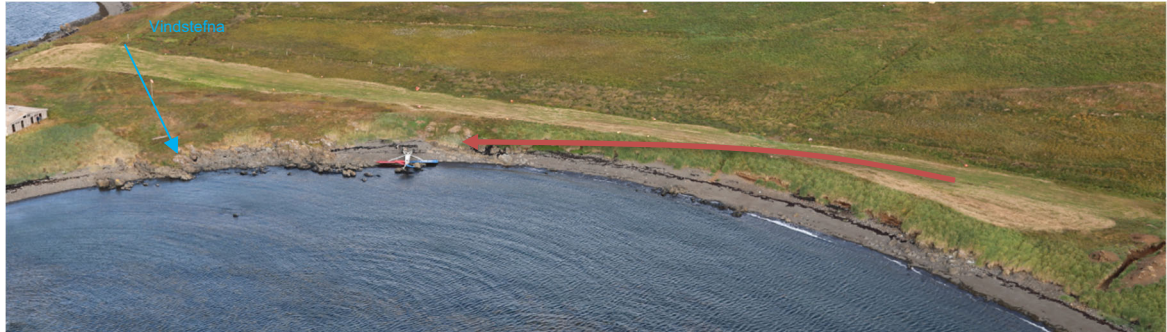
Flugbrautin í Svefneyjum er 170-190 metra löng og mjókkar um það bil 30 metra frá suðvesturenda hennar, en þar er hún um 8-9 metra breið. Flugvélin hafnaði á hvoli í fjörunni um 80 metrum frá flugbrautarenda að suðvestanverðu.

Mynd 3: Flugbrautin í Svefneyjum – Rauða línan sýnir líklegan ferill flugvélarinnar – Bláa lína sýnir vindstefnu um 2 ½ klst eftir slysið

Það er mat RNSA að flugvélin hafi leitað út af flugbrautinni vegna vindáhrifa og að flugbrautin sé það mjó á kafla (um 8-9 metrar að breidd) að hún gefi ekki mikið svigrúm fyrir flugtak í hliðarvind.

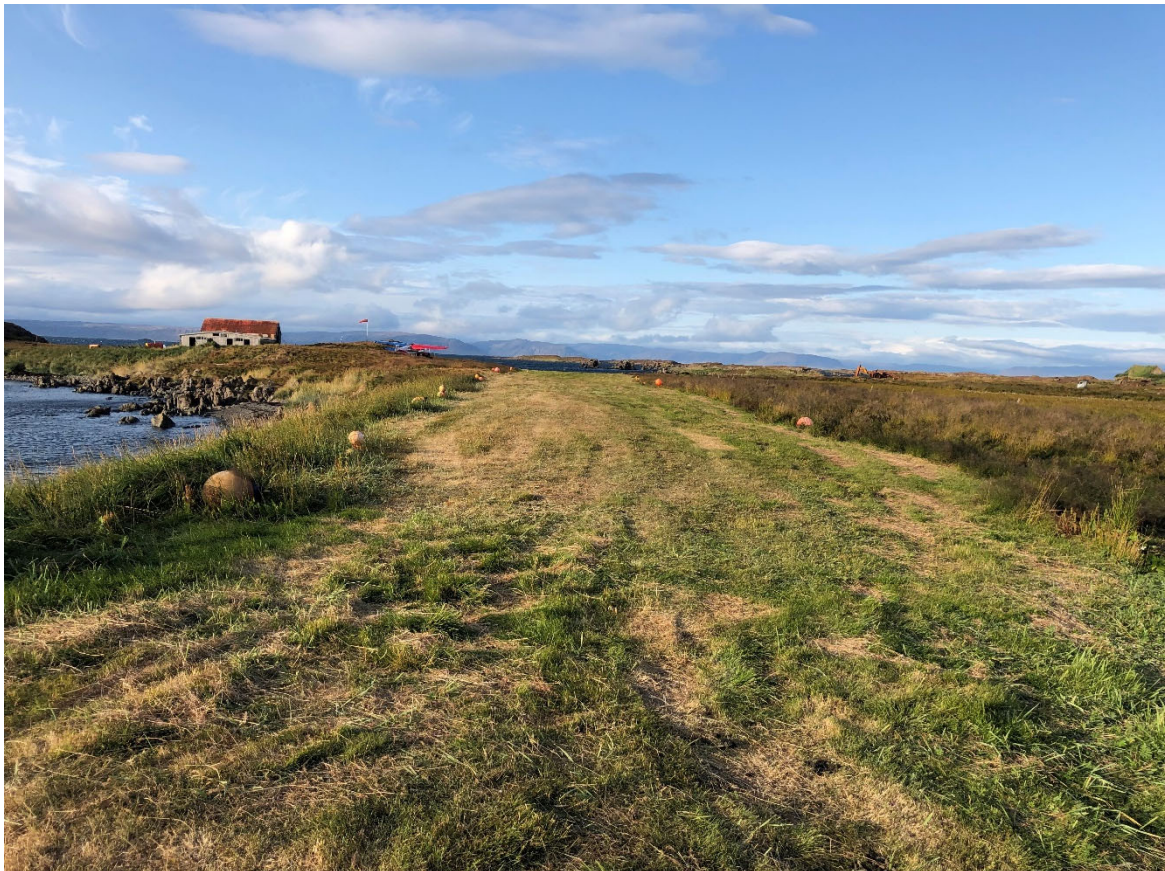
Samkvæmt handbók flugvélarinnar þarf flugvélin um 60 metra langa flugbraut til flugtaks og um 150 metra til þess að ná 50 fetum yfir þröskuldi. Þetta miðast þó við staðalaðstæður en á Mynd 4 má sjá að flugbrautin er grasbraut.

Mynd 4: Flugbrautin í Svefneyjum - Horft í flugtaksstefnu

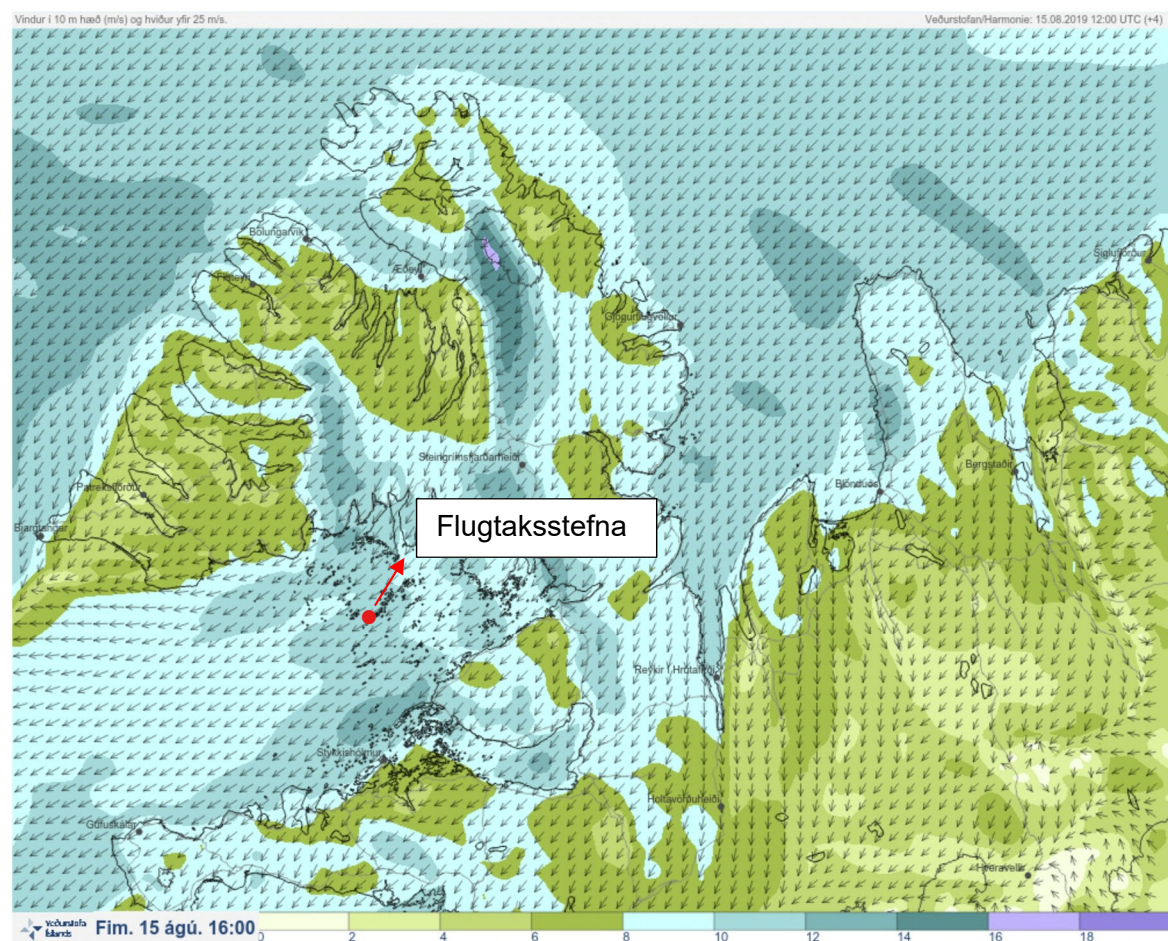
Samkvæmt veðurupplýsingum frá Veðurstofu Íslands má sjá að kl. 16:00 þann 15 ágúst 2019 var vindur<sup>3</sup> að austnorðaustan og vindstyrkur um 20-24 hnútar (10-12 m/s) á þeim stað sem slysið varð.

Mynd 5: Veðurkort frá Veðurstofu Íslands - Litirnir segja til um vindstyrk (sjá neðst á myndinni)

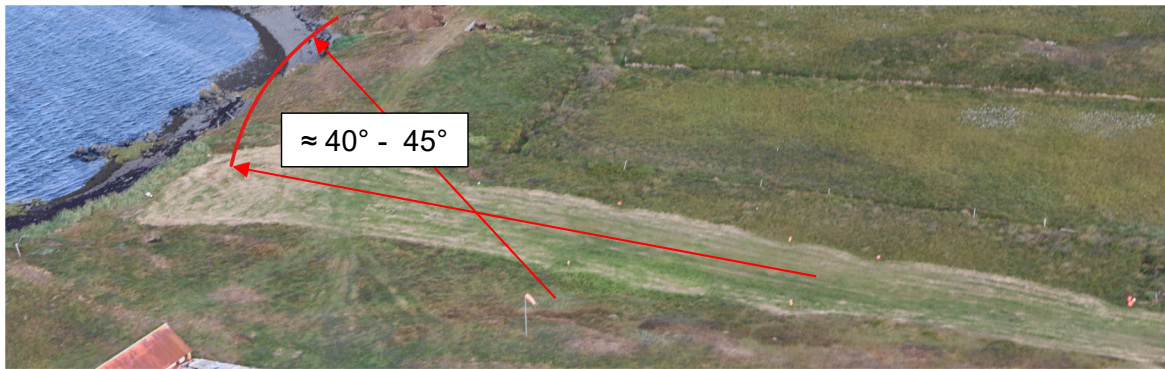
Mynd 6: Vindpoki sýnir vindstefnu um 2 1/2 klst. eftir slysið

Rannsakandi frá RNSA kom á vettvang um kl. 18:30 eða um 2 ½ klst eftir að slysið átti sér stað og var þá vindur eins og sjá má á mynd hér að ofan og til hliðar. Miðað við þessa vindstefnu í 20 hnúta vindi reiknast mótvindur á flugbrautarstefnu um 14-15 hnútar og hliðarvindsstuðull 13-14 hnútar.

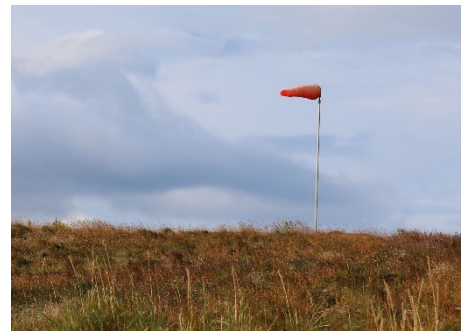
Í 24 hnúta vindi væri mótvindur um 17-18 hnútar og hliðarvindsstuðull 15-17 hnútar.

Mynd 7: Um 15 hnúta vind þarf til að vindpoki sé fullstrektur.
