Nr. 20-048 S 034 Steini HU 45**Strandar við Drangsnæs**

Skipaskr.nr: 2443
 Smíðaður: Trefjar, 2000, trefjaplast.
 Útgerð: Steini HU 45 slf.
 Stærð: 5,72 bt. 10,29 brl.
 Mesta lengd: 10,56 m Skráð lengd: 9,88 m
 Breidd: 3,40 m Dýpt: 1,27 m
 Vél: Yanmar, 275,80 kW, 2000.
 Fjöldi skipverja: 2
 Fjöldi farþega: 1

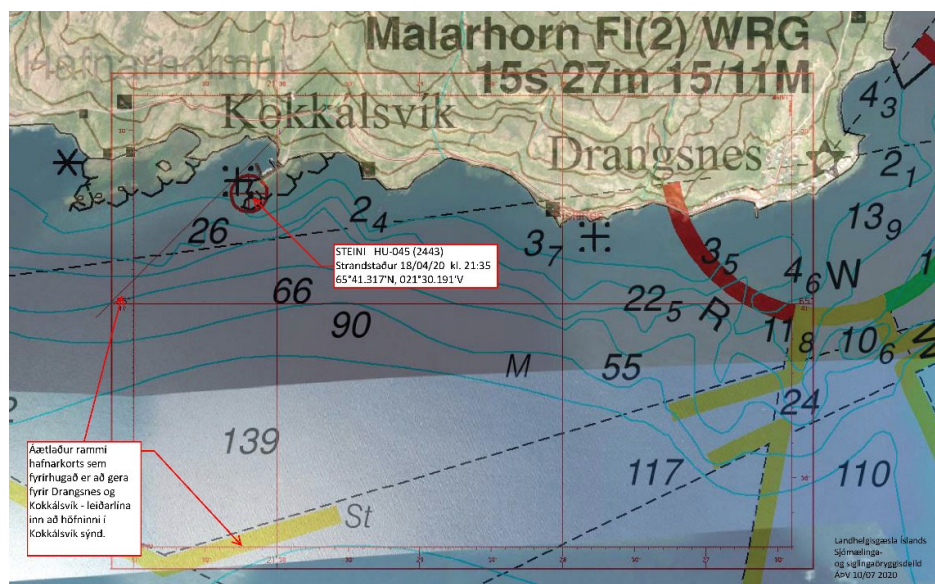
Steini fór frá Hvammstanga um kl. 17:00 til grásleppuveiða en vegna veðurs og skyggnis hættu skipverjar við að leggja netin, sigldu til Drangsnæs og biðu birtingar. Samkvæmt ferilskráningu Vaktstöðvar siglinga strandaði báturinn kl. 21:35 á stað, 65°41.317'N og 21°30.191'V. Mynd 1 sýnir strandstaðinn fyrir utan höfnina.

Mynd 1 Strandstaður við Kokkálsvík, leiðarlína og fyrirhugað hafnarkort

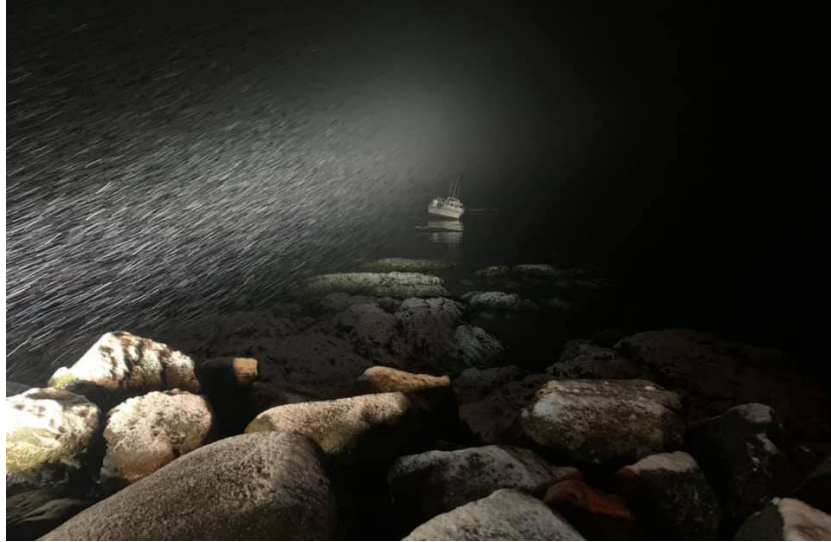
Björgunarbáturinn Pólstjarnan dró Steina af strandstað og til hafnar. Engar skemmdir urðu á bátnum.

Mynd 2 Steini á strandstað fyrir utan höfnina

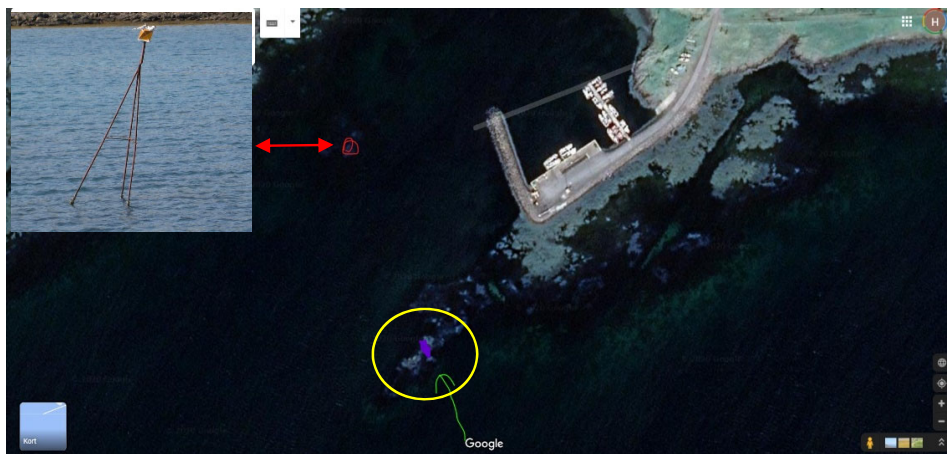
Mynd 3 Loftmynd af hafnarsvæðinu, strandstaður og Helgasker

- að á loftmynd af hafnarsvæðinu (*mynd 3*) sjást vel grynningarnar SV af hafnargarðinum og guli hringurinn sýnir þann stað sem hafnaryfirvöld töldu

- bátinn hafa strandað. Einnig er baujan við Helgasker (rauður hringur) merkt inn á myndina en hún er ljóslaus með þríhyrndan radarskerm (*sjá innfella mynd*);
- að ein bauja (*sjá mynd 4*) er fyrir utan höfnina staðsett norðan við innsiglingamerki en hún er ljóslaus og án endurskins. Fram kom hjá hafnaryfirvöldum að staðsetning hennar hefði verið samkvæmt ráðleggingum Siglingastofnunar á sínum tíma og það væri vissulega bagalegt að hún væri ljóslaus;
 - að fram kom hjá hafnaryfirvöldum að fleiri bátar hefðu lent í vandræðum á sama svæði og Steini;
 - að ekki var rétt lögskráð á bátinn;
 - að ekki var til sérstakt hafnarkort fyrir Kókkálshöfn. Á *mynd 1* (bls. 1) sjást útlínur (rauðar) af fyrirhuguðu hafnarkorti frá sjómælinga- og siglingaöryggisdeild Landhelgisgæslu Íslands. Ekki liggur fyrir hvenær það verður gert og fram kom að m.a. á eftir að dýptarmæla með ströndinni.

Nefndin telur mjög brýnt að þegar verði gerðar nauðsynlegar mælingar og gert hafnarkort fyrir þetta svæði.

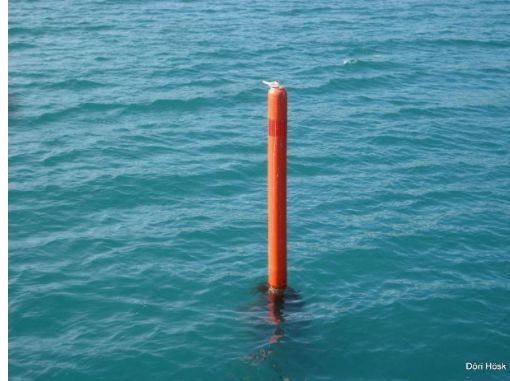
Mynd 4 Baujan fyrir utan höfnin
