Nr. 20-047 S 033 Blængur NK 125***Skipverji slasast á fæti***

Skipaskr.nr.: 1345
Útgerð: Síldarvinnslan hf.
Smíðaður: Spánn, 1973 stál
Stærð: 1065 brl. 1723 bt.
Mesta lengd: 78,90 m *Skráð lengd:* 71,0 m
Breidd: 11,60 m *Dýpt:* 7,90 m
Vél: Wartsila, 3680 kW 1999
Fjöldi skipverja: 24

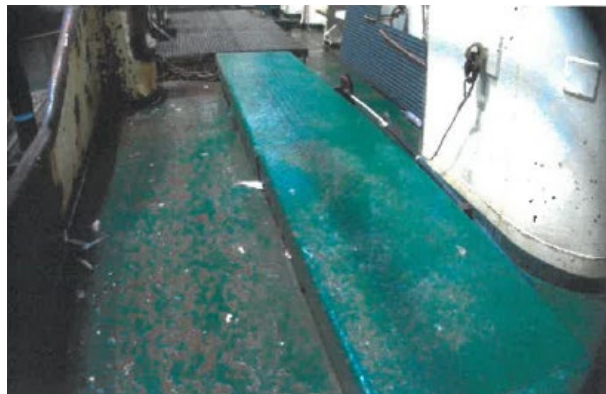
Myndin sýnir þilfarið bakborðsmegin þar sem slasaði varð undir trollpokanum.

- hann ofan af slasaða þegar gilsinn var settur í þenslugjörðina;
- að um 10 til 12 tonn af fiski voru í pokanum;
 - að í bakborðsganginum var upphækkun í þilfarinu þar sem slasaði lenti með hnéd á kantinum;
 - að pokastroffan var úr 24 mm ofurtógi með splæst augu á báðum endum;
 - að pokagilsinn og pokastroffan voru venjulega hífð í gegnum blökkina í gálganum þegar losað var úr pokanum;
 - að fram kom hjá söluaðila á ofurtógi að það þoli ekki að nuddast við hvassar brúnir. Þrátt fyrir að blakkar kjammar séu að einhverju leyti rúnaðir þá skemma þeir ofurtógið þegar það nuddast við og því meira sem átakið er því meiri hætta er á að ofurtógið skemmist;

Orsök slyssins var sú að pokastroffan slitnaði.

1. *Reglulega er haft eftirlit með búnaði s.s. gilsum og stroffum og fylgst með sliti á þeim.*
2. *Ef vart er við slit eða annað sem gert getur þær varasamar þá er þeim skipt út og þeim fargað.*
3. *Sérstaklega er þess gætt að stroffur fari ekki í gegnum blakkir við hífingar.*
4. *Við hífingar er þess nú sérstaklega gætt að menn séu ekki nálægt þegar hift er og fyllsta öryggis sé gætt við hífingar.*
5. *Skóðað verði að nota CE merktar stroffur nema í undantekningartilfellum.*
