### Skýrsla um slys í umferðinni

Mál nr.: **2020-001U001**

Dagsetning: **10. janúar 2020**

Atvik: **Gámur féll af tengivagni í veg fyrir vörubifreið**

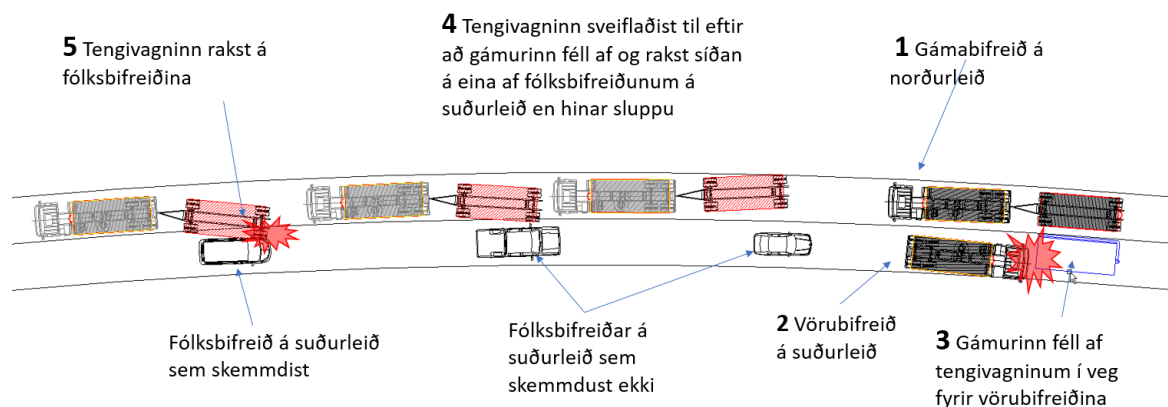
Laust fyrir hádegi föstudaginn 10. janúar 2020 var Mercedes Benz gámabifreið (vörubifreið útbúin með krókheysi) með gám og tengivagn fyrir gám, sem einnig bar gám, ekið norður Vesturlandsveg niður í Kollafjörð. Gámarnir voru báðir krókheysisgámar. Í Kollafirði losnaði gámurinn af tengivagninum, valt niður á veginn og í veg fyrir Scania vörubifreið sem ekið var úr gagnstæðri átt. Gámurinn var tómur og var um 3 tonn á þyngd. Harður árekstur varð þegar vörubifreiðin skall á gáminum og hlaut ökumaðurinn alvarlega áverka. Mikil aflögun varð inn í ökumannsrými vörubifreiðarinnar.

Þegar gámurinn féll af tengivagninum tók tengivagninn að sveiflast til og frá á veginum. Ökumaður gámabifreiðarinnar kvaðst hafa fundið fyrir vindhviðu og að tengivagninn tók að sveiflast til. Hann hafi því byrjað að bremsa varlega til að ná stjórn á bifreiðinni. Í einni sveiflunni fór tengivagninn yfir á rangan vegarhelming og skall á Opel fólksbifreið sem kom úr gagnstæðri átt. Litlu mátti muna að vagninn rækist í fleiri bifreiðar. Fólksbifreiðin skemmdist mikið og hlaut ökumaður hennar mikla áverka.

### Mynd 1: Skýringarmynd af atburðarás slyssins.

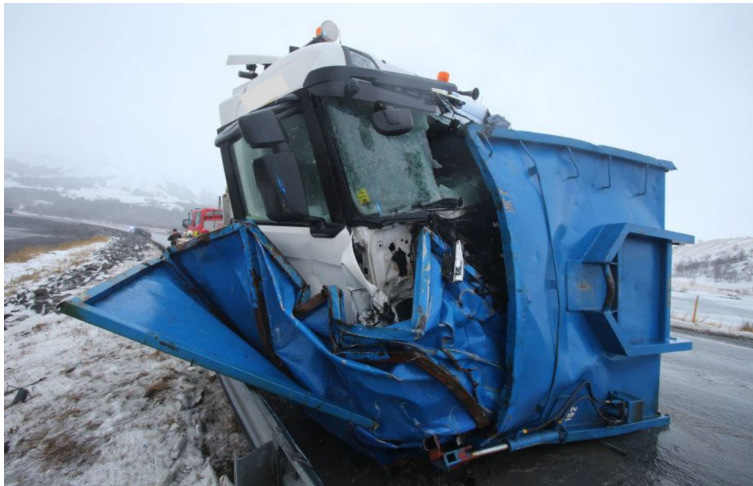
**Mynd 2: Vörubifreiðin eftir áreksturinn.**

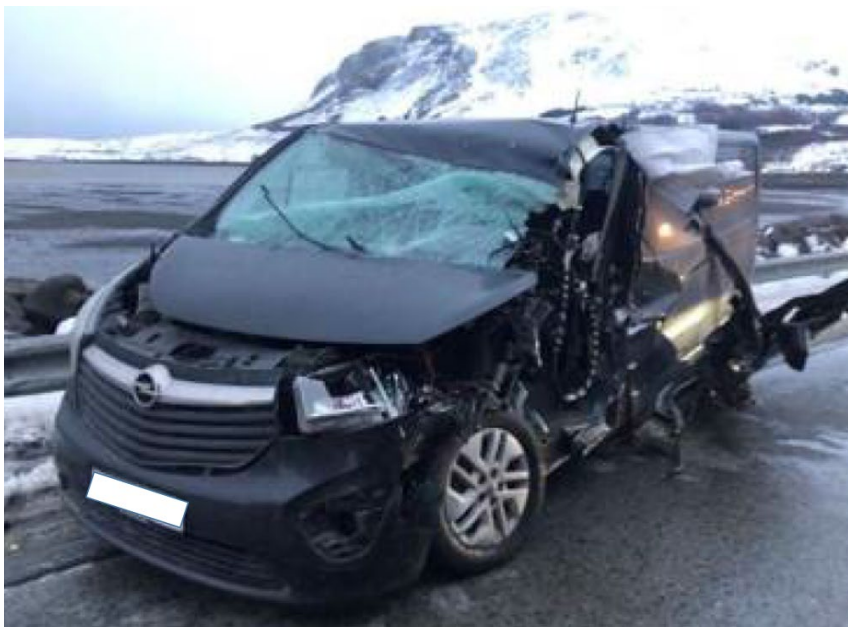
**Mynd 3: Fólksbifreiðin sem varð fyrir tengivagninum.**

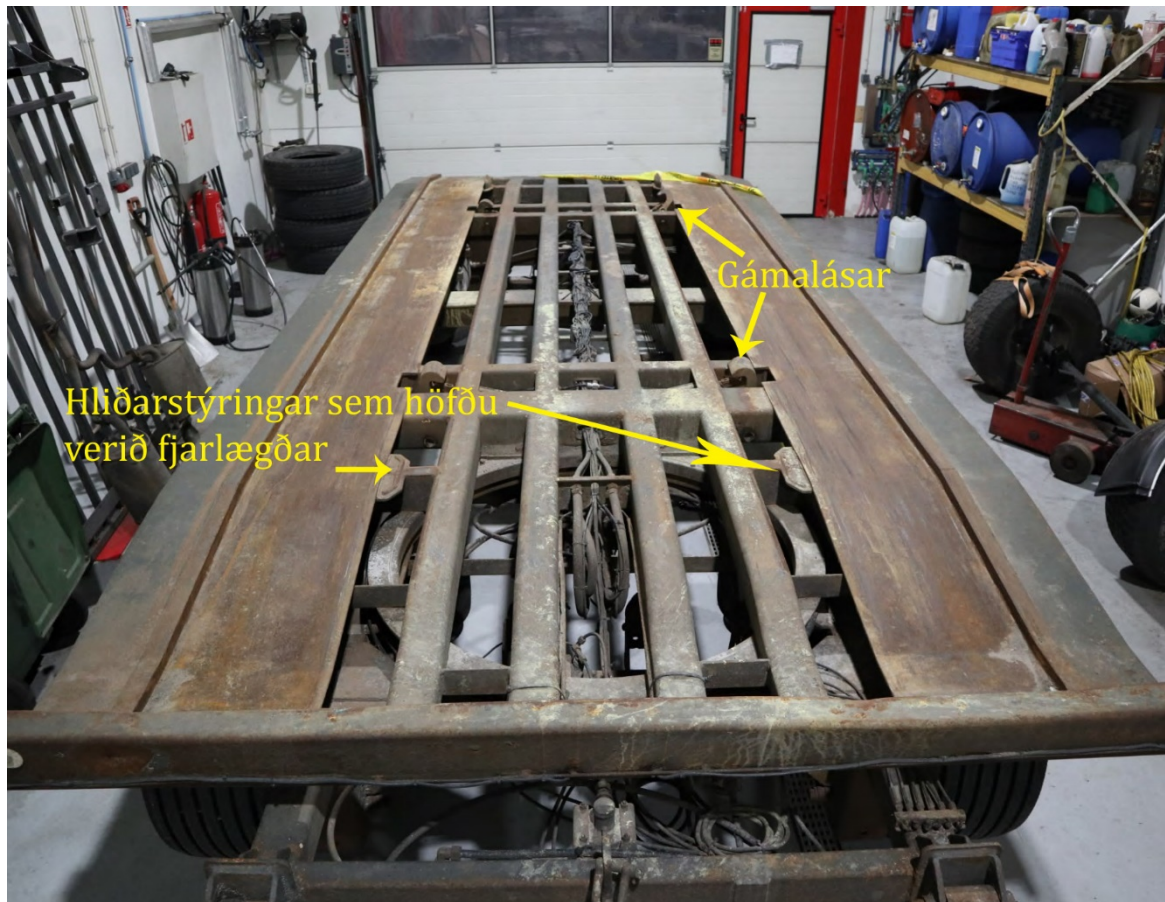
**Mynd 4: Mynd af tengivagninum.**

Tengivagninn var af gerðinni Duenschede framleiddur árið 1997. Tengivagninn hafði verið færður til skoðunar í febrúar 2019 og var með gilda skoðun þegar slysið átti sér stað. Tengivagninn var tekinn til bíltæknirannsóknar eftir slysið. Tengivagninn var útbúinn tveimur pörum af gámalásum, einu að framan og öðru að aftan. Einnig voru á honum hliðarstýringar að aftanverðu sem eiga að

koma í veg fyrir að gámurinn geti færst til hliðar undan átaki. Sambærilegar festingar höfðu verið á framanverðum vagninum, en verið fjarlægðar. Þurfti því lítið átak til þess að gámurinn rynni til hliðar og losnaði.<sup>1</sup> Að auki voru gámalásarnir slitnir og fððringar gegnslitnar eða ekki til staðar. Við slysið er talið að gámalásarnir hafi verið í læstri stöðu.

Rannsóknarnefnd samgönguslysa beinir þeirri tillögu til eiganda gámabifreiðarinnar að yfirfara verklagsreglur sínar um frágang og festingar á farmi.

Gámur sem var á tengivagni gámabifreiðarinnar var ekki nægjanlega vel festur. Ástandi gámafestinga var ábótavant og lok gámsins opnaðist á ferð. Afar brýnt er að farmur sem þessi sé tryggilega festur á bifreiðar og vagna því mikil hættu getur skapast ef gámur fellur í veg fyrir bifreið eins og gerðist í þessu slysi. Beinir nefndin því til eiganda bifreiðarinnar að yfirfara verklagsreglur sínar til þess að forða alvarlegum slysum.

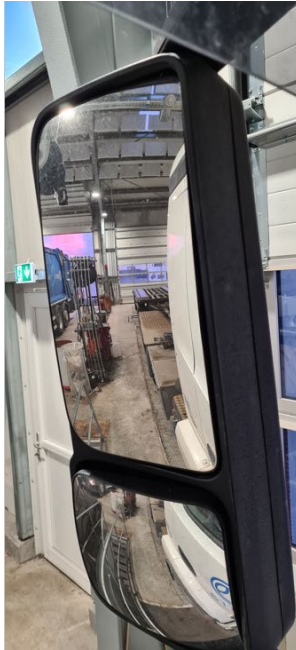
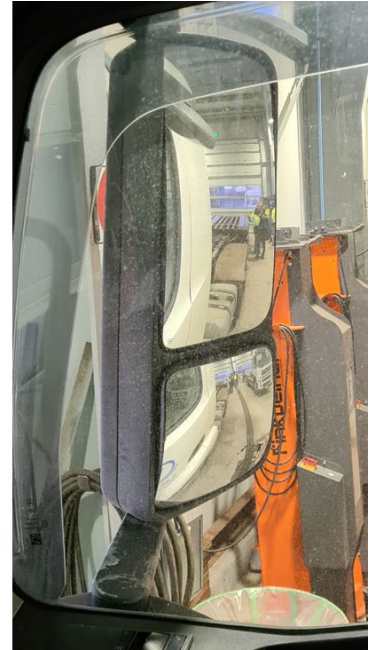
Strax eftir slysið sagði ökumaður gámabifreiðarinnar að það hafi verið erfitt að sjá hvort lok gámsins á tengivagninum hafi verið á hreyfingu eða ekki. Mynd 5 sýnir að mögulegt er að fylgjast með farni og frágangi hans úr ökumannssæti með hliðarspeglunum. Hvorki voru gámar á bílnum né vagninum þegar þessar ljósmyndir voru teknar. Það er ljóst að sjónsvið speglanna er það mikið að vel sést á hliðar gáma sem væru á bifreiðinni og vagninum. Þótt stór gámur væri á bifreiðinni ætti samt að vera hægt að sjá á hliðar og upp á brúnir gáms á vagninum þegar ekið er í beygju.

**Mynd 5: Útsýni ökumanns í hliðarspeglum.**

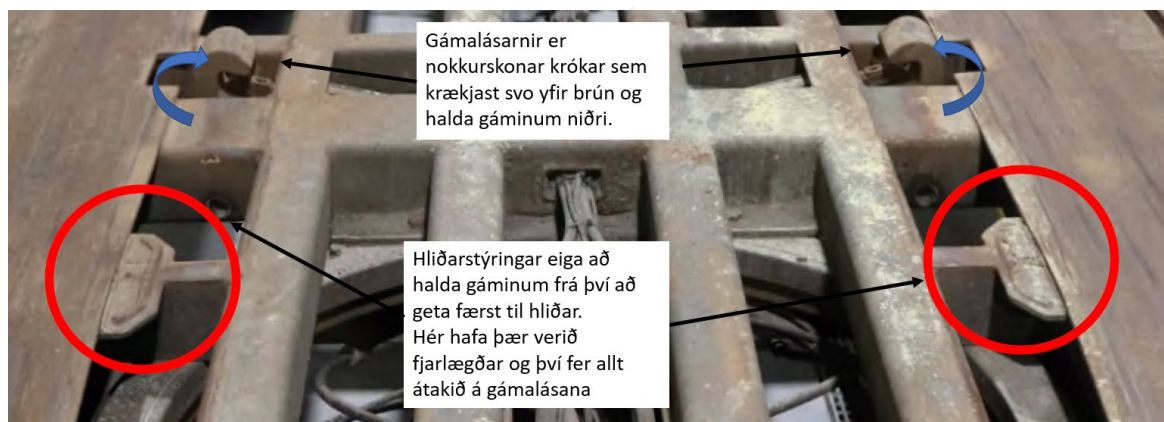
Mynd 6: Gámalásar

Samkvæmt reglugerðinni þurfa festingar á farmi að þola að minnsta kosti 80% af þyngd farmsins fyrir framskrið og 50% fyrir hliðarskrið. Í þessu tilfelli voru eingöngu notaðir gámalásar til að halda gáminum föstum. Gámalásarnir voru fjórir. Hliðarstýringar að aftan héldu á móti hliðarátaki. Búið var að fjarlægja hliðarstýringar að framan. Ekki voru sérstakar festingar til að halda við fram- og afturskrið, en lásarnir féllu inn í bil sem er um það til 50 cm langt. Það þýðir að gámurinn gat færst fram og aftur sem nemur þessari vegalengd. Við endann á þessu bili tók við stálbyrði, um 7 mm þykkt, sem lásarnir enda á. Þetta byrði er ekki hannað til þess að halda við gáminn í fram- eða afturskriði.

Tengivagninn var með leyfilega mestu þyngd 16.000 kg og eiginþyngd 4.280 kg. Þetta gefur 11.720 kg burðargetu. Það þarf þá að reikna með upp að 9.376 kg álagi í framskriði og 5.860 kg álagi í hliðarskriði. Mælingar við bíltæknirannsókn sýndu að gámafestingarnar héldu aðeins sem nemur 65 kg átaki hver, mælt sem hliðarátak. Gámalásarnir eru ekki hannaðir til þess að taka við hliðarátaki því hliðarstýringarnar hafa það hlutverk.

Lofttjakkar gámalásanna eru einungis ætlaðir til að halda þeim þannig að þeir krækist yfir brúnina. Þá kemur aldrei beint átak á tjakkana heldur bara á lásana. Þannig ná þeir að halda gámi á réttum stað. Ef hliðarstýringarnar gefa sig eða eru fjarlægðar kemur beint átak á gámalásana og þá tjakkana og þeir gefa eftir við mjög lítið átak og gámurinn er laus. Fram og aftur átak er einnig tekið upp af gámalásunum, en bilið sem lásarnir falla í er mun lengra en sem nemur breidd lásanna þá er möguleiki á að gámurinn færist fram og aftur áður en gámalásarnir taka í.

Ef gámalásarnir og/eða hliðarstýringarnar eru slitnar þá er möguleiki á að gámurinn þurfi bara litla færslu til þess að losna úr gámalásunum.

Rannsóknarnefnd samgönguslysa leggur til við Samgöngustofu og Vinnueftirlitið að setja bindandi reglur um öryggisúttektir á gámalásum og krókheysisbúnaði.

Niðurstaða rannsóknar RNSA bendir til þess að eftirlits sé þörf með gámaflutningum, þ.m.t. gámafestingum gámabifreiða. RNSA leggur til við Samgöngustofu og Vinnueftirlitið að reglur um gámaflutninga verði teknar til skoðunar og kannað hvort þörf sé á reglum um eftirlit með gámafestingum, hvaða kröfur beri að gera um gæði þeirra og frágang. Ennfremur um að þessi búnaður þurfi að sæta reglulegu eftirliti. Leggur RNSA m.a. áherslu á að ávallt þurfi að vera viðbótarfestingar ef aðalfestingarnar svíkja. Slíkar viðbótarfestingar geta verið í formi keðja eða annars staðlaðs búnaðar. Í niðurstöðu norskrar rannsóknar<sup>1</sup> á sambærilegum slysum kemur fram að ekki sé hægt að treysta eingöngu á gámafestingar eins og notaðar eru hér á landi.
