**Nr. 22 -051 S 036 Ársæll Sigurðsson HF 80****Leki**

Skipaskr.nr. 2581  
Útgerð: Sæli ehf.  
Smíðaður: Mótun 2003  
Stærð: 14.87 BT  
Mesta lengd: 11.8 m Skráð lengd: 11.45 m  
Breidd: 3.66 m Dýpt: 1,34 m  
Vél: CUMMINS, 302.4 kW, 2003.  
Fjöldi skipverja: 1

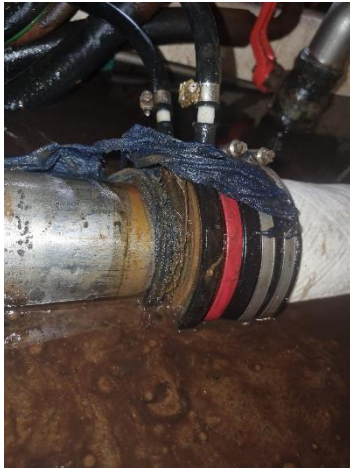
*Mynd 1 Sýnir tuskuna vafða utan um skrúfuöxulþéttið.*

Orsök atviksins var sú að öxulþéttið á skrúfuöxli var óþétt og lekinn jókst þegar tuskun komst í þéttið. Viðvörðun fyrir sjó í vélarúmi var ekki í lagi og ekki heldur sjálfvirk lensidæla.

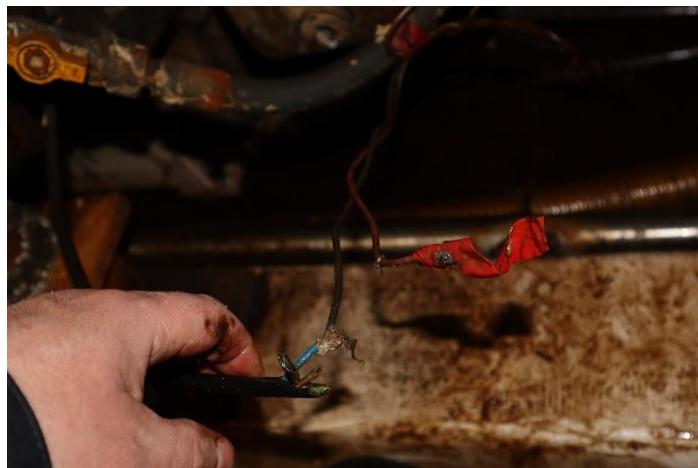
*Mynd 2 Sýnir rofnar tengingar við sjálfvirku lensidæluna.*
