Nr. 22 082 S 058 Hafsúlan**Starfsmaður slasast á hendi**

Skipaskr.nr. 2511
Útgerð: Elding Hvalaskoðun Reykjavík ehf
Smíðaður: Noregi 1980, Trefjaplast.
Stærð: 169 BT
Mesta lengd: 25 m Skráð lengd: 23,6 m
Breidd: 8,37 m Dýpt: 2,44 m
Vél: 2 Yanmar, 736 kW, 2009.

Lokaskýrsla afgreidd á fundi 17. mars 2023 af Geirpúði Alfreðsdóttur, Inga Tryggvasyni, Pálma K. Jónssyni og Hirti Emilssyni.

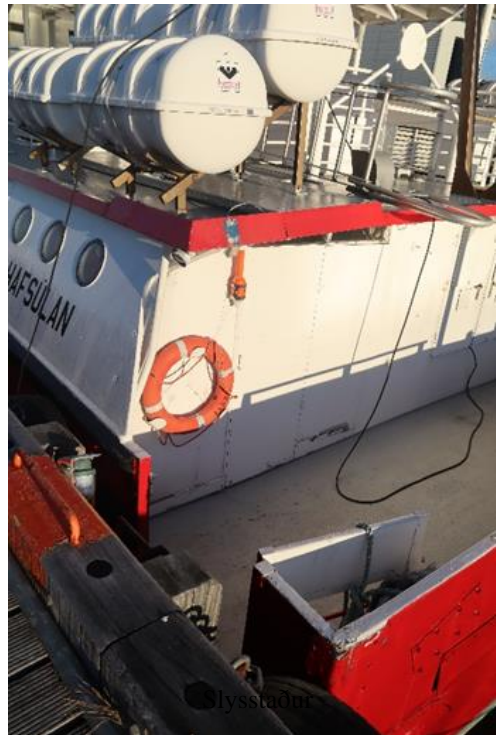
Starfsmaður útgerðarinnar, sem var lögskráður á annað skip hennar, var að fara um borð í Hafsúluna til að landtengja skipið. Sjávarstaðan var það lág að lunningin var um meter neðar en bryggjukanturinn. Til að komast um borð steig starfsmaðurinn ofan á bakborðs lunninguna með vinstri fæti og síðan hægri fæti ofan á gönguhliðið í lunningunni. Við það opnaðist gönguhliðið honum að óvörum og voru viðbrögð hans við því að stökkva niður á þilfarið. Hringur sem hann var með á baugfingri vinstri handar festist í þakkanti sem hann hafði haldið sér í til stuðnings. Við fallið skarst baugfingurinn af hendinni.

- Gönguhliðið í lunningunni hafði ekki verið skálkað en samkvæmt vinnureglum átti það að vera skálkað.
- Boltinn í skálkubúnaðinum fyrir gönguhliðið var aðeins boginn í endann og því stíft að færa hann til, en þó gerlegt án átaka.

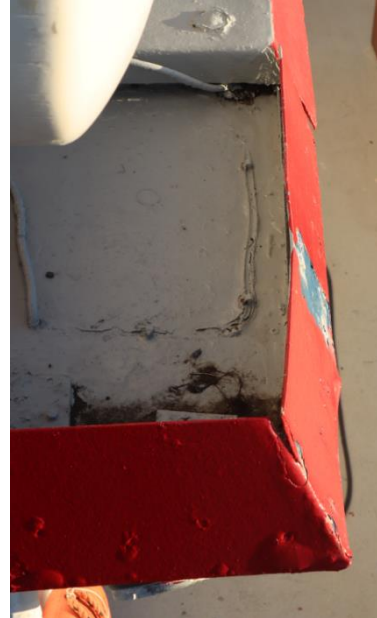
- Þakkanturinn þar sem hringurinn festist í var fimm mm járnplata.
- Lunningin var 96 cm að hæð frá þilfari.
- Ekki var settur upp landgangur eða öryggisnet fyrir skipverja til að komast um borð né handrið til að halda sér í.

Þakkanturinn þar sem hringurinn festist

Nefndin bendir á að mikilvægt þess að skipverjar noti ávallt örugga landganga þegar þeir fara að og frá borði.
