## RANNSÖKNARNEFND FLUGSLYSA

### Skýrsla um flugslýs þann 15.07.1973 TF-REA

## SKÝRSLA UM FLUGSLYS TF-REA

Flugvél: Mooney Super 21 M20E TF-REA 731.  
Hreyflar: Einn Lycoming 10-360-AIA 200 hestöfl.  
Eigandi: [REDACTED]  
Flugrekstur: [REDACTED]  
Flugmaður: [REDACTED] látinn  
Farþegar: Þrír - látnir.  
Slysstaður: Í suðvesturbrún Snjófjalla, í um 740 metra (2430 feta) hæð yfir sjávarmáli. Staðarákvörðun 64°59'20" N-21°10'50" V.  
Dagur/stund: 15. júlí 1973 um klukkan 17:00 (16:58).

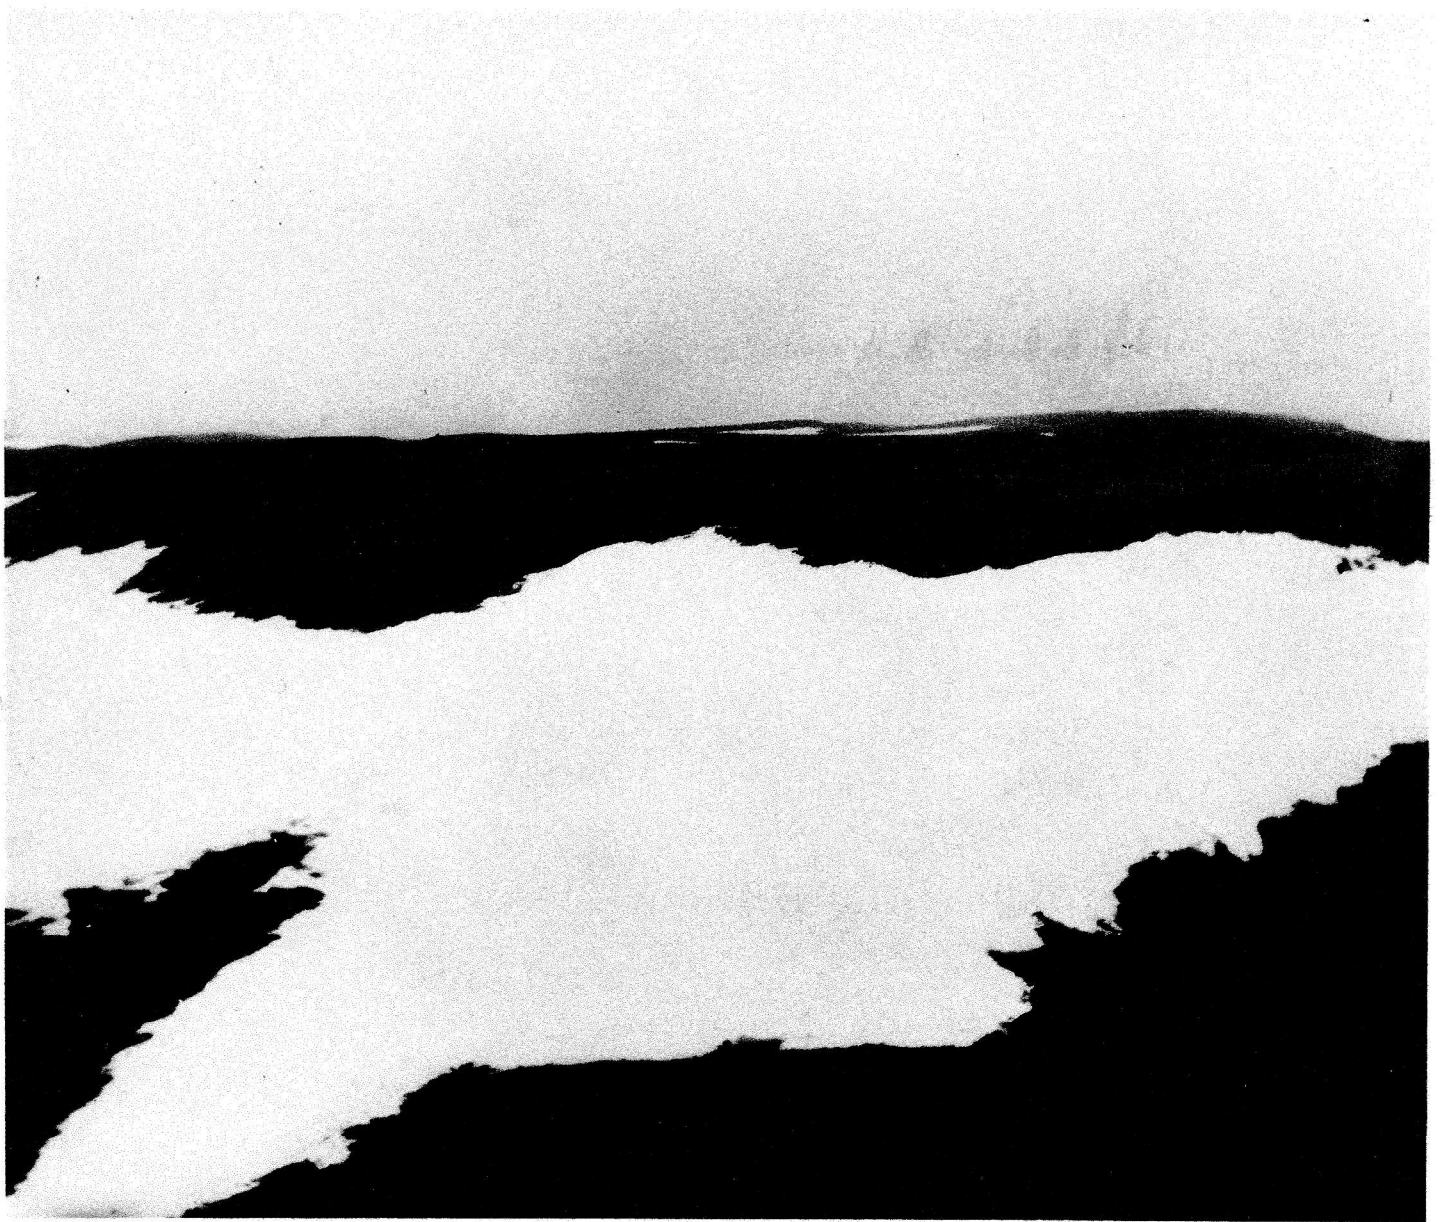
Flugvélin var í mjög bröttu klifri er hún snerti jörðina, rétt ofan við stóra fönn, sem er neðan við brekkubrún, og sem nær um 200-300 metra niður nokkuð bratta hlið Snjófjalla að suðvestan verðu.

SÉÐ YFIR FÖNN OG SLYSSTAÐ TIL NORÐURS

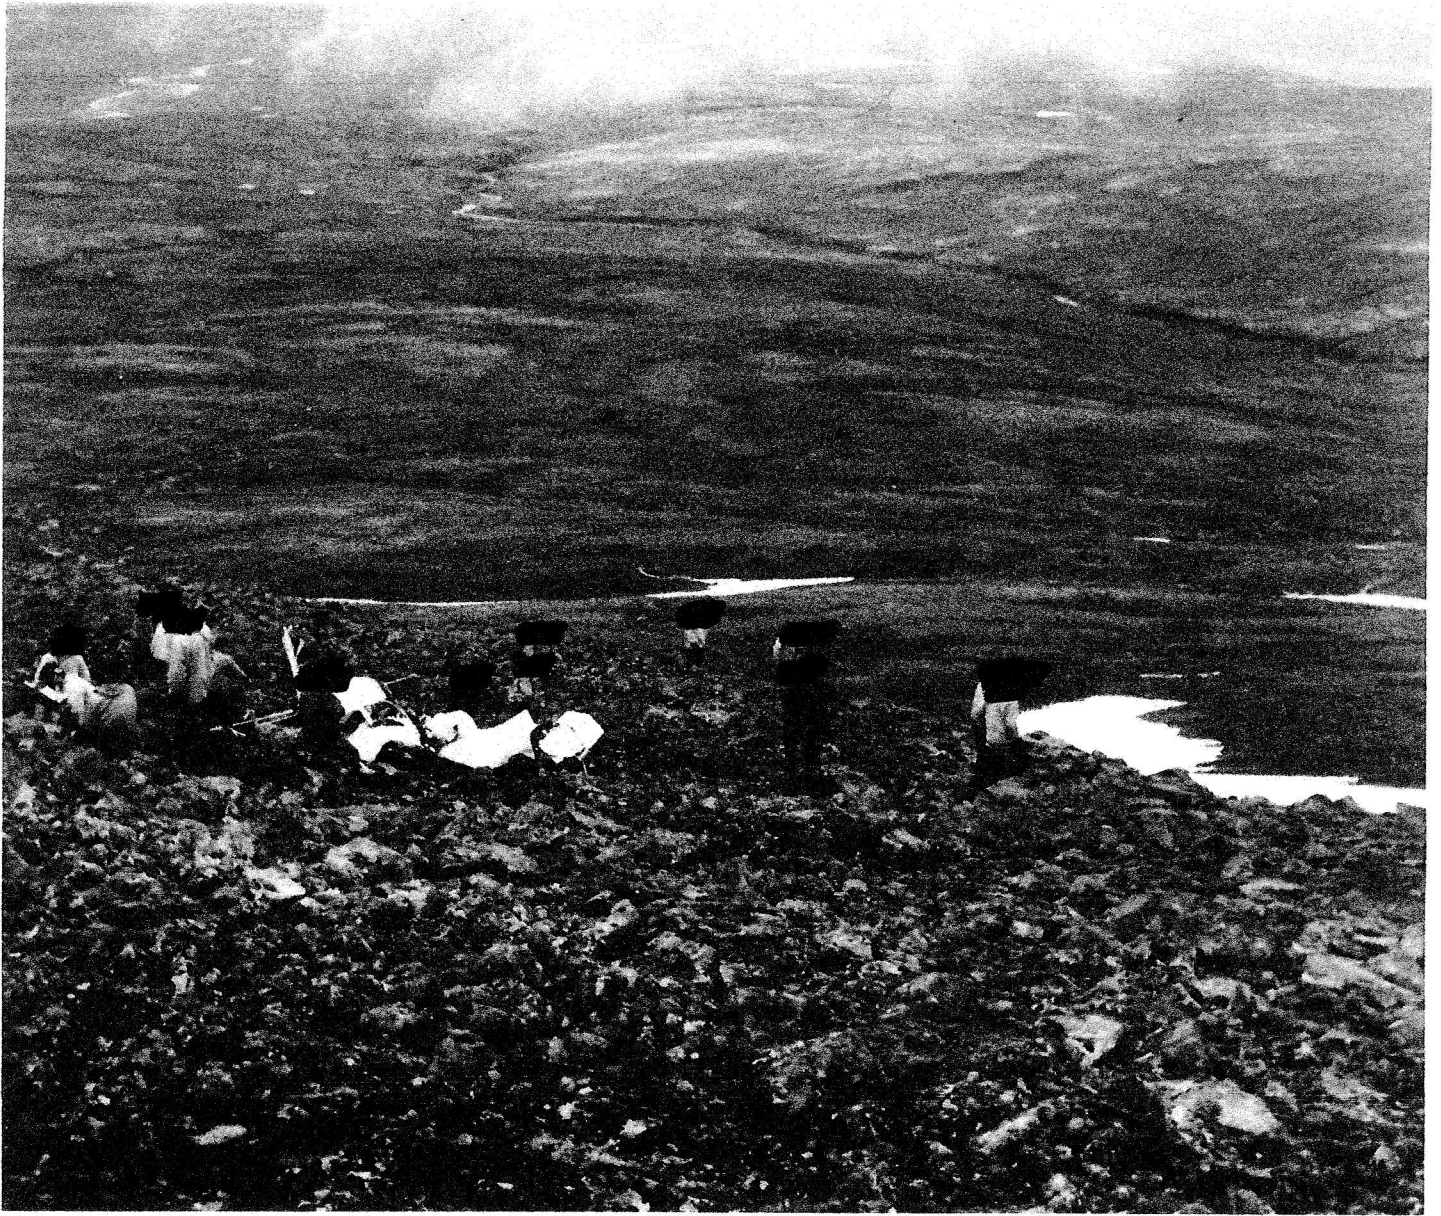
SÉÐ YFIR SLYSSTAÐ TIL AUSTURS

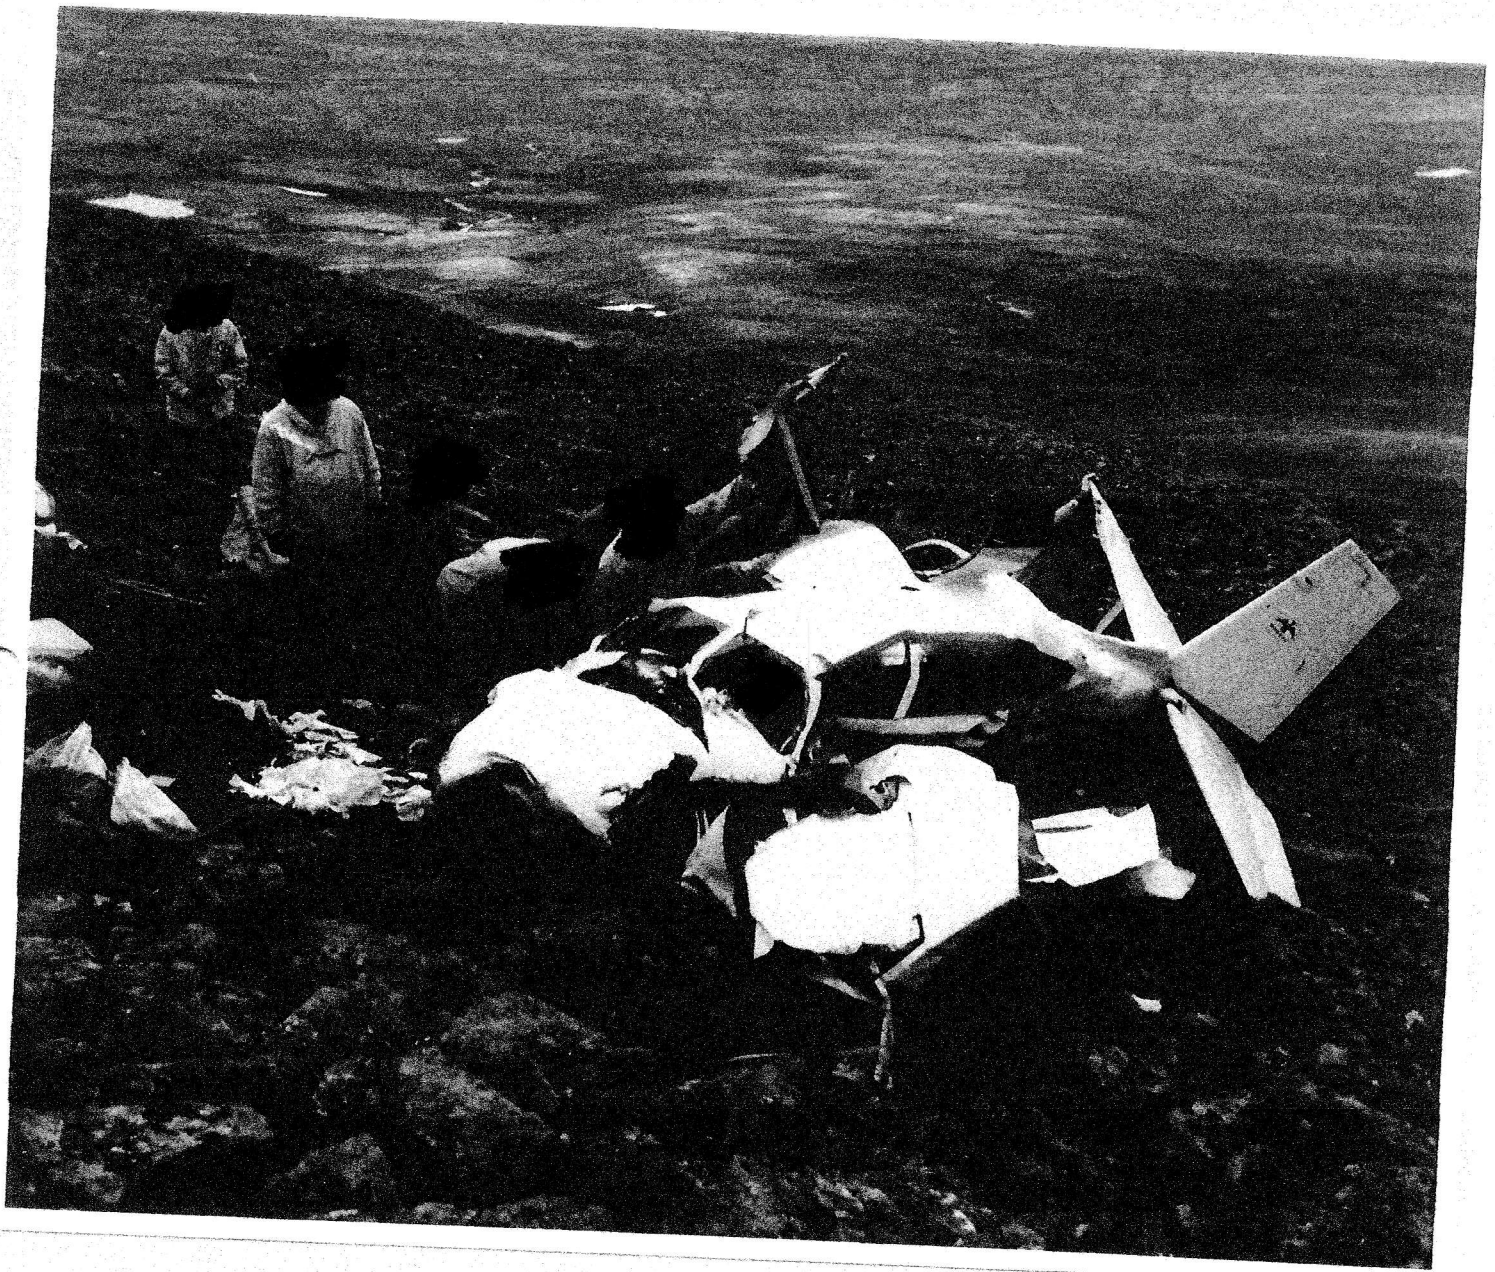
Um 20 metra frá brekkubrún lá búkurinn ásamt vinstri væng, sem lá mjög illa rifinn ásamt hreyflinum sem hékk við búkinn.

Öll burðarrör og bönd við farþegaklefa voru mikið brotin og boginn eða slitin í sundur.

BÚKUR FLUGVÉLARINNAR EFTIR SLYSIÐ
