SKÝRSLA UM FLUGSLYS

FLUGVÉL: Piper PA-28 Cherokee 140, TF-DGF.  
HREYFILL: Lycoming O-320-E2A, 150 hestöfl.  
EIGANDI: [REDACTED]  
FLUGMAÐUR: [REDACTED]  
FARÞEGAR: Þrír, - látnir.  
SLYSSTAÐUR: Brunnahæð á Látraheiði, V.- Barðastrandasýslu.  
DAGUR/STUND: 15. júlí 1968, um kl. 2200 ?

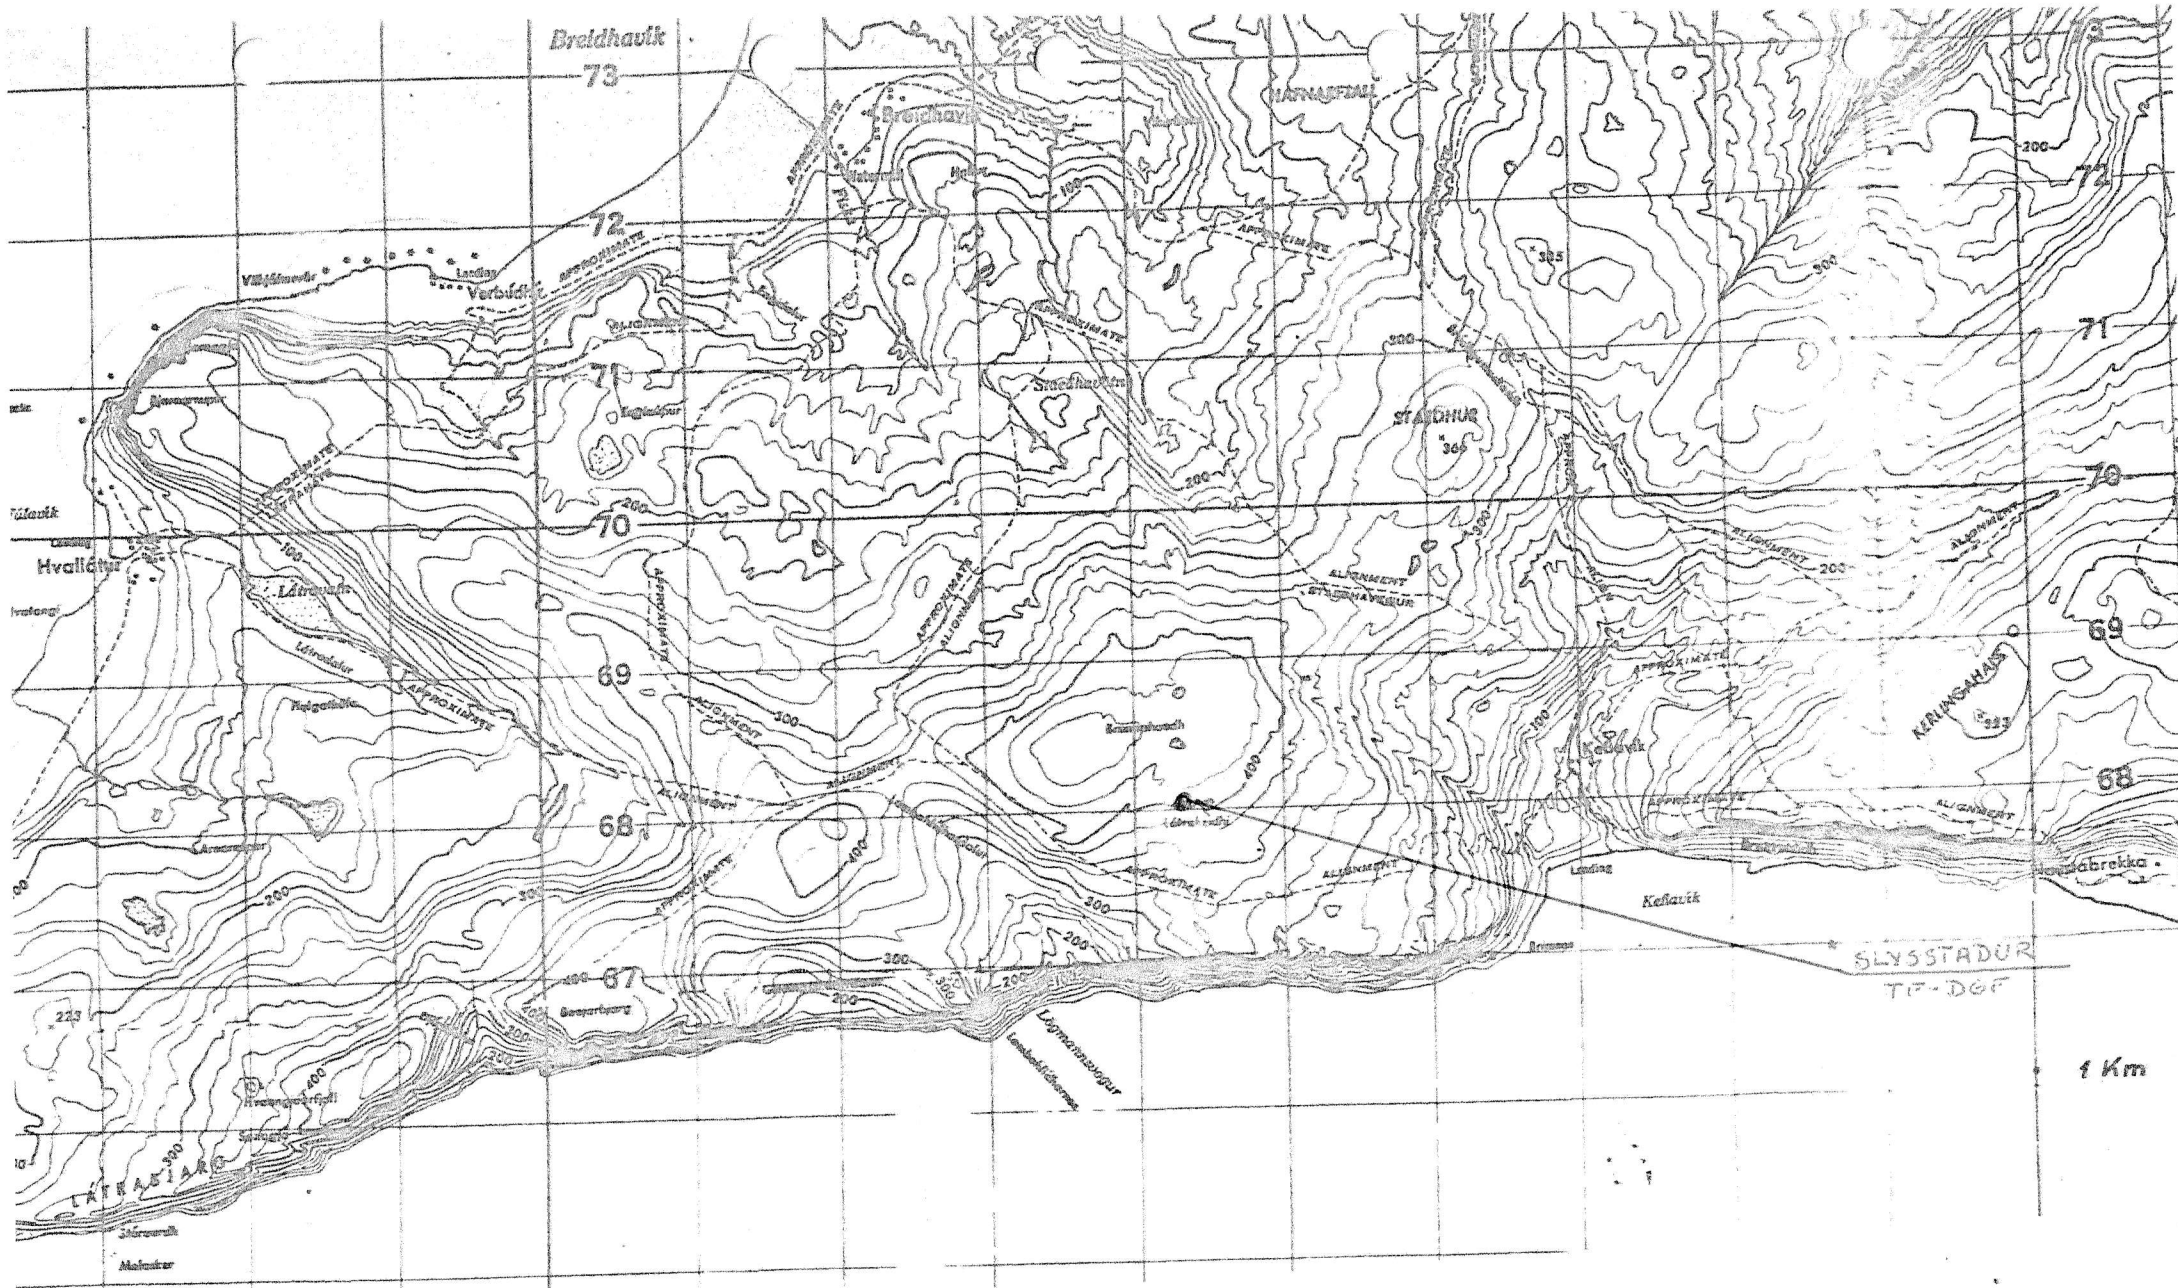
A. EIVSSTAD

1. km. í S.A. frá toppi Brunnarstöðvar

BRÖT ÚR TRÖDDU SIGLINGALJÓSI

UPPRÓT

SKRÚFA

7m.

9m.
