Skýrsla um banaslys í umferðinni

Mál nr.: **2022-058U011**

Staðsetning: **Strandgata Akureyri**

Atvik: **Ekið á gangandi vegfaranda**

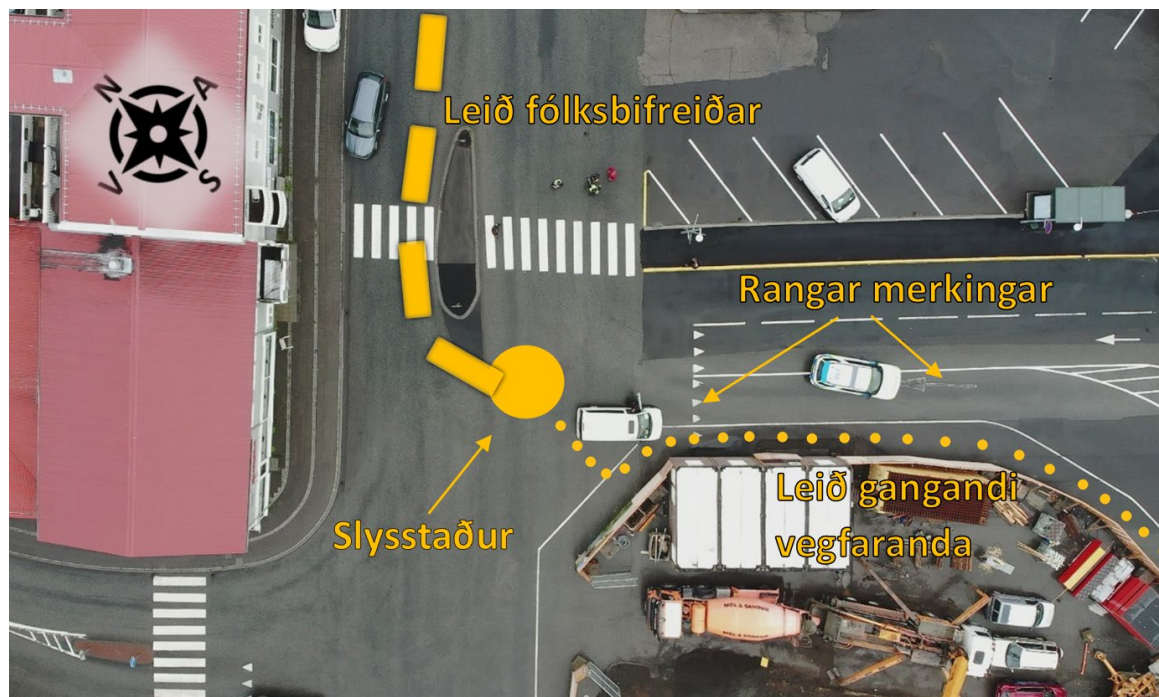
Mynd 2. Yfirlitsmynd af slysstað sem sýnir merkta leið gangandi vegfarandans með gulum punktum og bifreiðarinnar með breiðum strikum. Á myndinni sjást einnig rangar akbrautarmerkingar.

Biðskyldumerking á yfirborði syðstu akreinar Hofsbótar við gatnamót Strandgötu gaf til kynna að akstursstefna væri á Hofsbót fyrir umferð ökutækja til norðvesturs en sú akrein Hofsbótar var ætluð umferð í gagnstæða átt. Einnig var máluð stefnuör gegn aksturstefnu á syðstu akrein Hofsbótar, sem hafði verið hulin að hluta (mynd 2).

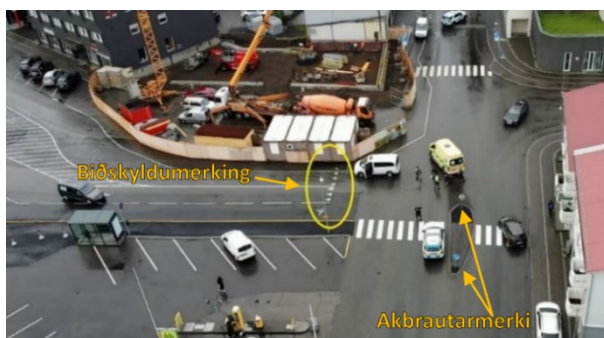
Mynd 3. Biðskyldumerking á tveimur syðri akreinum við gatnamótin (gulur hringur) og akbrautarkerki á Strandgötu.

Leið Mercedes Benz bifreiðarinnar var ætluð yfir þessar merkingar á yfirborði akreinarinnar. Fyrir gangandi vegfaranda gat þessi biðskyldumerking á akbrautinni gefið til kynna að einstefna væri norðvestur Hofsbót (mynd 3).

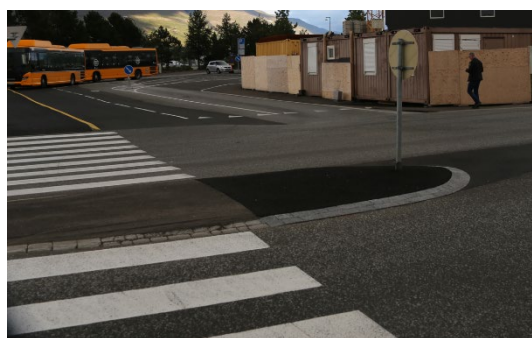
Mynd 4. Hægra megin á myndinni er gönguleið afmörkuð með óbrotinni línu. Vinstra megin er upphækkuð gangstétt.

Afmörkun á gönguleiðum gangandi vegfaranda meðfram framkvæmdasvæðinu var gerð með óbrotinni línu. Engin upphækkun, vegtálmar eða öryggisgrindur afmörkuðu gönguleiðir meðfram framkvæmdasvæðinu til verndar óvörðum gangandi vegfarendum umfram fyrrnefndar óbrotnar línur á akbrautinni. Í leiðbeiningum Vegagerðarinnar um grindverk, girðingar og gönguþveranir² segir að:

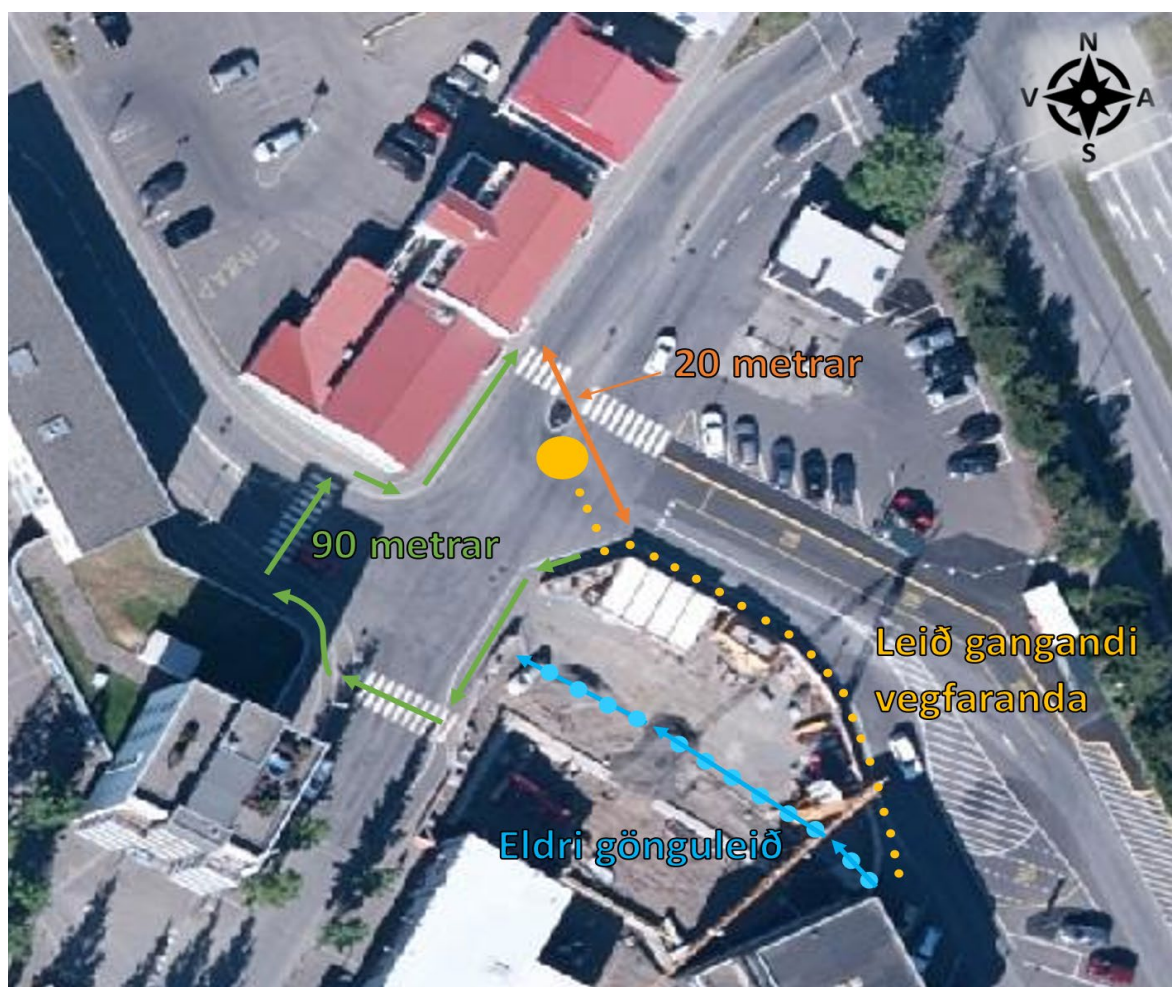
Eldri gangbraut yfir Strandgötu sunnan megin var um 22 metrum sunnan við gatnamótin. Hafði sú vegalengd lengst þegar framkvæmdasvæðið var afmarkað til norðurs inn á Hofsbót en gangbrautin var fyrir færslu gatnamótanna um 5 metrum sunnan við gatnamótin (myndir 3 og 5).

Mynd 5. Myndin sýnir þá leið sem líklegt er að gangandi vegfarandinn hafi ætlað, merkt með appelsínugulu, leiðin er um 20 metrar. Með grænum örvum er gönguleið merkt yfir götur á götuþverunum, sú leið er um 90 metrar. Með bláu er merkt gönguleið eins og hún var áður en framkvæmdir hófust. Götumerkingar á Hofsbót fyrir Strætisvagna Akureyrar voru málaðar eftir slysið.

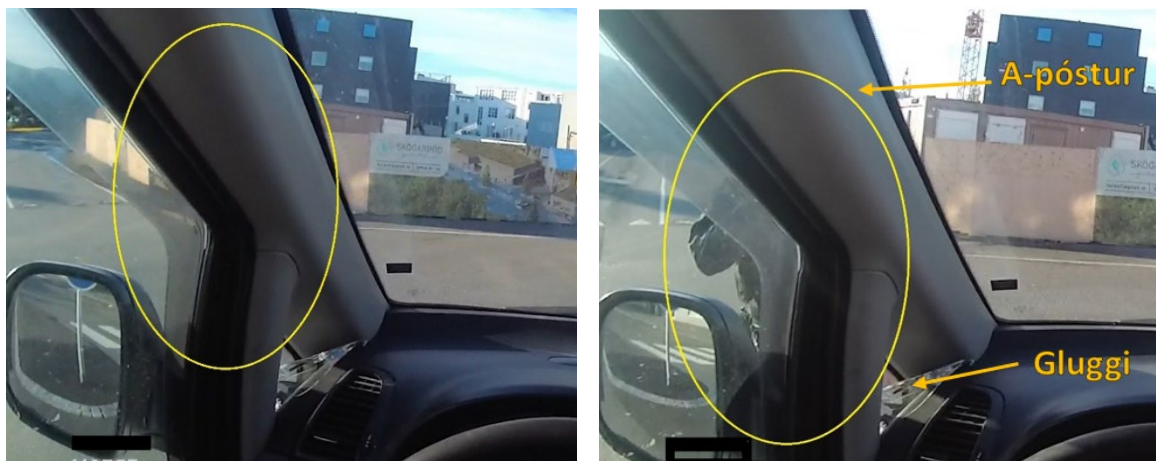
Slysið var sviðsett af lögreglu þar sem lögreglumaður gekk sömu leið og hinn látni um leið og Mercedes Benz fólksbifreiðinni var ekið Strandgötu til suðvesturs og beygt inn á Hofsbót til suðausturs (myndir 6 og 7). Í sviðsetningunni var gangandi vegfarandinn í blinda svæði A-póstsins á leið bifreiðarinnar. Því er mögulegt að ökumaður Mercedes Benz bifreiðarinnar hafi ekki orðið var við gangandi vegfarandann fyrr en árekstur varð. Það er í samræmi við vitnisburð ökumanns.

Mynd 6. Samsett mynd. Sviðsetning Lögreglunnar á Norðurlandi eystra. Bifreiðinni var ekið sömu leið og við slysið. Á bak við A-póst bifreiðarinnar var lögreglumaður (gulur hringur) séð frá sjónarhorni ökumanns. Lögreglumaðurinn sást fyrst þegar hann var við bifreiðina. (Mynd: Lögreglan á Norðurlandi eystra.)

A-póstur Mercedes Benz bifreiðarinnar, sem er póstur fyrir framan framhurð, er þannig hannaður að blinda svæðið við vinstra framhorn er stórt og minnkar útsýn ökumanns talsvert, sérstaklega þegar beygt er til vinstri (myndir 6 og 7). Hliðarspegill bifreiðarinnar skyggir einnig á þá útsýn.

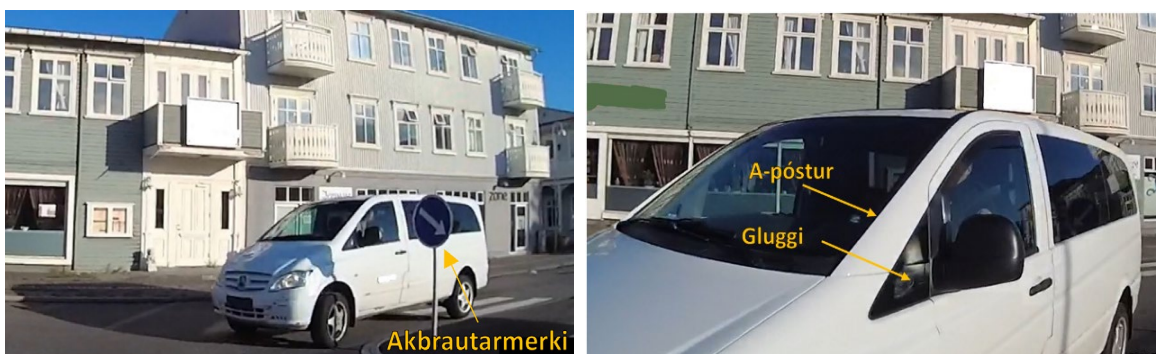
Mynd 7. Samsett mynd. Sviðsetning á akstri bifreiðarinnar. Sjá má að A-póstur bifreiðarinnar skyggir á sjónarhorn ökumanns. Séð frá sjónarhorni gangandi vegfaranda. (Mynd: Lögreglan á Norðurlandi eystra.)
