Skýrsla um banaslys í umferðinni

**Þjóðvegur 1 austan við Silfrastaði 1.3.2013**

Málsnr. 2013-U003

### **Útafakstur**

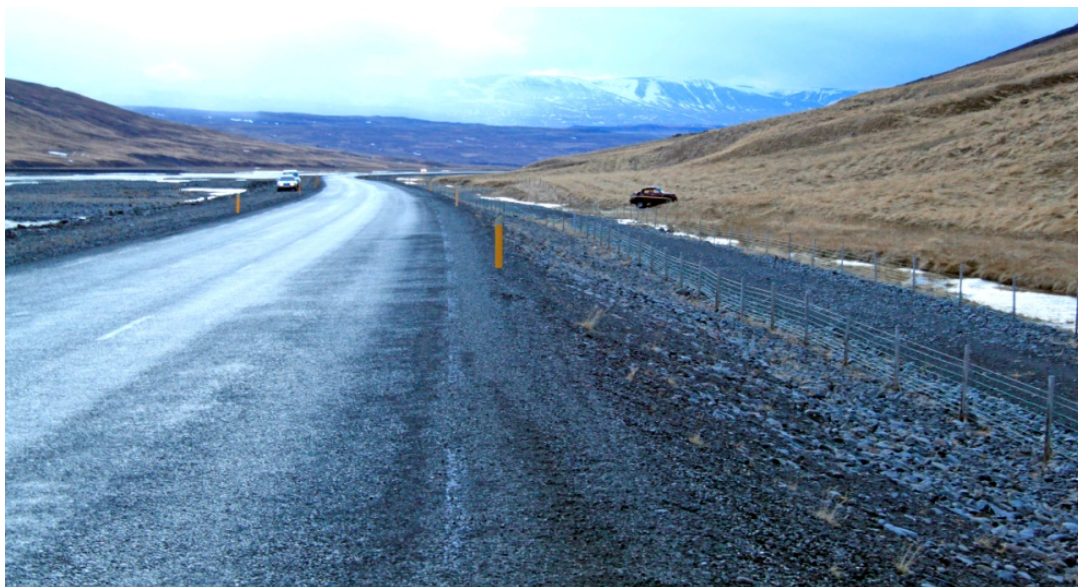
**Horft norð-vestur þjóðveg 1 (suðurleið). För í vegöxl 114 metra frá útafakstursstað. Ökumaður beygði bifreiðinni til vinstri inn á veg og svo til hægri og hafnaði útaf**

Að sögn ökumanns og farþega skall vindhviða á bifreiðina sem olli því að hún leitaði til hægri í aðdraganda slyssins. Ökumaður lýsir því að hann hafi litið aftur í á farþega í aftursæti örskamma stund og síðan fann hann eins og sprengingu í hliðina á bifreiðinni með þeim afleiðingum að hann missti stjórn á henni. Farþegi í framsæti lýsti vindhviðunni þannig að mikill skellur hafi komið á hlið bifreiðarinnar og ýtt henni í átt að vegbrún. Gögn úr veðurstöð við Nautabú sýna að vindhviður voru um og yfir 20 m/sek um það leiti sem slysið varð auk þess sem vegurinn var blautur.

Hámarkshraði á veginum er 90 km/klst. Skv. útreikningi RNSA var sennilegur ökuhraði bifreiðarinnar 104 km klst. (+/-4). Þar sem slysið varð er nýlagður vegkaflí, 9,4 metra breiður með vegöxlum en akreinar 7,3 metrar (hvor um sig rúmir 3,6 metrar). Yfirborðsmerkingar voru sýnilegar sem og kantlínur. Halli í fláa var 1:3.

Ökumenn geta dregið úr hættu á því að ökutæki þeirra fjúki til í hvassviðri með því að skoða veðurastæður og haga akstri eftir þeim. Færð á vegi skiptir miklu máli þegar vindasamt er og eitt besta ráðið til þess að varna því að missa stjórn á ökutæki í hvassviðri er að draga úr ökuhraða. Stöðugleiki ökutækja eykst þegar dregið er úr ökuhraða. Færð og vindátt skipta miklu máli en einnig stærð, lögun og þyngd ökutækjanna. Létt ökutæki með háan þyngdarpunkt þola minni vindstyrk en þung ökutæki með lægri þyngdarpunkt. Kassalaga ökutæki eins og sendibílfreiðir og hjólhýsi taka á sig mun meiri vind en straumlínulagaðri ökutæki.

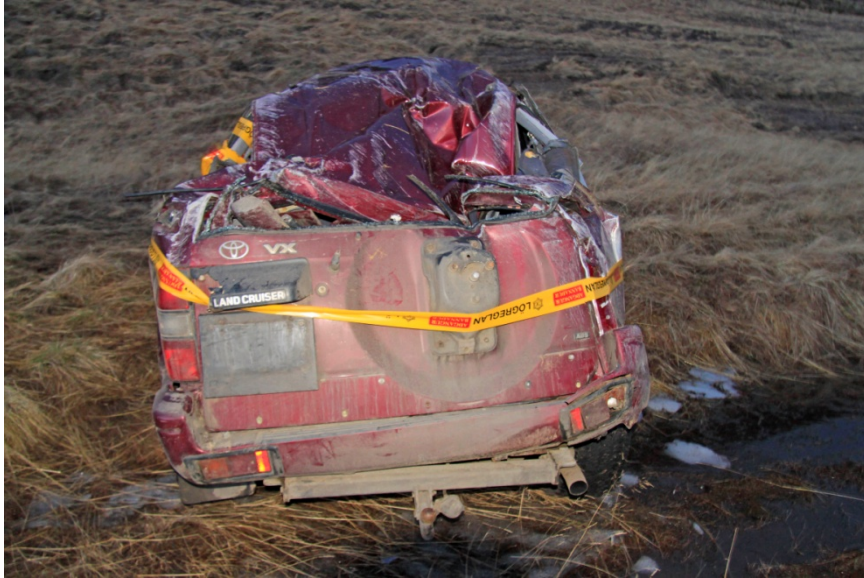
**Bifreiðin lenti harkalega á toppnum aftanverðum. Þak lagðist saman yfir farangursgeymslu og farþegarými aftanvert.**

Bifreiðin var af gerðinni Toyota Land Cruiser 90 og hafði verið breytt. Var hún búinn 33 tommu hjólbörðum og var mynsturdýpt þeirra 8-9 mm. Bifreiðin aflagaðist mikið á þaki í veltunum og brotnaði vinstri hjólbarði að framan undan. Við rannsókn málsins kom ekkert fram sem bendir til þess að orsök slyssins megi rekja til ástands ökutækisins.
