## Skýrsla um banaslys í umferðinni

Mál nr.: **2014-U001**

Staðsetning: **Vesturlandsvegur, brú við Fornahvamm**

Atvik: **Hliðarerekstur**

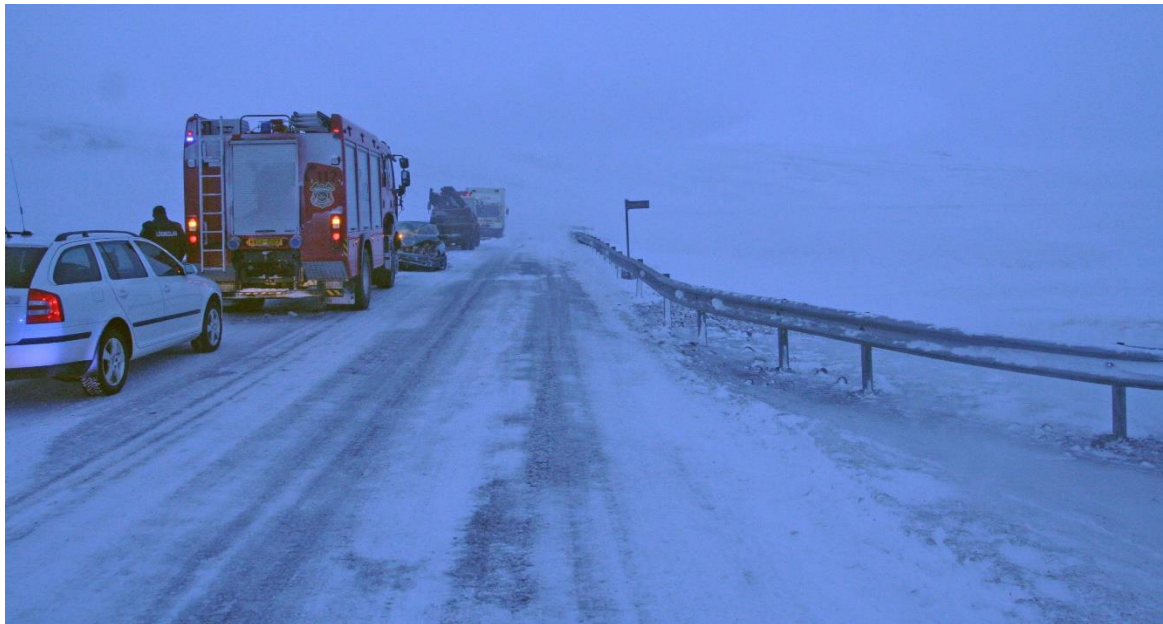
Við enda vegriðs sem liggur yfir brúna yfir Norðurá við Fornahvamm hafði skafið í skafl sem gekk inn á akrein til norðurs. Samkvæmt vitnum missti ökumaður fólksbifreiðarinnar stjórn á henni þegar hann ók yfir skaflinn. Bifreiðin byrjaði að rása til á veginum og rann því sem næst á hlið framan á vöruflutningabifreiðina. Ökumaður hennar hemlaði og vék til hægri áður en til áreksturs kom. Ummerki voru um að vöruflutningabifreiðinni hafi verið ekið utan í vegriðið. Samkvæmt ökuritaskífu var hraði vörubifreiðarinnar 69 km/klst. rétt fyrir slysið og þegar bifreiðarnar skullu saman var hraðinn kominn niður í um 30 km/klst. Útreikningar á hraða fólksbifreiðarinnar benda til að hraði hennar hafi verið um 70 til 80 km/klst áður en henni var ekið í gegnum skaflinn.

**Mynd 1: Mynd af vettvangi tekin í akstursátt fólksbifreiðarinnar við vegriðsendann.**

- Ökumaður fólksbifreiðarinnar missti stjórn á henni þegar hann ók yfir skaf.
- Ökumaður fólksbifreiðarinnar ók of hratt miðað við aðstæður.
- Ósamstæðir hjólbarðar að framan á fólksbifreiðinni.
- Skafið hafði í skafli við vegriðsenda á brú

Varasamar aðstæður geta skapast á vegum landsins að vetrarlagi. Hálka og snjór á veginum minnka veggrip og snjór getur skafið í skafla inn á veginn og skapað mikla hættu, sérstaklega fyrir lítil ökutæki. Þegar ekið er inn í skafla getur ökutæki farið að snúast og ökumaður misst stjórn á því með ófyrirséðum afleiðingum. Eins geta vindhviður valdið sömu áhrifum, sérstaklega ef veggrip er takmarkað. Erfitt getur verið að greina skafla sem skafið hafa inn á veg og því afar mikilvægt að vera vel vakandi fyrir þessum hættum.

Skaflar geta myndast út frá ýmsum þáttum í umhverfinu eins og í brekkum, við hæðir, hóla og vegrið. Vel þekkt er að skafið getur í skafla við vegrið eins og raunin varð á þessum stað. Þá eru þeir oft þykkastir út við kannt.

Ökumenn þurfa að gæta sérstakrar varúðar og draga úr aksturshraða þar sem aðstæður eru þröngar og lítið rými til að bregðast við þó tími gefist til.
