**Skýrsla um banaslys í umferðinni**  
**Akrafjallsvegur 6. apríl 2013**

Málsnr. 2013 – U006

## Akrafjallsvegur 6. apríl 2013

Framanákeyrsla

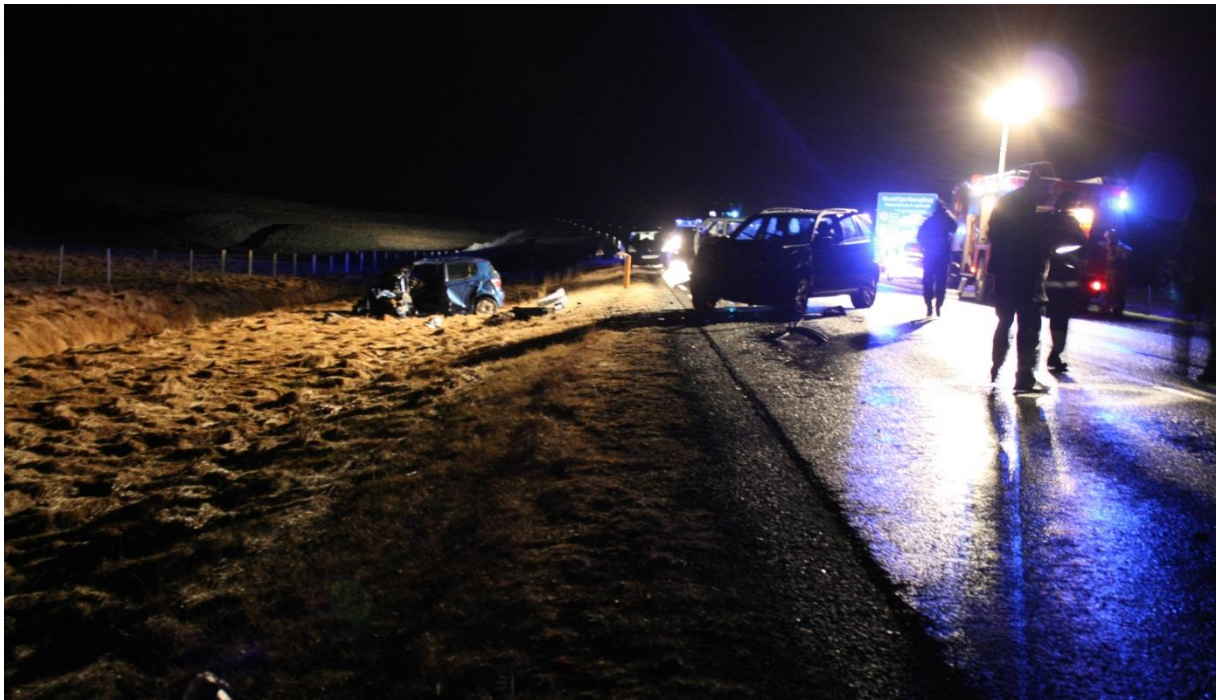
Mynd af slysavettvangi. Yaris bifreiðin er utan vegar, en henni hafði verið velt á réttan kjöl þegar myndin var tekin. BMW jeppinn er í vegkantinum og snýr nánast öfugt miðað við akstursstefnu.

Mikill stærðar- og þyngdarmunur er á ökutækjunum. BMW jeppinn er 2020 kg að eiginþyngd en Yaris bifreiðin 935 kg og jafnframt er BMW jeppinn mun hærri en Yaris bifreiðin. Sökum þessara tveggja þátta varð höggið þyngra og óhagsstæðara fyrir minni bifreiðina og mikil aflögun varð inn í ökumannsrými hennar. Hraðaútreikningar benda til að hraði Yaris bifreiðarinnar hafi verið á bilinu 70 til 80 km/klst. og BMW jeppinn á 94 til 101 km/klst. þegar slysið átti sér stað.

Af ummerkjum á vettvangi mátti greina að árekstrarstaður var í vegkanti á akrein Yaris bifreiðarinnar. Ekki var hægt að greina ummerki eftir hemlun á veginum. Ökumaður BMW jeppans veitti Yaris bifreiðinni ekki eftirtekt að eigin sögn, né því að hann var sjálfur kominn yfir á rangan vegarhelming. Áfengismæling á ökumanni BMW jeppans leiddi í ljós að hann var ofurölvi þegar slysið átti sér stað. Áfengismagn í blóði er talið hafa verið 2,7‰ þegar slysið varð. Einstaklingur undir svo miklum áfengisáhrifum er rænulítill og hefur skerta stjórn á hreyfingum auk annarra þátta sem skerða ökuhæfni. Líkur á að missa meðvitund sökum ölvunar eru talsverðar í þessu ástandi.
