**Skýrsla um banaslys í umferðinni**  
**Suðurlandsvegur við Meðallandsveg 4.8.2013**  
Málsnr. 2013-U012

## Suðurlandsvegur við Meðallandsveg 4.8.2013

### Útafakstur

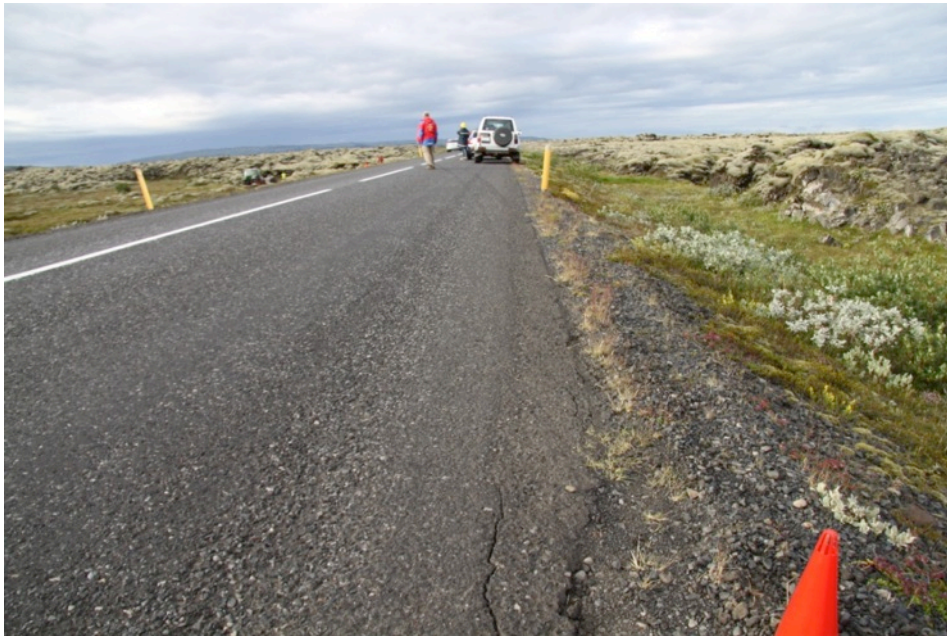
**Horft austur Suðurlandsveg. Sjá mátti för í hægri vegkanti þar sem keilan er og sveigför til vinstri á veginum.**

Þar sem slysið varð er Suðurlandsvegur beinn með bundnu slitlagi. Engar vegaxlir eru en slitlagið er 6,8 metrar á breidd. Brotið var uppúr brúnum slitlagsins á köflum og vegurinn því misbreiður. Vegstikur eru meðfram veginum og yfirborðsmerking í miðju, fullbrotin lína. Flái

- Ökumaður ók of hratt og missti stjórn á bifreiðinni í lausamöl eftir framúrakstur.
- Stúlkurnar sem létust notuðu ekki bílbelti og köstuðust út úr bifreiðinni.
- Þar sem slysið varð er Suðurlandsvegur mjór og engar vegaxlir á honum. Slitlagið er brotið í köntum og gróft hraun í nánasta umhverfi vegarins.
- Ökumaður var réttindalaus.

Að mati rannsóknarnefndar samgönguslysa er mikilvægt að ráðist verði í aðgerðir til að draga úr hraðakstri á Suðurlandsvegi milli Víkur og Kirkjubæjarklausturs. Leggur nefndin til að eftirlit verði aukið og skoðað hvort hraðamyndavélar séu heppilegur kostur á þessum stað. Þá leggur nefndin til við Vegagerðina að skoða merkingar á veginum með það í huga hvort bæta megi úr, t.d. með fleiri merkjum um hámarkshraða eða leiðbeinandi merkjum um ástand vegar og umhverfis. Mikilvægt er að hafa í huga að mikil umferð ferðamanna er um veginn og eru margir þeirra óvanir íslenskum aðstæðum utan þéttbýlis.

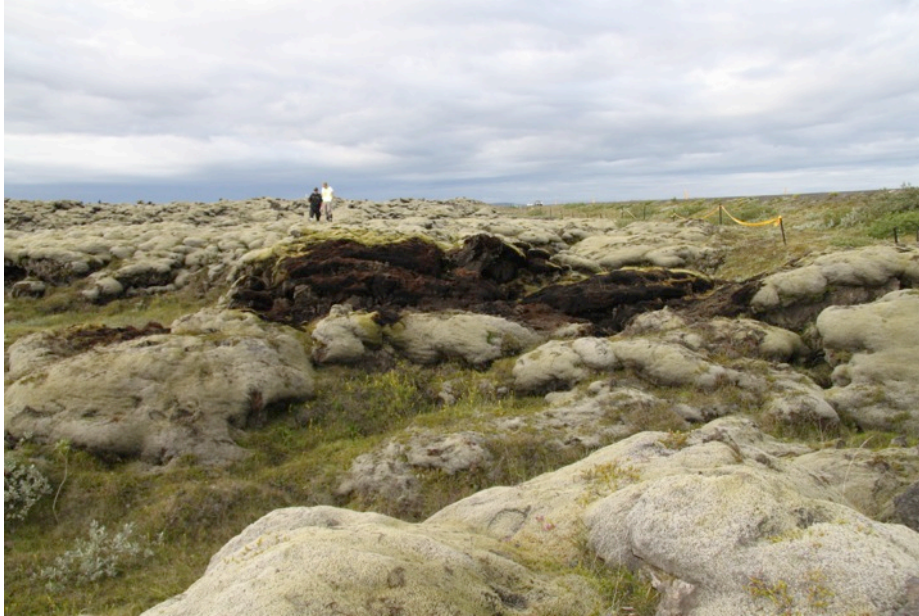
við veginn er 1:3 en umhverfi vegar 7 metra frá honum hæðótt og gróft mosavaxið apalhraun. Leyfilegur hámarkshraði þarna er 90 km/klst.

**Horft í aksturstepnu (veltur) bifreiðarinnar utan vegar. Hraunið er um 7 metra frá veginum á slysstað. Bifreiðin brann á vettvangi og voru greinileg ummerki um það í mosanum.**

Í framburðarskýrslum ökumanna kemur fram að þeir óku Suðurlandsveg áleiðis að Jökulsárlóni á 100-120 km/klst. hraða. Þar sem slysið varð í Eldhrauni er Suðurlandsvegur mjór, slitlagið brotið í köntum, lausamöl utan við malbikið og gróft hraun í nánasta umhverfi vegarins. Vegurinn er ekki hannaður fyrir þennan mikla hraða og umhverfi hans slíkt að mikil hættu er á að ökutæki velti og aflagist illa við útafakstur.

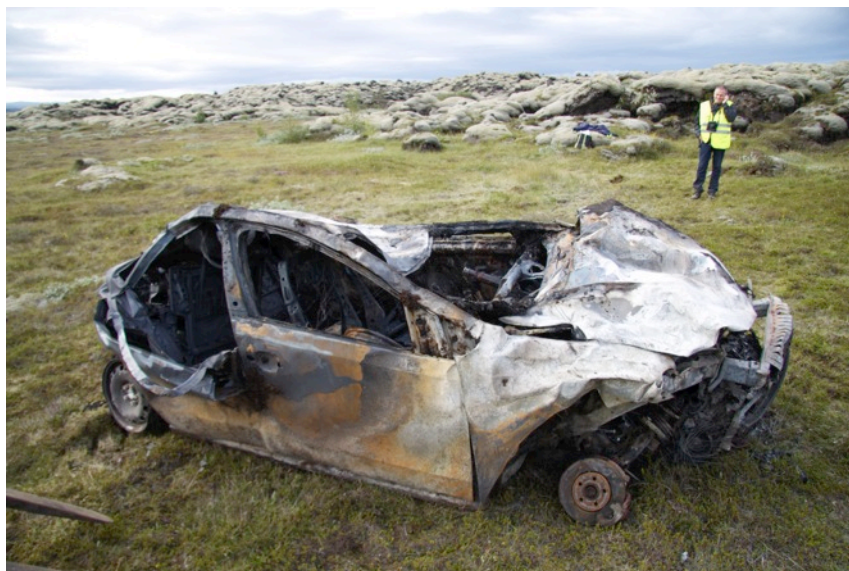
Þar sem bifreiðin valt utan vegar er hraunið úfið og hæðótt. Mikil ákoma var á afturenda bifreiðarinnar eftir að hún valt og er sennilegt að þá hafi komið gat á bensíntank hennar. Eldur kom upp í bifreiðinni þar sem hún endaði í hvilft framan við hraunhól. Ökumaður sem var í samfloti með hinum slösuðu kom fljótlega að slysinu og tókst að ná öikumanni og farþega í framsæti út úr bifreiðinni. Þau notuðu bæði bílbelti en hlutu mikil meiðsli við slysið.

Bifreiðin var af gerðinni Volkswagen Polo árgerð 2010. Bifreiðin brann á vettvangi og því erfitt að álykta um ástand hennar fyrir slysið. Hún var skoðuð ný árið 2010 og átti ekki að fara í skoðun aftur fyrr en 2014.

**Mynd af bifreiðinni á vettvangi.**
