LOKASKÝRSLA UM FLUGSLYS

M-00610/AIG-06

TF-KEX

Cessna 177

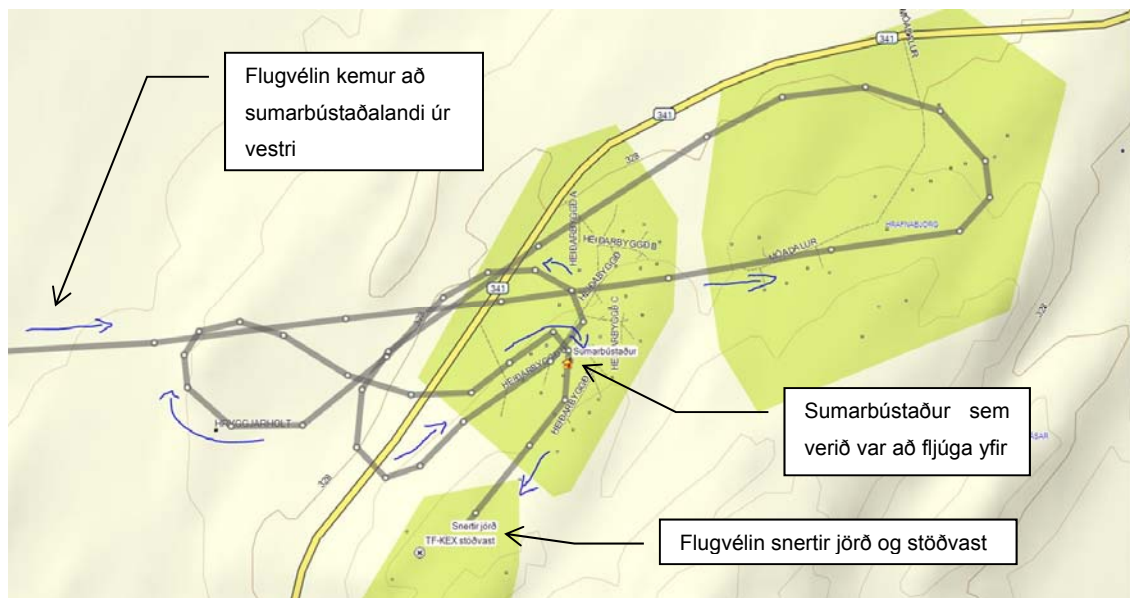
Mynd 1: Á myndinni má sjá GPS feril flugvélarinnar, bláu örvarnar sýna stefnu ferils flugvélarinnar.

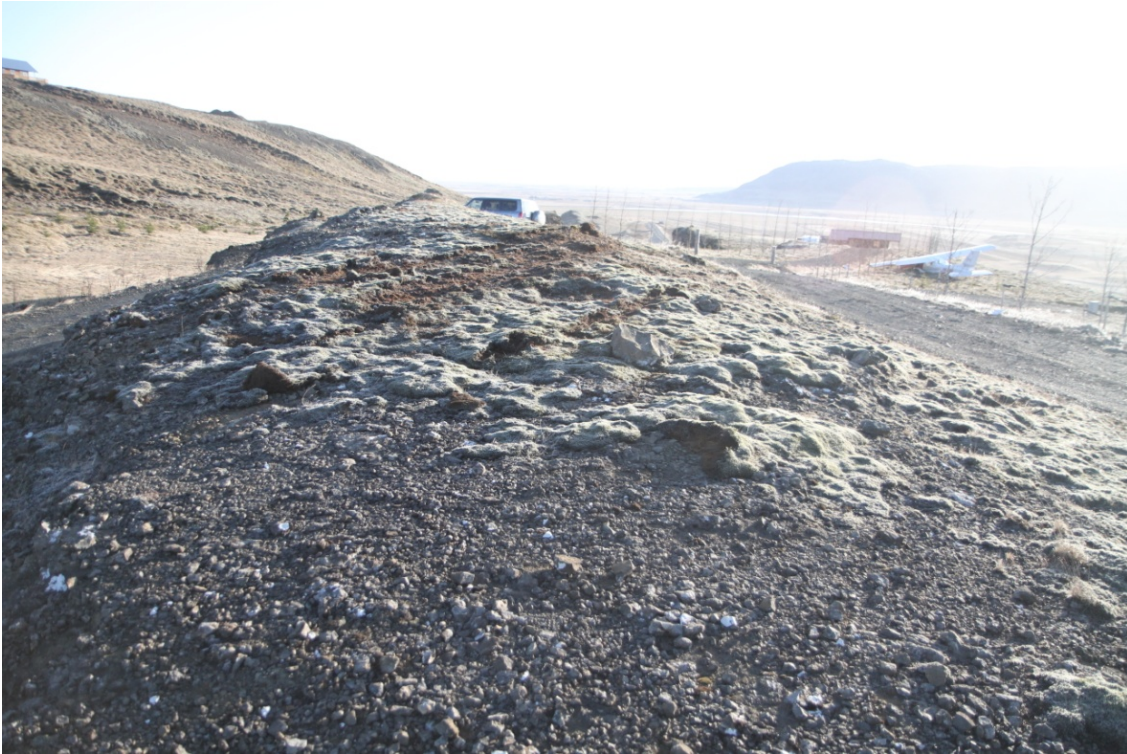
Mynd 2: Slysstaður TF-KEX við Langholtsfjall. Flugvélin skall í mosagrónum hrygg og kastaðist yfir veginn.

Flugvélin rann eftir hryggnum, kastaðist yfir veg og hafnaði loks á grasbala við sumarbústað, um 70 metrum frá þeim stað þar sem hún kom fyrst niður.

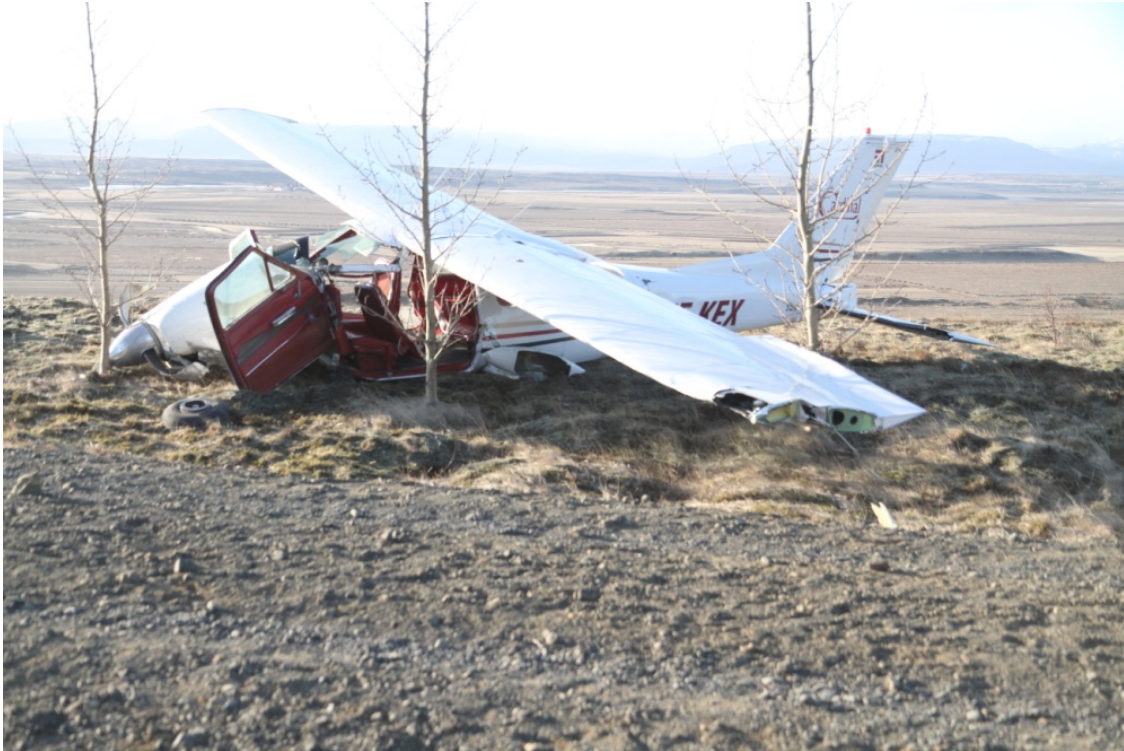
Skrokkur flugvélarinnar var í einu lagi en stjórnklefi hennar og farþegarými var mjög aflagað. Hreyfilhúsið og hreyfillinn gengu upp og hölluðu fram en brotnuðu ekki af henni (sjá Mynd 3).

Mynd 3: Á myndinni má sjá skemmdir á loftfarinu.

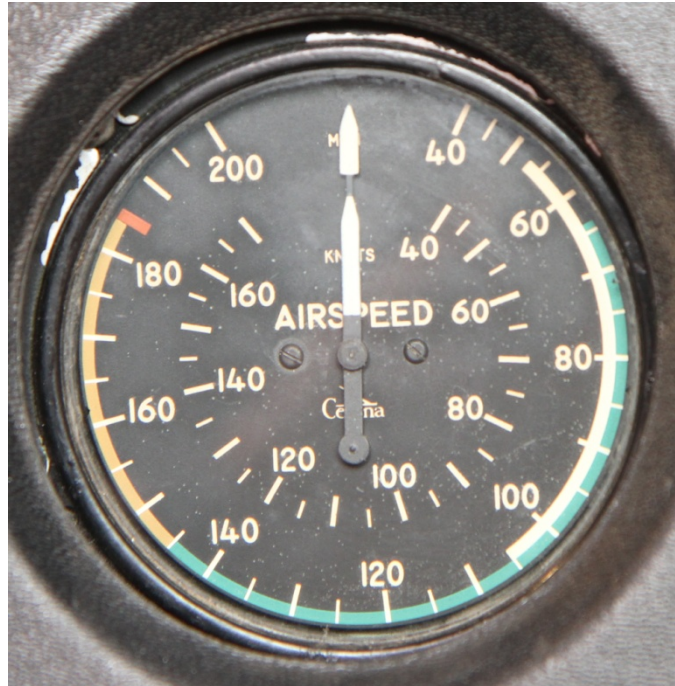
Í flugvélinni er hraðamælir sem sýnir bæði MPH og hnúta. Á ytri skalanum er MPH og innri skalanum eru hnútar (sjá Mynd 4). Ytri skalinn, sá er sýnir MPH, er meira áberandi en sá er sýnir hnúta. Þegar mælirinn sýnir 80 MPH er hraðinn um það bil 70 hnútar.

Mynd 4: Á hraðamæli loftfarsins má sjá hnúta á innri skala og MPH á ytri skala

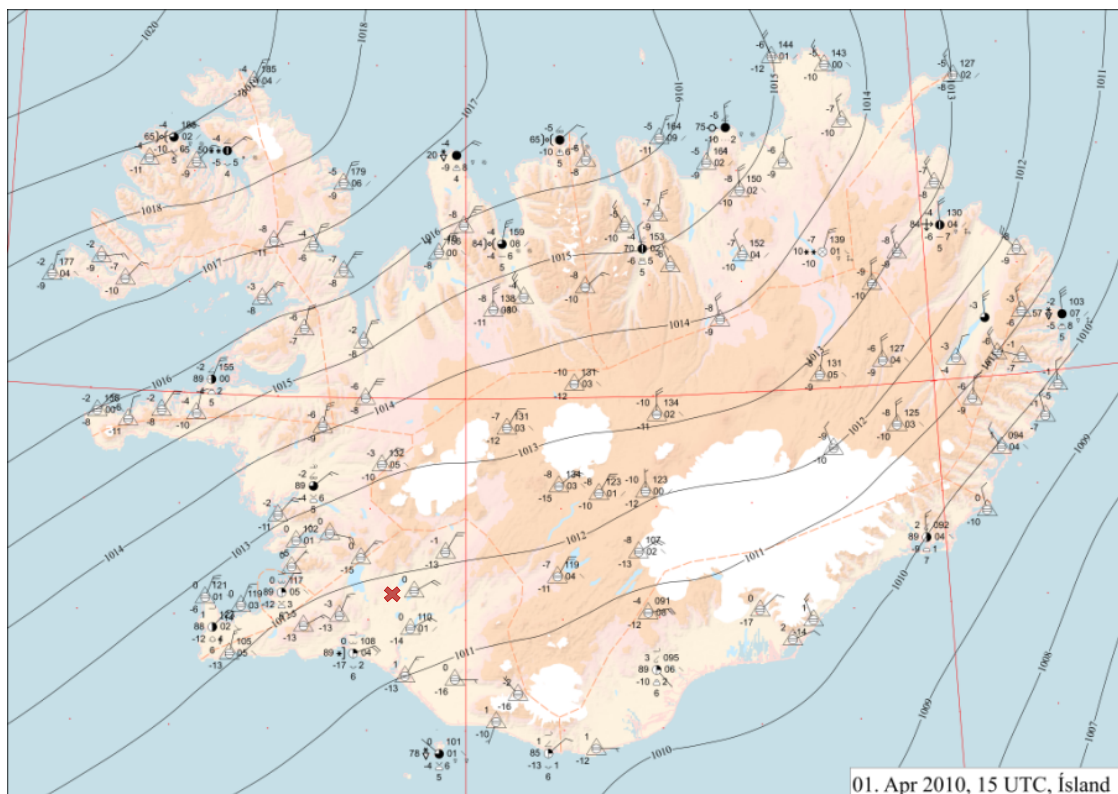
Samkvæmt upplýsingum frá Veðurstofu Íslands var norðaustanátt við Syðra Langholt (50°-60°) á tímabilinu frá kl. 15:00 til kl. 17:00. Meðalvindhraði frá fjórum nærliggjandi veðurstöðvum var 20-23¹² hnútar kl. 16:00 með hviðum í 30 hnúta. Léttskýjað var og hiti -1°C. Loftþrýstingur var 1011 hPa, raki var um 43% og daggarmark -12. Neðangreind veðurkort sýna veðurupplýsingar kl.15:00 og kl.18:00. Á kortunum á Mynd 6 og Mynd 7 má sjá slysstaðinn merktan með X.

Mynd 6: Veðurkort Veðurstofu Íslands 1. apríl kl. 15:00. Á myndinni má sjá rauðan kross þar sem slysið varð.

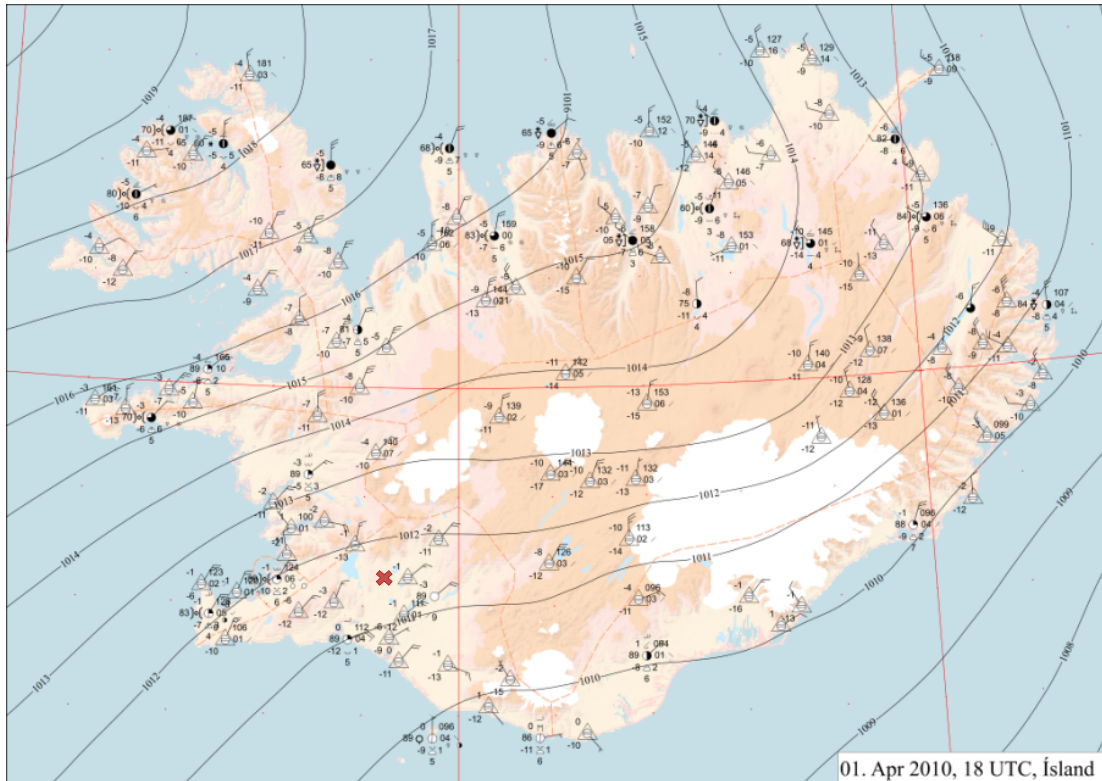
Mynd 7: Veðurkort Veðurstofu Íslands 1. apríl kl. 18:00. Á myndinni má sjá rauðan kross þar sem slysið varð.

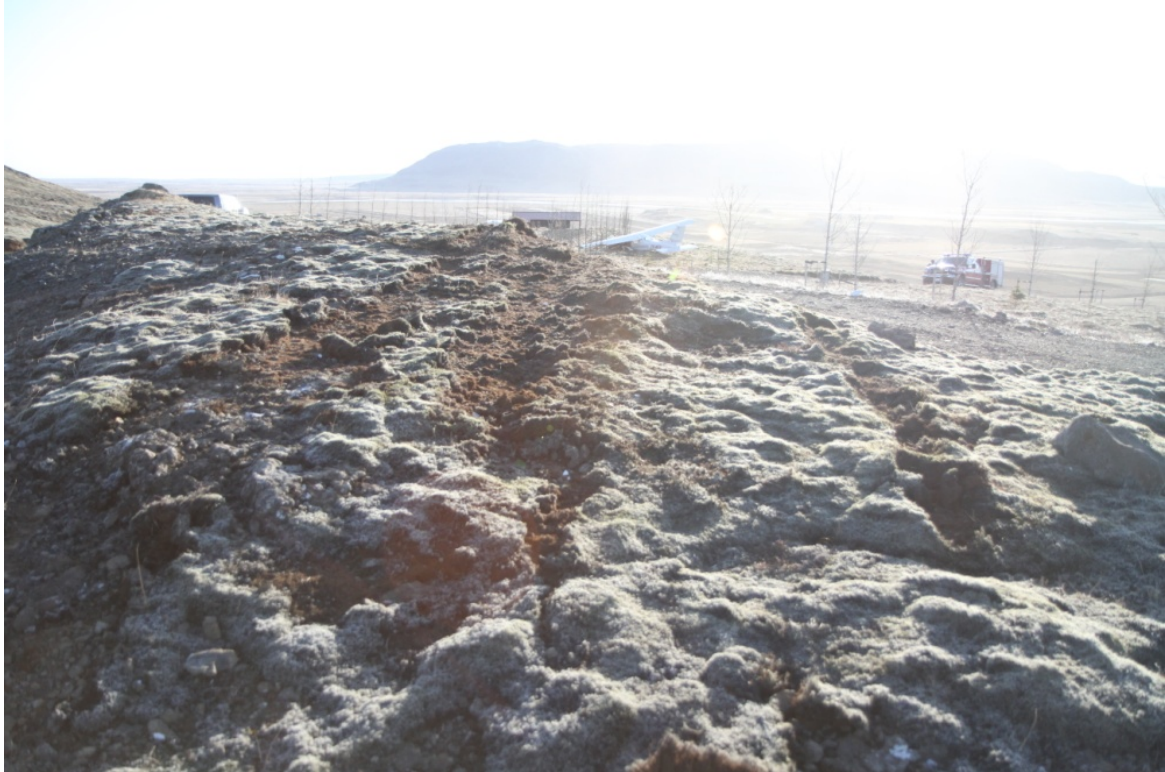
Ummerki á vettvangi bentu til þess að flugvélin hefði skolið í jörðina ofan á mosagróinn hrygg. Flugvélin kom harkalega niður og myndaði dæld sem var um 7 metrar á lengd, 1,5 metrar á breidd og allt að 30 sentimetrar að dýpt (sjá Mynd 8).

Mynd 8: Á myndinni má sjá för í hryggnum sem flugvélin skall á.

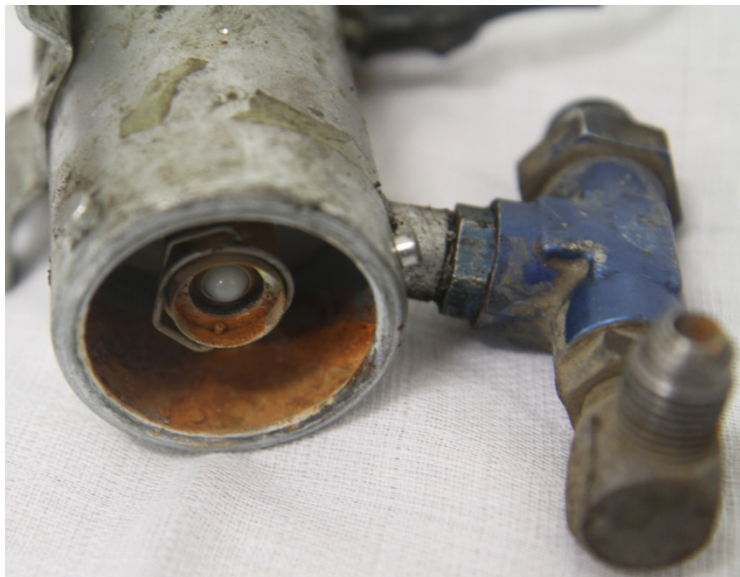
Mynd 9: Á myndinni má sjá ryð í rafmagnseldsneytisdeilunni

skoðuð og var þar að finna nokkuð af vatni og ryði (sjá Mynd 9). Mögulegt er að vatnið sé ástæðan fyrir þeim gagntruflunum sem flugmaðurinn varð var við þegar hann prófaði rafmagnseldsneytisdeiluna fyrir flugið. Við rannsóknina reyndist olía og olíusía eðlileg.

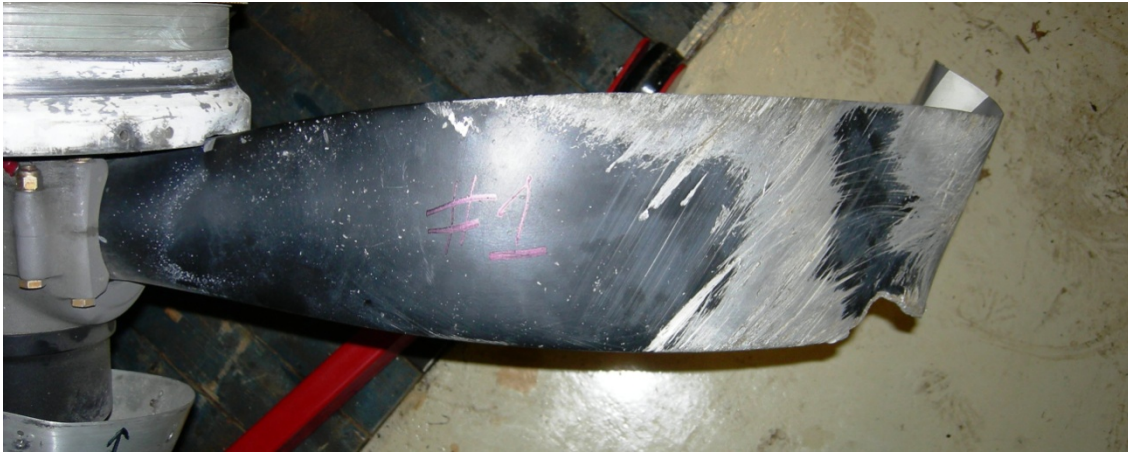
Blöð loftskrúfunnar voru rispuð og marín. Annað blaðið var bogið fram á við en hitt blaðið var bogið aftur á við. Stórt skarð var á frambrún blaðsins sem var bogið fram á við og var það

meira skemmt en hitt. Samkvæmt mati framleiðanda loftskrúfunnar á skemmdum blaðanna er ljóst að loftskrúfan snérist af miklu afli þegar hún snerti jörðina (sjá Mynd 10).

Mynd 10. Skrúfublað sem líklega snerti jörðina fyrst. Blaðið er bogið fram sem bendir til þess að afl hafi verið á hreyflinum.

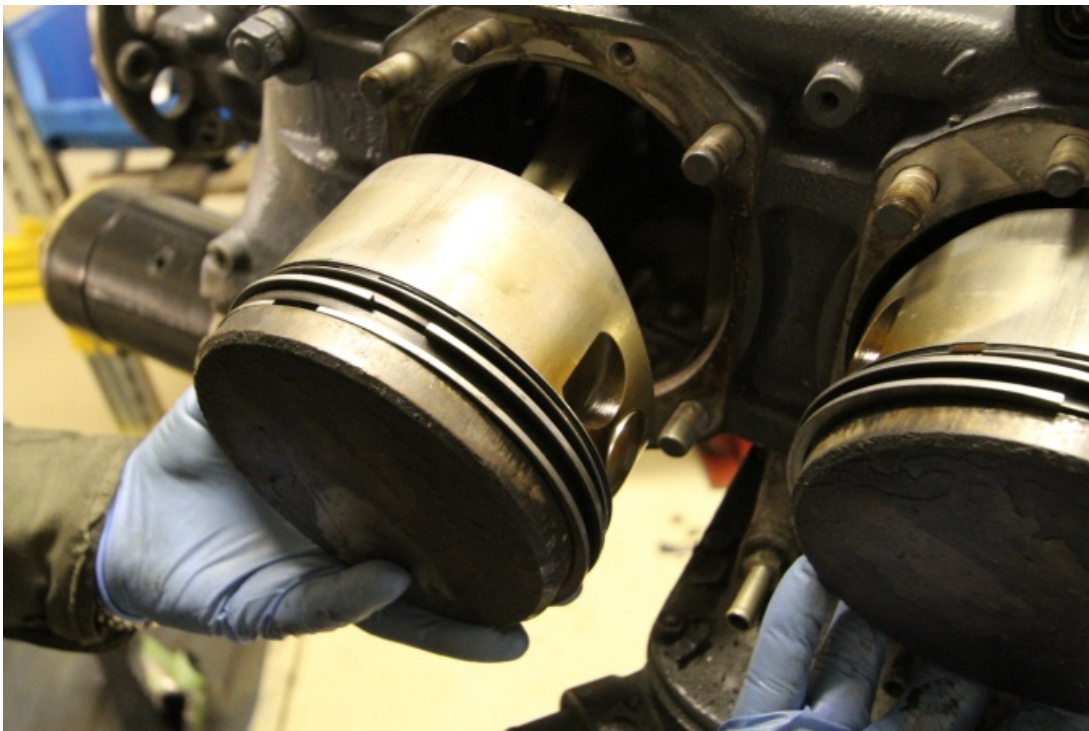
Við mælingu á skekkju í sveifarás mældist skekkjan 0.30 in (0.3 tommur) eða 7.6mm og reyndist því ekki unnt að gangprófa hreyfilinn.
