SKÝRSLA UM ALVARLEGT FLUGATVIK

M-01511/AIG-12

**TF-SBN
PZL Swidnik PW5 Smik
Flugvöllurinn á Melgerðismelum
11. júní 2011**

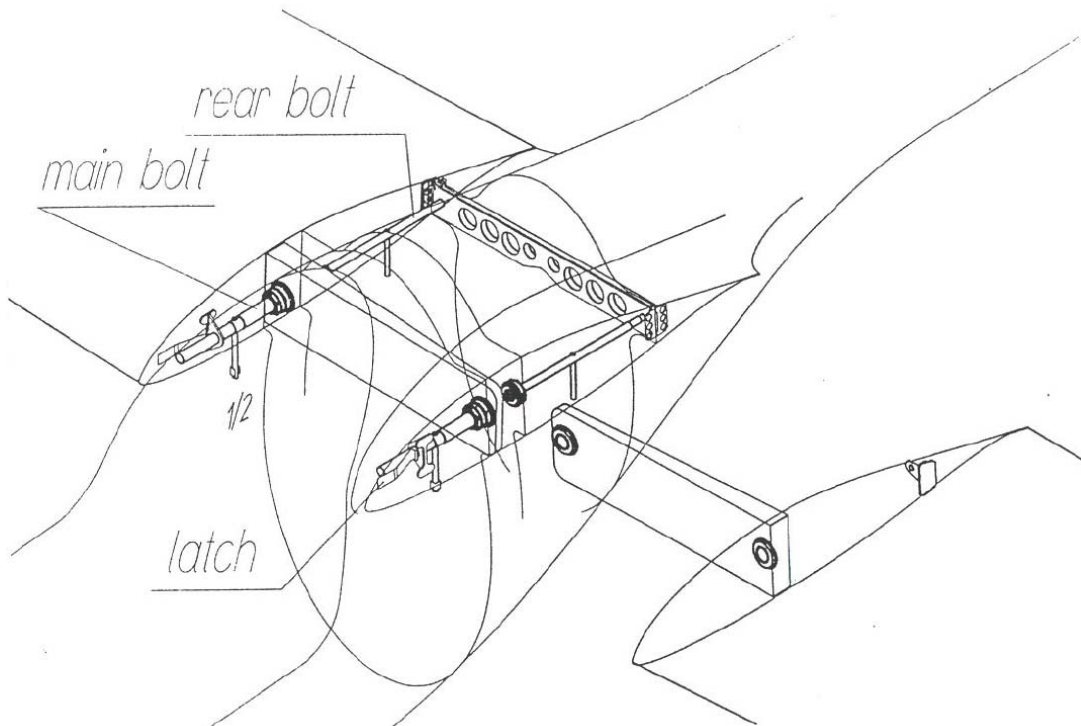
Mynd 1: Teikning af samsetningu vængja á TF-SBN

Þann 4. júní 2011 var sviffflugvél TF-SBN sett saman í skýli á flugvellingnum á Mergerðismelum. Að sögn manna tveggja er unnu að samsetningunni, var hún framkvæmd samkvæmt viðteknu verklagi Sviffflugfélags Akureyrar þar sem einn maður stjórnaði samsetningunni og annar maður fór yfir verkið. Mynd 1 sýnir hvernig vængir eru festir á TF-SBN með hægri og vinstri aðal (main) og aftari (rear) vængboltum.

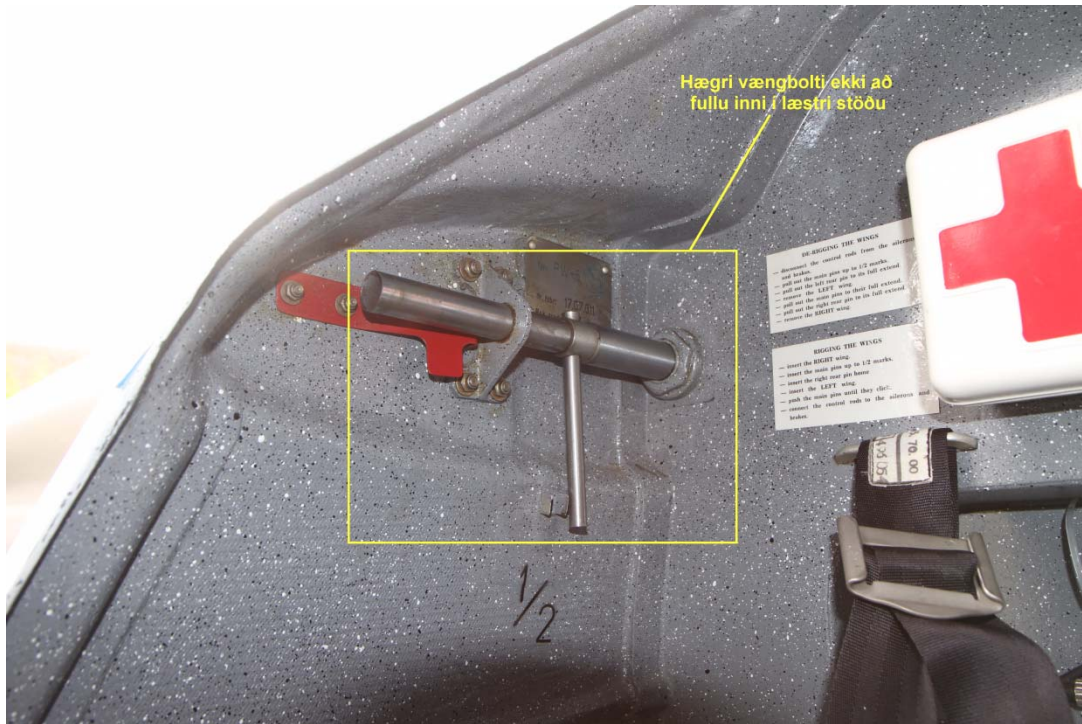
Hætt var við flugið og skemmdirnar skoðaðar betur. Í ljós kom að önnur festing vinstri vængs var laus þar sem hægri aðal vængboltinn var ekki í læstri stöðu. Sjá Mynd 2.

Mynd 2: Hægri aðal vængbolti ekki að fullu inni í læstri stöðu

Báðum mönnum er unnu að samsetningunni yfirsást að hægri aðal vængboltinn hafði ekki verið settur inn að fullu og læstur.

Að sögn flugmannana sem settu TF-SBN saman, þá var ætlunin að setja TF-SBN saman á kerru fyrir utan skýlið, en þá er sviffflugvélin hærri við samsetninguna og auðveldara að komast að tengjunum. Þetta var hins vegar ekki hægt vegna vinds og því ákváðu þeir að setja TF-SBN saman í skýli. Í skýlinu var frekar dimmt (ekki upplýst) á meðan bjart var úti. Að sögn mannanna var hægri aðal vængboltinn í skugga við samsetninguna, og sást hann því ekki vel.

Rannsóknarnefnd samgönguslysa telur þar sem að vinstri aðal vængboltinn var stífur þá hafi þeir hafi báðir unnið samsetningarverkið. Við slíkt fyrirkomulag var ekki fylgt því viðtekna verklagi Svifflugfélags Akureyrar er flugmennirnir nefndu að einn maður stjórni samsetningunni og annar fari yfir verkið. Rannsóknarnefnd samgönguslysa reyndist ekki unnt að finna skriflegar upplýsingar um þetta viðtekna verklag Svifflugfélags Akureyrar.

Rannsóknarnefnd samgönguslysa telur einnig að með því að framkvæma ekki fyrirflugskoðun samkvæmt flughandbók hafi báðum flugmönnum yfirsést að hægri aðal vængboltinn var ekki að fullu inni og ekki í læstri stöðu.

1. Svifflugfélag Akureyrar setji upp skriflega verkferla fyrir samsetningu svifflugvéla í sinni umsjá og tryggi að þeim sé fylgt.
2. Verkferlarnir krefjist að aðili sem ekki kom að samsetningunni taki verkið út.
