SKÝRSLA UM FLUGSLYS

M-01812/AIG-14

TF-154

Zenair Stol CH 701

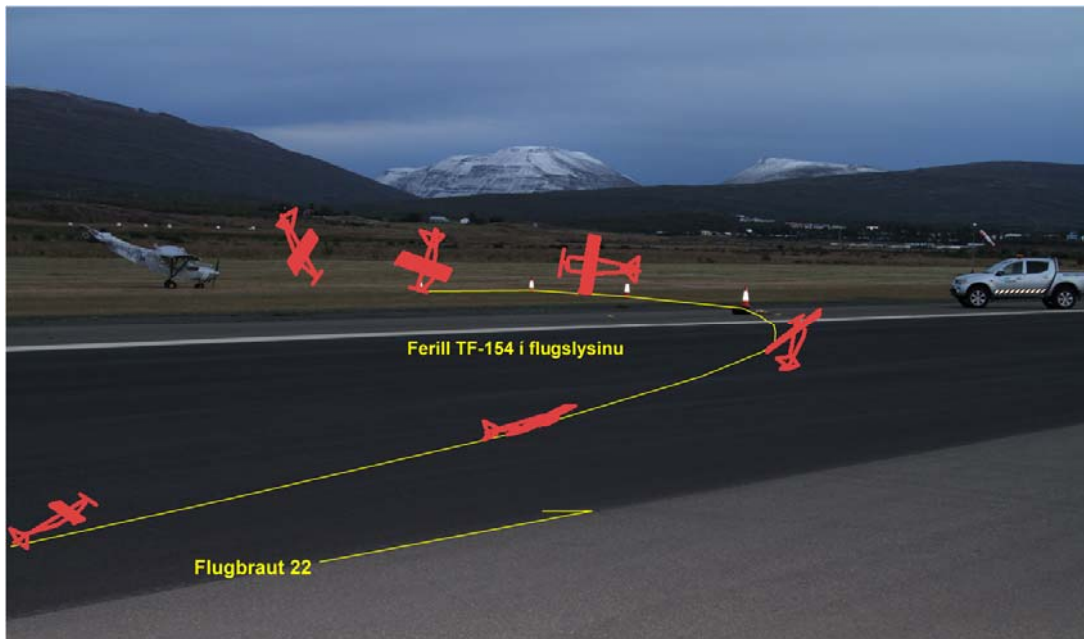
Að sögn flugmannsins varð hann ekki var við að stélið rækist í flugbrautina. Strax eftir snertilendinguna setti hann fullt afl á hreyfilinn og varð áfallshornið frekar hátt. Fisflugvélin snérist yfir á vinstri væng og lítil sem engin virkni var í hliðarstýri og hæðastýri. Fullt afl var á hreyflinum. Vinstri vængendi fisflugvélarinnar rakst í flugbrautina og snérist fisflugvélin til vinstri og stefndi út af flugbrautinni. Flugbrautarljós brotnuðu þegar fisflugvélin fór út af flugbrautinni. Fisflugvélin hélt áfram að snúast til vinstri eftir að hún fór út af flugbrautinni, uns hún stefndi þvert á flugbrautarstefnu. Þá rakst loftskrúfan í jörðina og í kjölfarið kastaðist fisflugvélin upp, snérist rúmar hálfhring um framendann, lenti á stélinu og hafnaði að lokum á öllum hjólunum um 39 metra fyrir utan flugbrautina. Sjá Mynd 1.

Mynd 1: Afstöðumynd og líklegur ferill TF-154 eftir landingu á flugbraut 22 og horft í suðaustur

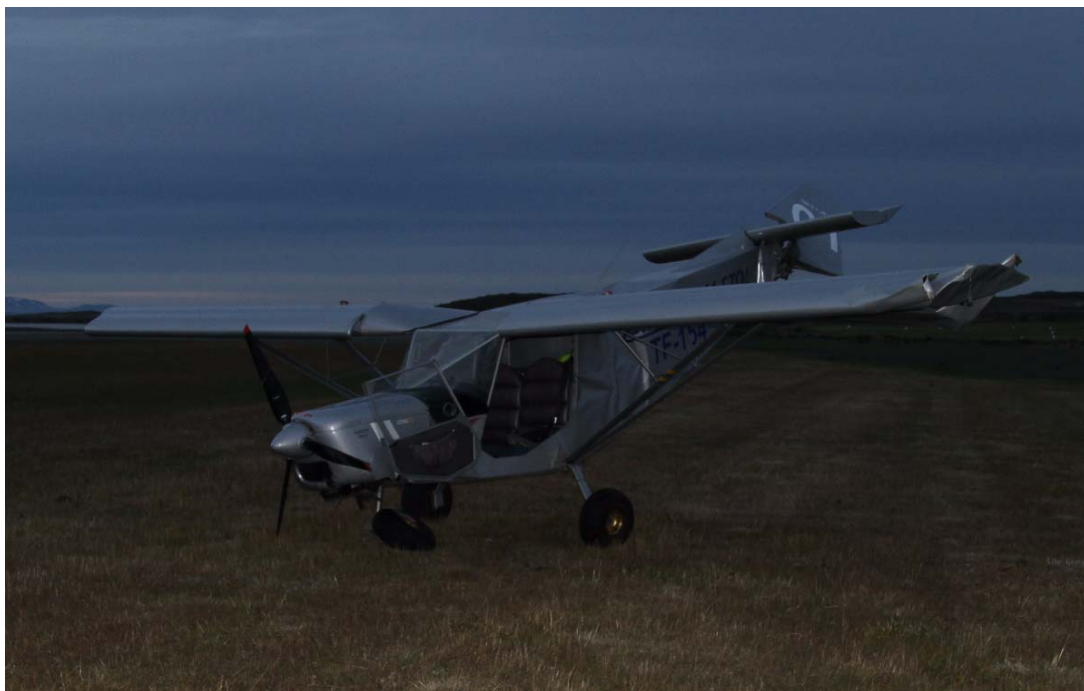
Lofffarið skemmdist mikið. Skemmdir eftir flugslysið voru á vinstri vængenda, stéli, skrokki aftan við flugstjórnarklefa, nefhjóli, framrúðu, vélarhlíf, hreyfli, vinstri fjöður aðalhjóra og á mótorfestingum framan við eldvegg. Helstu skemmdirnar sjást á Mynd 2.

Mynd 2: TF-154 á vettvangi

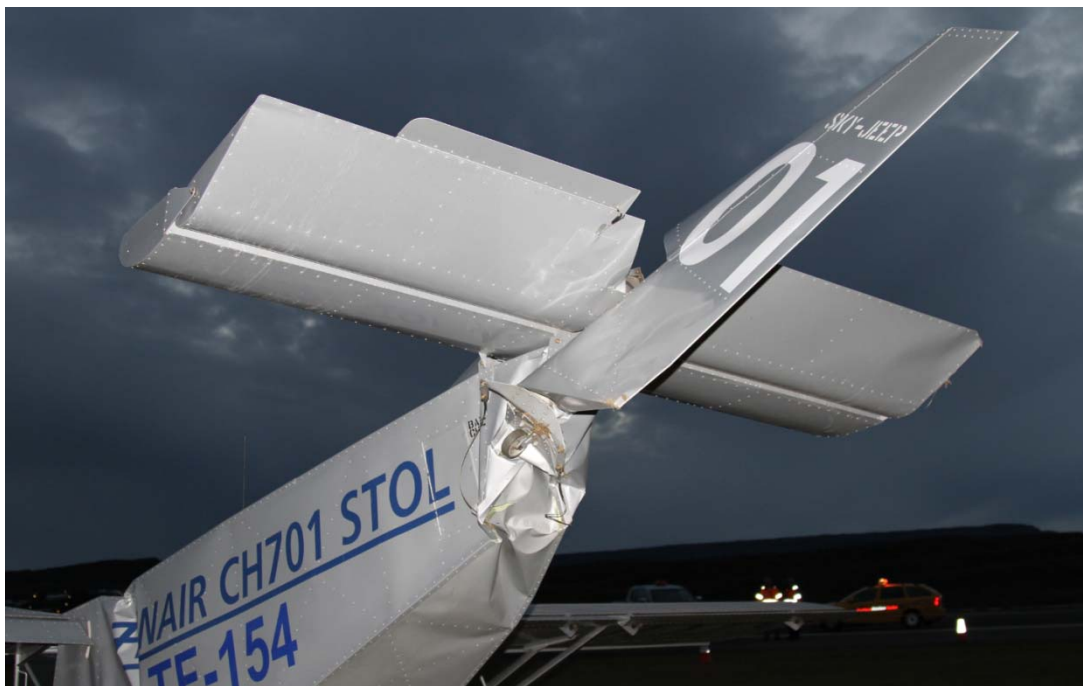
Í kjölfar flugslyssins fór fram rannsókn á TF-154 og kom ekkert óeðlilegt í ljós annað en skemmdir sem rekja mátti til flugslyssins. Stél fisflugvélarinnar var mjög laskað og hvorki hliðarstýri né hæðarstýri virkuðu (sjá Mynd 3).

Mynd 3: Skemmdir á stéli

Þar sem að lítið hjól er undir stélinu reyndist ekki mögulegt að meta hversu miklar skemmdir urðu af völdum þess þegar stél fisflugvélarinnar var rekið niður í snertilendingunni og hversu mikill hluti skemmdanna urðu þegar stél fisflugvélarinnar rakst niður skömmu áður en hún stöðvaðist. Lýsing flugmannsins á atburðum í kjölfar snertilendingar benda þó til þess að stélstýrisfletirnir hafi orðið óvirkir þegar stélið rakst í flugbrautina.

Rannsóknarnefnd samgönguslysa telur einnig að stélið hafi laskast það mikið er það rakst í flugbrautina að hliðarstýri og hæðastýri virkuðu ekki sem skyldi. Í kjölfarið ferðaðist fisflugvélin stjórnlaus út af flugbrautinni.
