SKÝRSLA UM FLUGSLYS

M-02012/AIG-16

TF-303

Rans S6-ES Coyote II

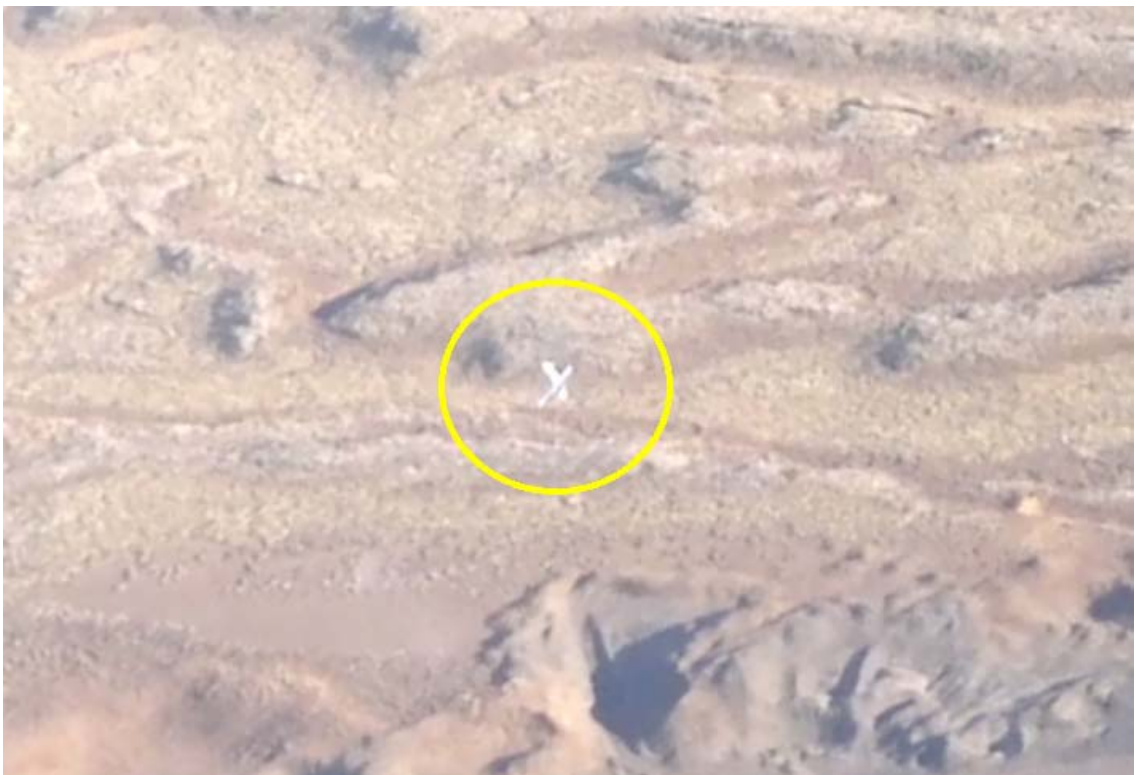
Um níu sekúndum eftir að myndatakan hófst aftur beygði físið til hægri, í vesturátt. Beygjuhallinn jókst á meðan beygt var og á endanum féll físið á hliðina, með hægri vænginn undir sig og snérist til jarðar með nefið á undan. Sjá mynd 3 og mynd 4.

Mynd 3: TF-303 fer í hægri spuna

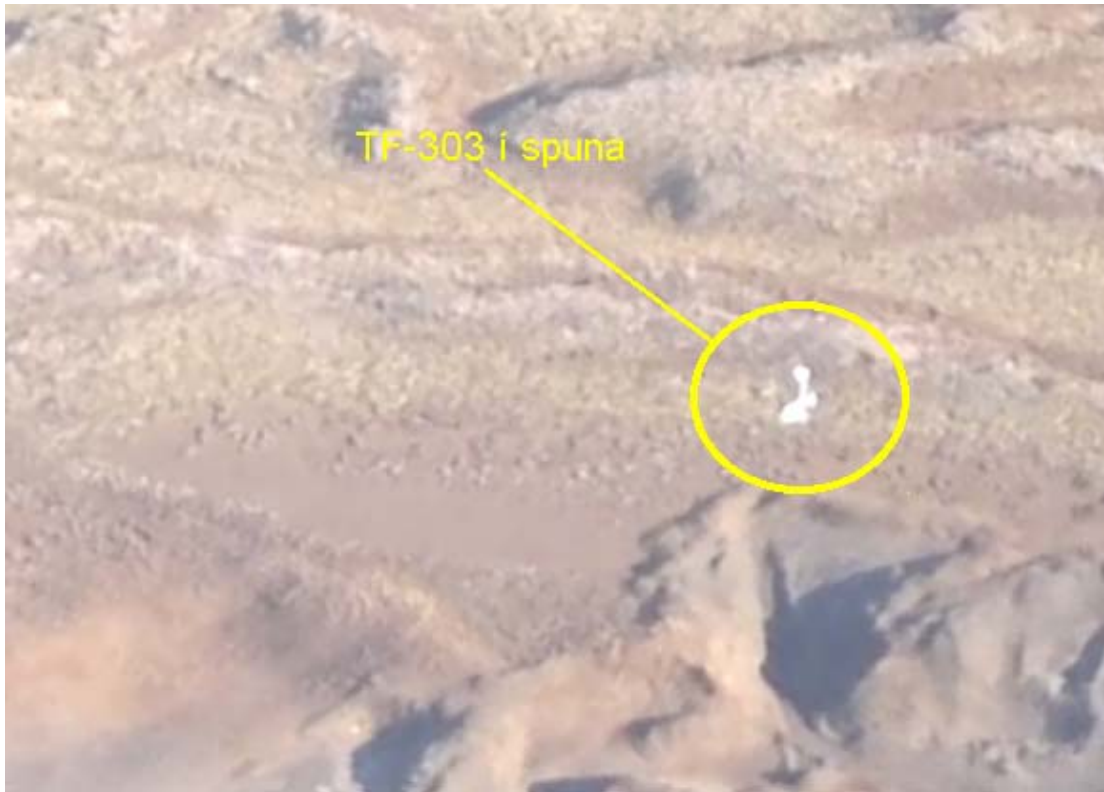
Mynd 4: TF-303 í spuna til jarðar skömmu fyrir brotlendingu

er hver snúningur um 3 sekúndur. Samkvæmt töflu í kafla 2.9 bentu útreikningar á fallhraða til að lækkunin á TF-303 síðustu þrjár sekúndurnar fyrir brotlendinguna hafi verið um 6760 fet/mínútu. Bendir þetta til þess að TF-303 hafi farið úr bröttu ofrasi og yfir í hægri spuna um þremur sekúndum fyrir brotlendingu. Ummerki á flaki staðfesta einnig að við brotlendingu hafi flugvélin verið í spuna. Því telur RNSA að TF-303 hafi farið í brattan spuna³⁰, eins og sést á mynd 4

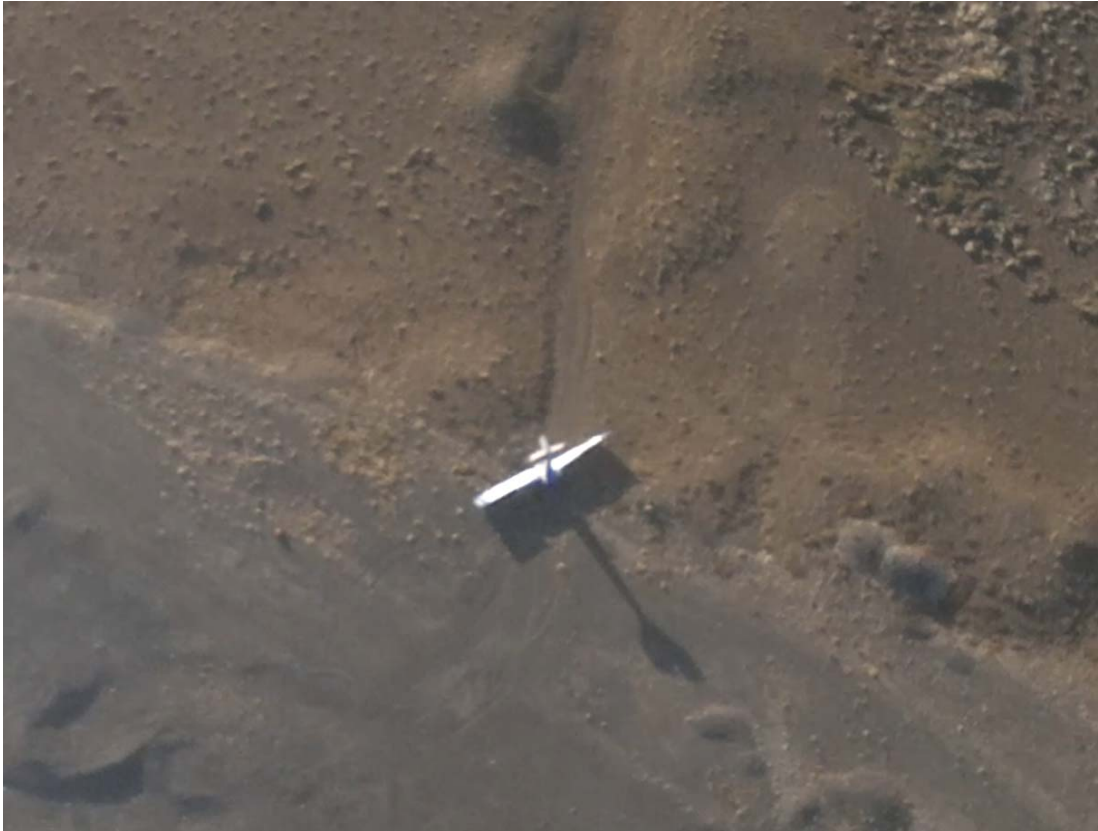
Flugmaður TF-KFD tók myndband af vettvangi slyssins. Mynd 5 er tekin úr því myndbandi skömmu eftir slysið og sýnir hvernig TF-303 kom niður á nefið. Þegar rannsakandi RNSA kom á vettvang var búið að snúa TF-303 á réttan kjöl.

Mynd 5: TF-303 skömmu eftir flugslysið

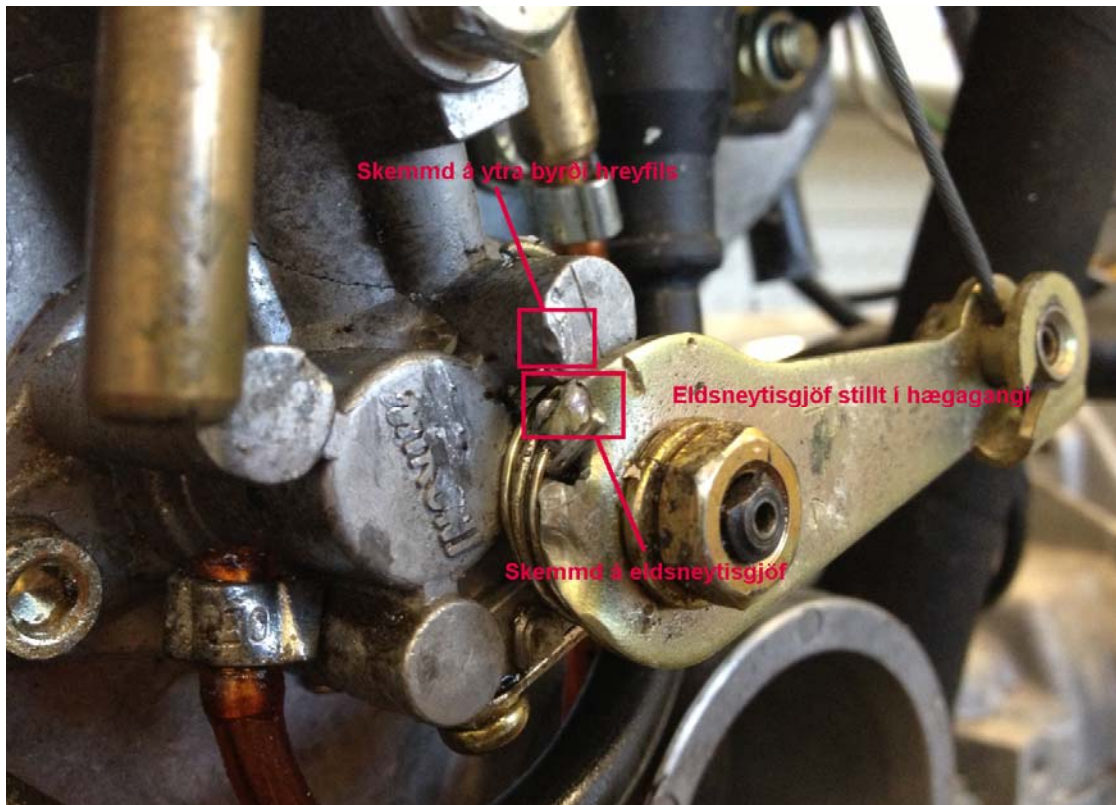
Hreyfillinn var sendur til framleiðanda, Rotax í Austurríki, þar sem hann var grannskoðaður að fulltrúum RNSA á Íslandi og Austurríkis viðstöddum. Staðfest var að hreyfillinn var stilltur á hæðgang¹⁵ í brotlendingunni (mynd 6), en ekki var hægt að finna bilun í sjálfum hreyflinum. Það vakti athygli að mjög lítið eldsneyti fannst í aftari blöndungi, mun minna en þar átti að vera miðað við stöðu hreyfilsins samkvæmt upplýsingum frá framleiðanda. Gaf það til kynna hugsanlega eldsneytisþurrð eða bilun í eldsneytiskerfi flugvélarinnar (utan hreyfilsins).

Mynd 6: Eldsneytisgjöf í hægagangi

Rannsókn á hreyfli leiddi í ljós að við brotlendinguna var hreyfillinn stilltur á hægagang.

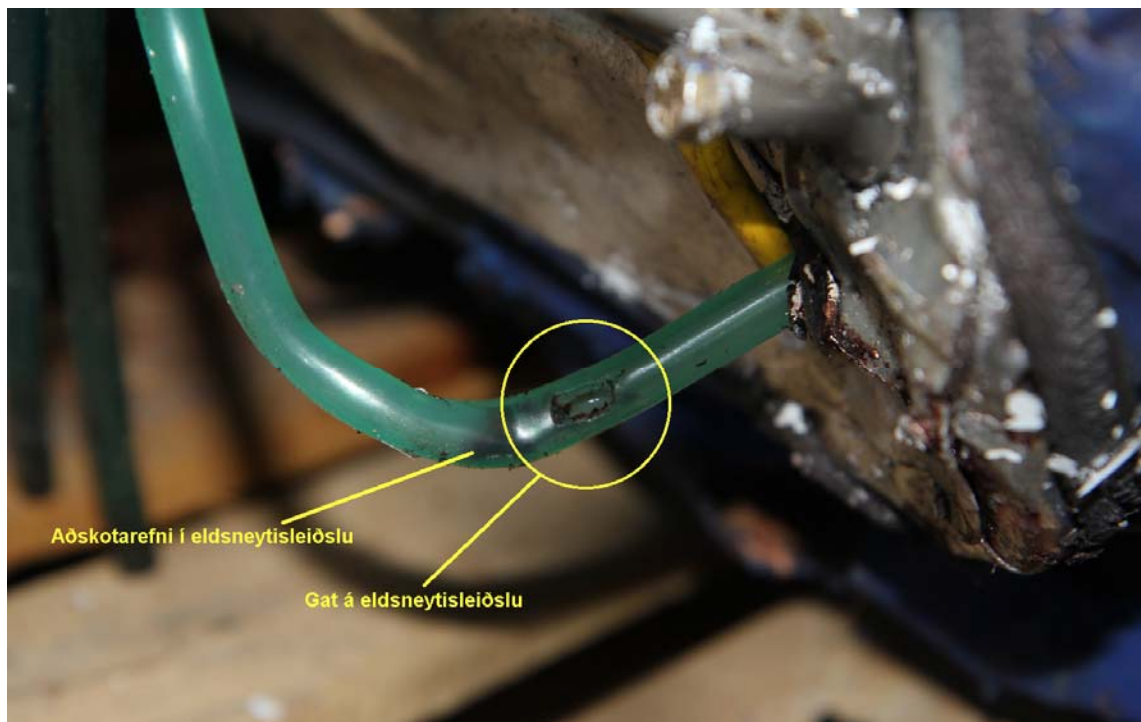
Rannsókn leiddi í ljós að eldsneytiskrani¹⁸ var í opinni stöðu og engin stífla fannst í honum, né í eldsneytisleiðslum. Skömmu fyrir slysið hafði verið skipt um allar eldsneytisleiðslur í fisinu, nema um þær leiðslur sem voru á milli íhluta á hreyfli. Gat fannst á eldsneytisleiðslu þar sem hún gekk í gegnum eldvarnarvegg¹⁹, á milli stjórnklefa og hreyfilrýmis. Sjá mynd 8.

Mynd 8: Gat á eldsneytisleiðslu

Skemmda eldsneytisleiðslan var ein þeirra sem skipt var um skömmu fyrir slysið. Aðskotaefni fannst í eldsneytisleiðslunni innan við gatið. Gúmmíhringur²⁰ úr eldvarnarveggnum sem eldsneytisleiðslan gekk í gegnum fannst skorinn og ummerki um að hann hafi verið festur í með hvítu efni. Gatið í eldvarnarveggnum, sem gúmmíhringurinn var í og eldsneytisleiðslan gekk í gegnum, reyndist gróft skorið og mjög afmyndað eins og sést á mynd 9 og mynd 10.

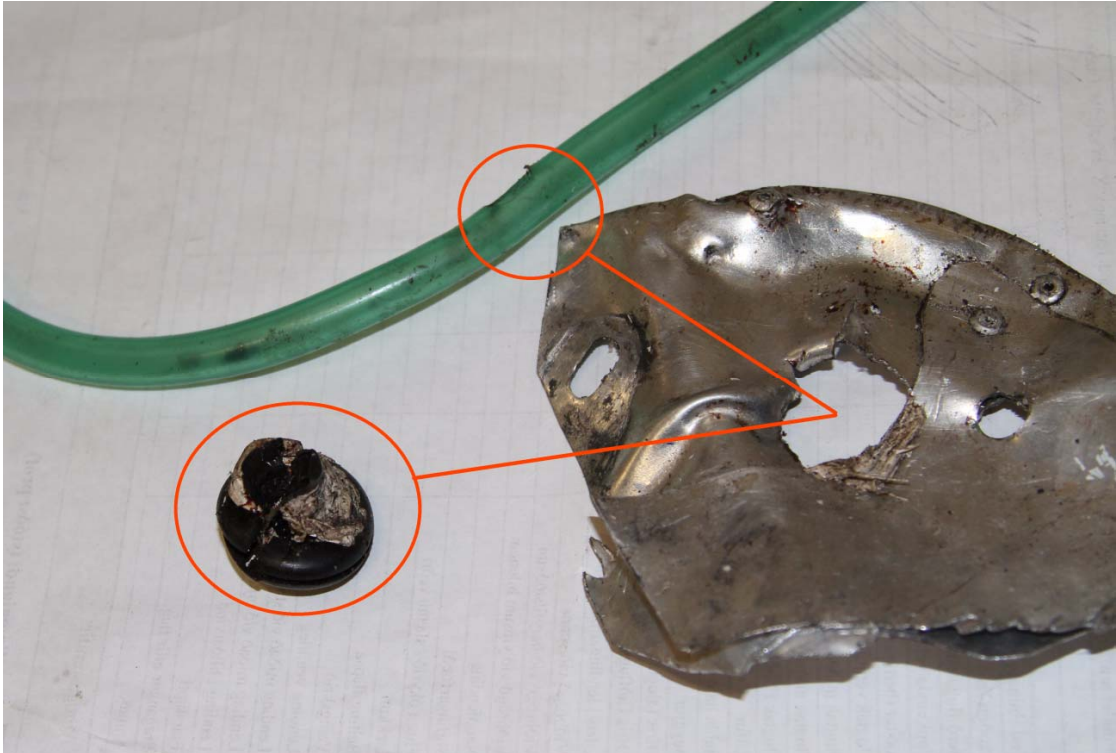
Mynd 9: Eldsneytisleiðsla, gúmmíhringur og gat í eldvarnarvegg

Eldsneytisleiðslan, gúmmíhringurinn og eldvarnarveggurinn með gatinu voru send til frekari rannsóknar hjá Nýsköpunarmiðstöð Íslands. Á gúmmíhringnum sem sést á mynd 9 má greina hvítt efni. Niðurstöður úr rafeindasmásjá hjá Nýsköpunarmiðstöð Íslands bentu til þess að hvíta efnið á gúmmíhringnum væri kítti. Efnagreining Nýsköpunarmiðstöðvar Íslands á dökku efni sem fannst í gati eldsneytisleiðslunnar ásamt aðskotaefni inni í henni bentu til að um væri að ræða lífrænt efni. Niðurstöður úr rafeindasmásjá bentu einnig til þess að um sambærilegt efni væri að ræða í tilfelli aðskotaefnisins inni í leiðslunni og þess sem fannst í gatinu. Við skoðun gatsins á eldsneytisleiðslunni sást að um tiltölulega hreinan/sléttan skurð var að ræða og fremur

litlar skemmdir á ytra yfirborði leiðslunnar við gatið. Lögum gatsins og önnur ummerki bentu eindregið til þess að rörveggurinn hafi skorist snögglega. Á mynd 10 bendir ör á einn stað á brún gatsins í eldveggnum sem líklegt er að hafi skorið gat á eldsneytisleiðsluna.

Við smíði fissins var gatið í eldvarnarveggnum, sem eldsneytisleiðslan gengur í gegnum, mjög gróft skorið/klippt og telur RNSA að ekki hafi verið hugað nægjanlega að frágangi þess. Þetta má sjá á mynd 9 og mynd 10.

Hvíta kíttrið sem fannst á gúmmíhringnum gaf til kynna að hann hafi ekki setið vel í eldvarnarveggnum, hugsanlega vegna grófs frágangs gatsins. Ekki er hægt að útiloka að gúmmíhringurinn hafi verið skorinn fyrir slysið og kíttrið notað til að halda honum í eldvarnarveggnum.

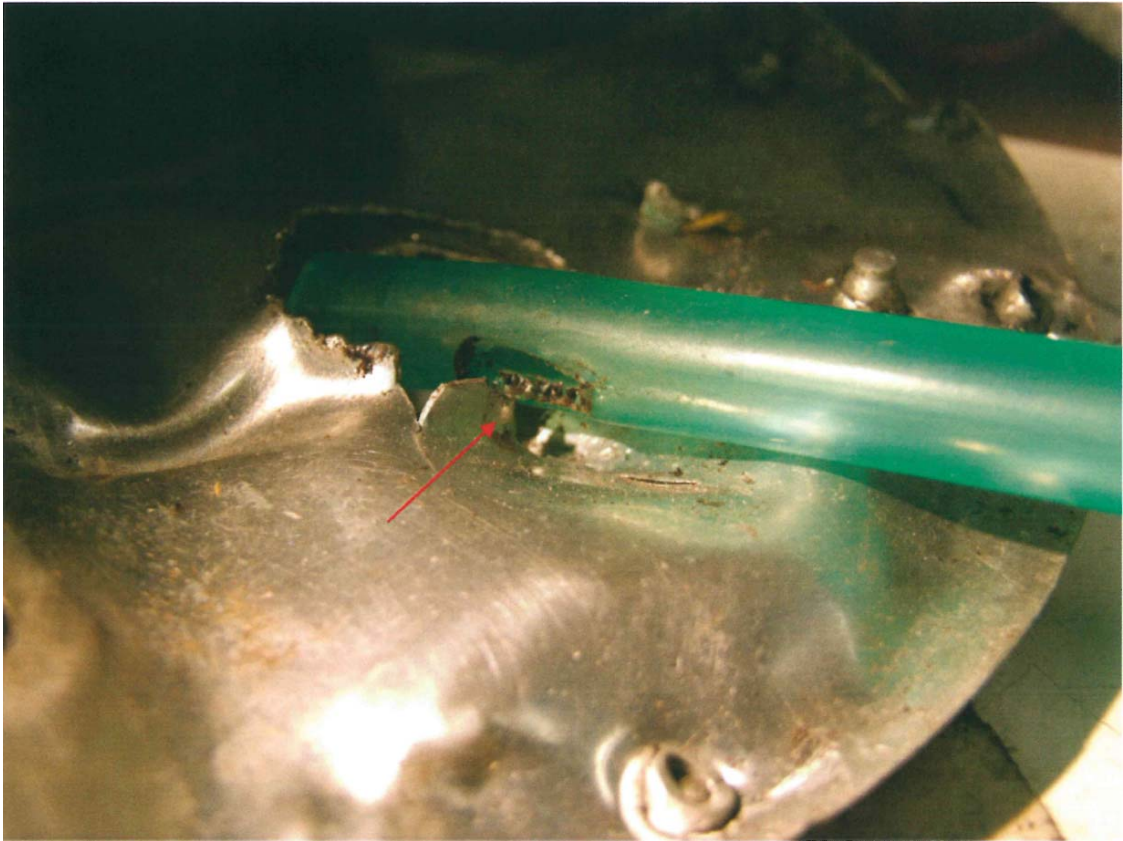
Mynd 10: Eldvarnarveggur – Ör bendir á brún plötunnar þar sem að líklegt þykir að leiðslan hafi skorist

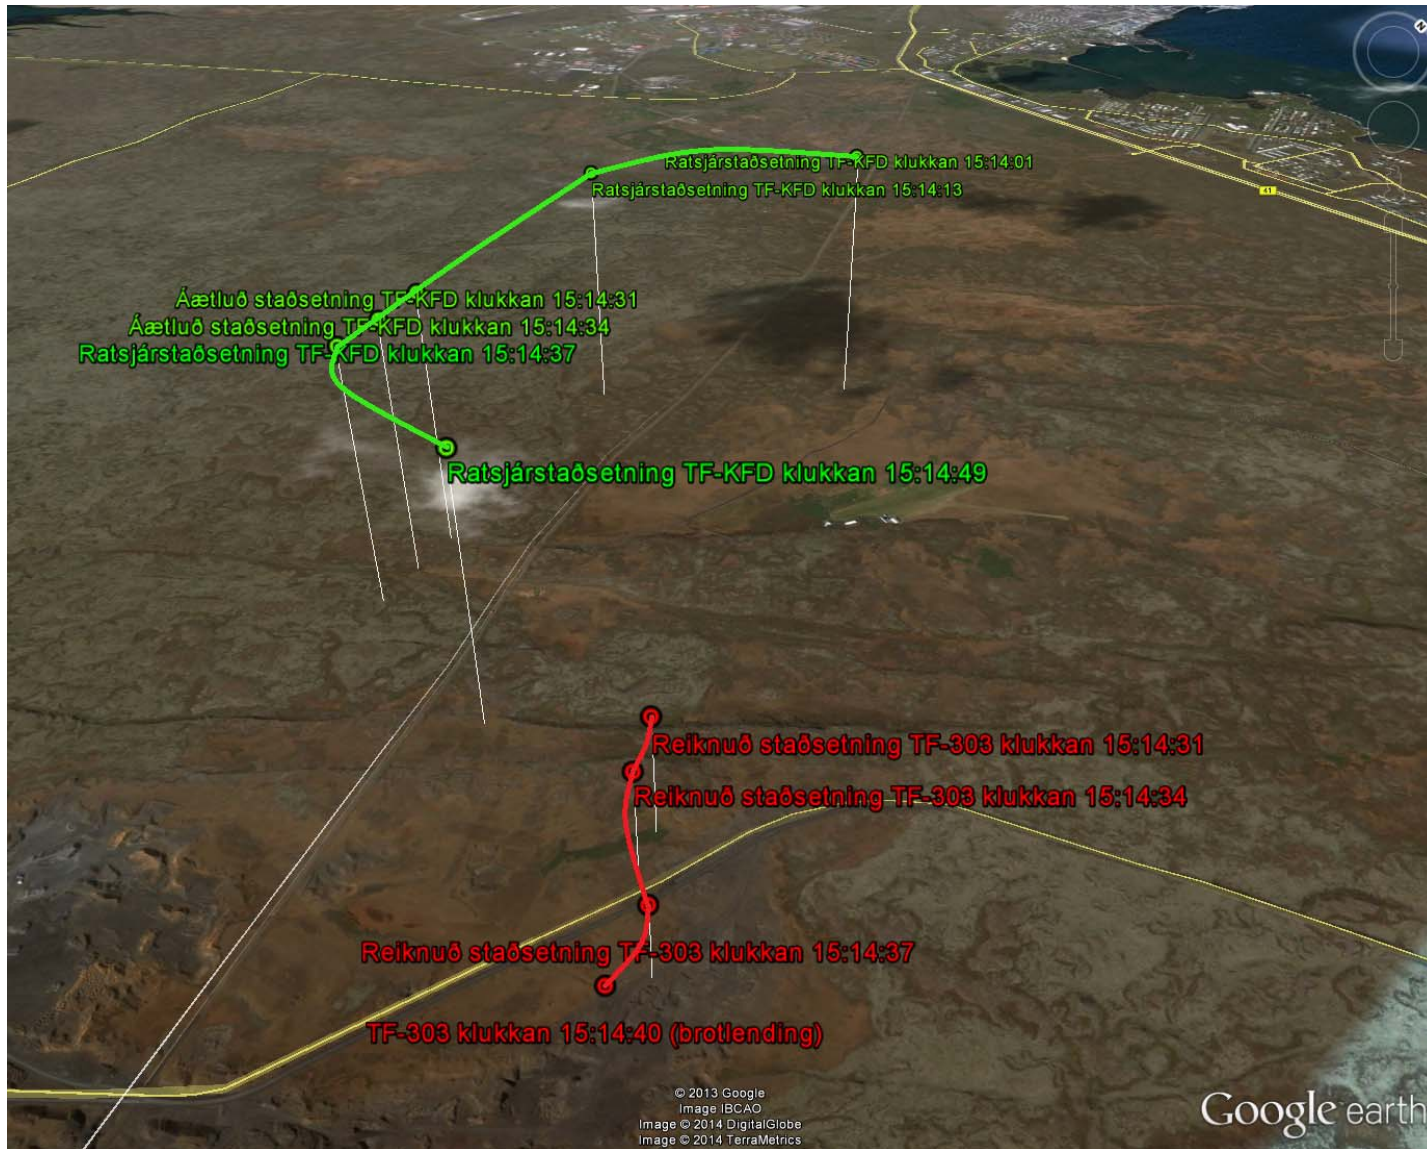
Með aðstoð ratsjargagna, myndbanda og Google Earth Pro var útreikningum beitt til að áætla hæð og staðsetningu TF-303 á tímabili skömmu fyrir slysið. Tekið skal fram að allnokkurrar óvissu gætir í þessum útreikningum. Á mynd 11 má sjá kort með áætluðum flugferli TF-303 síðustu 9 sekúndurnar fyrir brotlendinguna, ásamt staðsetningarpunktum TF-KFD unna upp úr ratsjargögnum.

Mynd 11: Áætlaður flugferill TF-303 síðustu 9 sekúndurnar ásamt flugferli TF-KFD

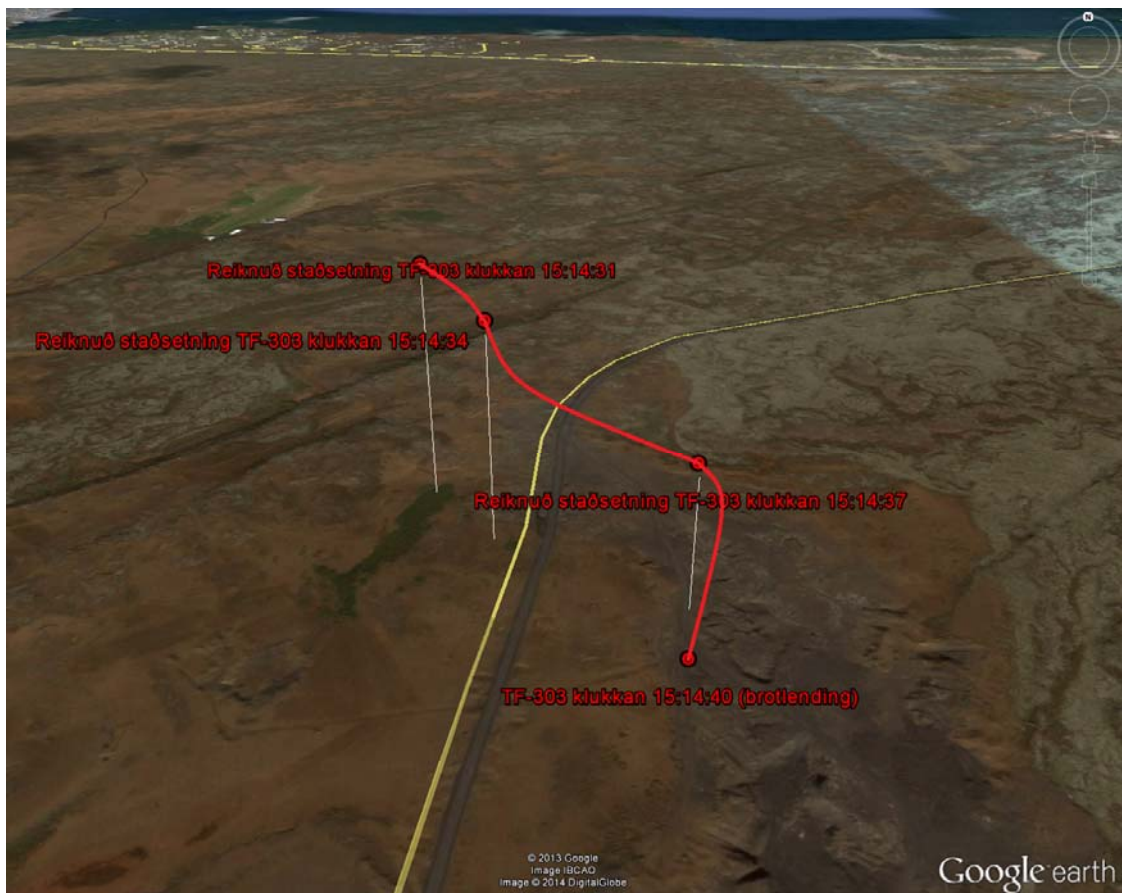
Samkvæmt framleiðanda fissins²⁹ mun fisið byrja að vaggja til beggja hliða, uns það snýst að lokum á aðra hvora hliðina, ef það er í bröttu ofrasi og flugmaðurinn sleppir fótum af hliðarstýrinu. Útreiknaður ferill TF-303 sýnir að fisið beygði aðeins til hægri á tímabilinu 15:14:31 til 15:14:34 og svo aftur aðeins til vinstri á tímabilinu 15:14:34 til 15:14:37. Gefur þetta til kynna að fisið hafi vaggjað til beggja hliða. Þetta má sjá á mynd 12.

Mynd 12: Útreiknaður ferill TF-303 síðustu 9 sekúndurnar
