SKÝRSLA UM FLUGUMFERÐARATVIK

M-03009/AIG-17

TF-JMR (F-50)

Við Akureyrarflugvöll

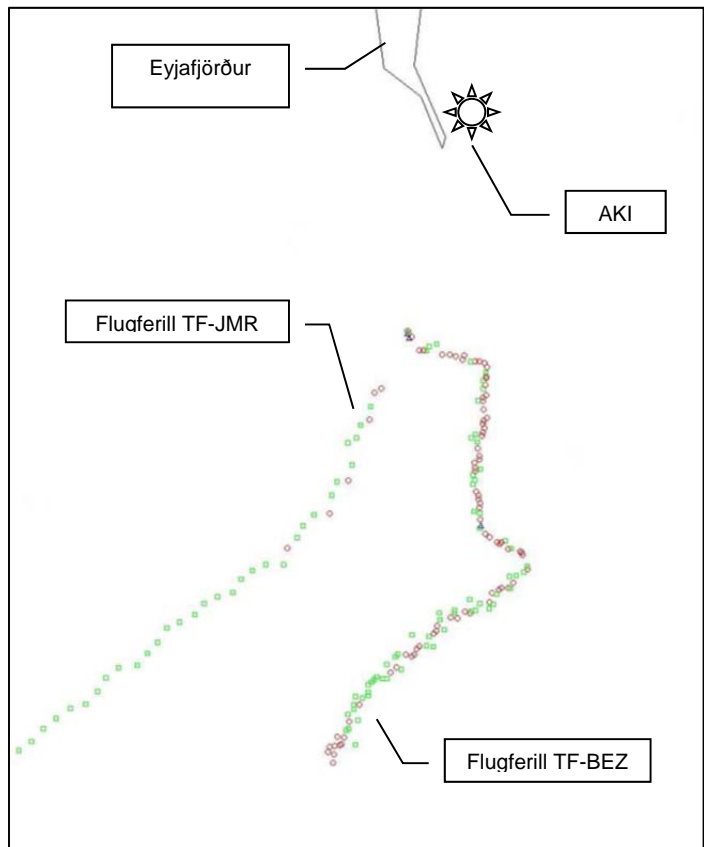
Á mynd 1 má sjá ferla flugvélanna þar til þær fóru niður fyrir sjónsvið ratsjárinnar. TF-JMR hvarf af ratsjá kl. 15:36:04 og var þá í 5000 feta hæð og í lækkun. TF-BEZ hvarf af ratsjá kl. 15:36:16 og má því gera ráð fyrir að hún hafi einnig þá verið í 5000 feta hæð.

hún myndi fara fyrir aftan TF-JMR. Þegar flugmaðurinn á TF-BEZ sá möguleika á að komast í sjónflugi niður fyrir ský ákvað hann að lækka flugið með þeim afleiðingum að flugvélarnar mættust með um 100 metra aðskilnaði lárétt og um 500 feta hæð lóðrétt.

mynd 1, ferlar flugvélanna þar til þær hverfa úr sjónsviði ratsjárna

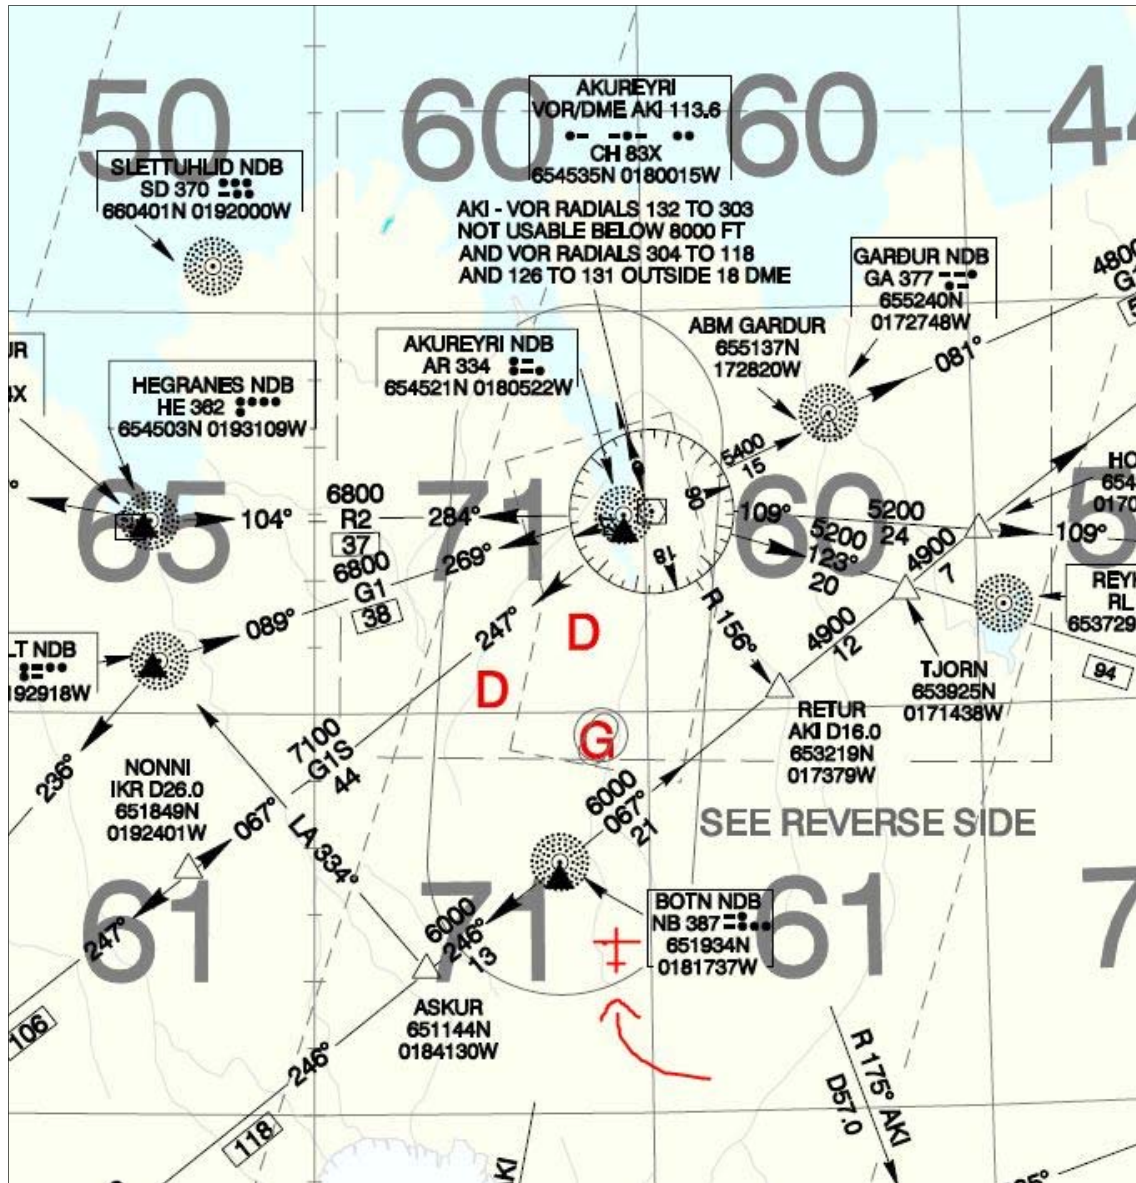
Viðauki 1. Líkleg staðsetning TF-BEZ þegar flugmaður hennar hafði fyrst samband við Flugstjórn og var óviss um staðsetningu sína.

4Mynd 2: Rauða örin á myndinni bendir á þann stað sem líklegt er að flugvélin hafi verið þegar flugmaður hennar hafði fyrst samband við flugstjórn og tilkynnti um óvissu á staðsetningu.

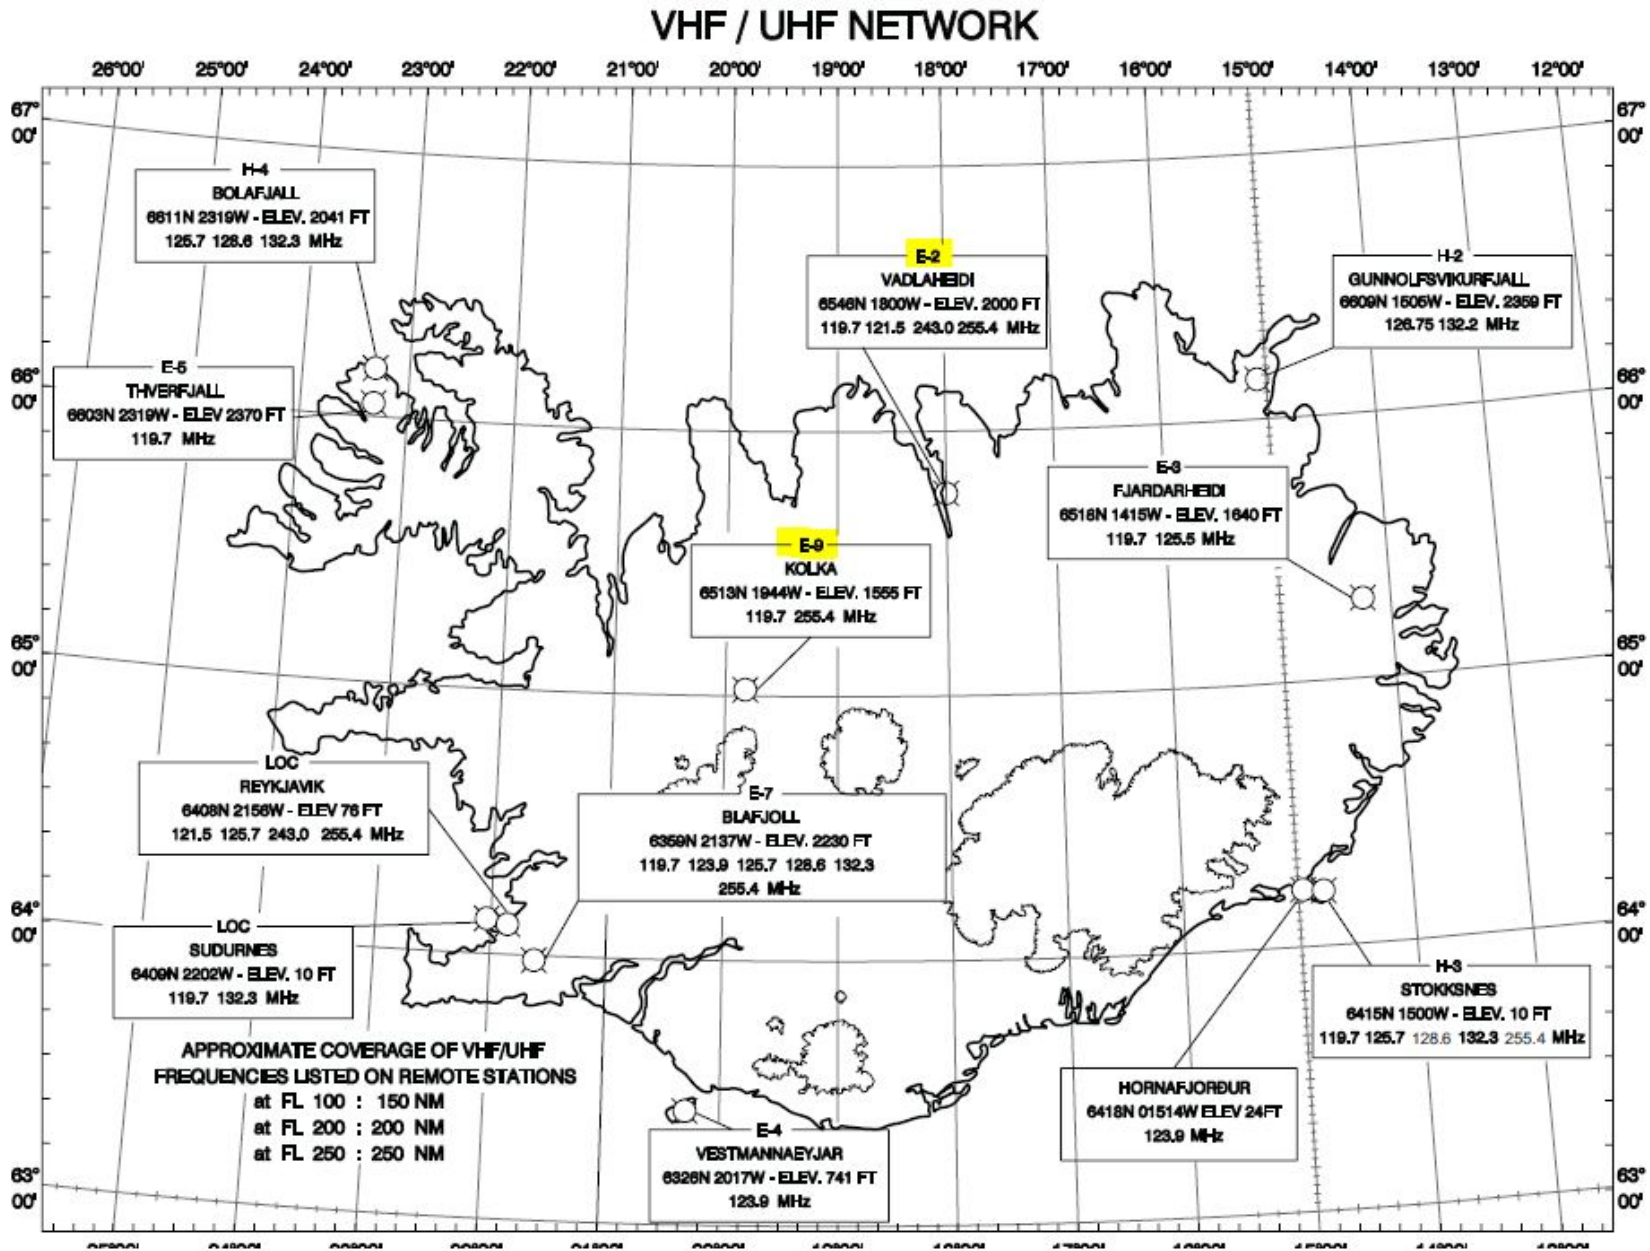
Viðauki 2. Fjarskiptasendar á Íslandi

Við rannsóknina kom í ljós að þann dag sem atvikið átti sér stað voru skráðar bilanir í fjarskiptabúnaði í flugstjórn. Fjarskiptasendingar frá TF-BEZ bárust sjálfkrafa um E9 (sjá Viðauka 2) en flugmaðurinn heyrði hinsvegar ekki sendingar frá þeim sendi svo að flugstjórn varð að velja E2 handvirkt til þess að sendingar bærust til flugmannsins. Það kom fram við rannsóknina að fjarskiptakerfi flugstjórnar var í heildarendurskoðun á þessum tíma þar sem meðal annars var verið að endurnýja elstu fjarskiptatækin.

1. ISAVIA hefur endurbætt fjarskiptabúnað sinn.
