Nr. 021 / 15 Baldvin Njálsson GK 400***Skipverji slasast vegna bruna***

Skipaskr.nr. 2182 IMO nr. 8714528
Smíðaður: Vigo Spáni 1990 stál
Stærð: 736,4 brl. 1199,8 bt.
Mesta lengd: 51,45 m Skráð lengd: 45,84 m
Breidd: 11,9 m Dýpt: 7,23 m
Vél: Wärtsilä 2200 kW, 1991
Fjöldi skipverja: 26

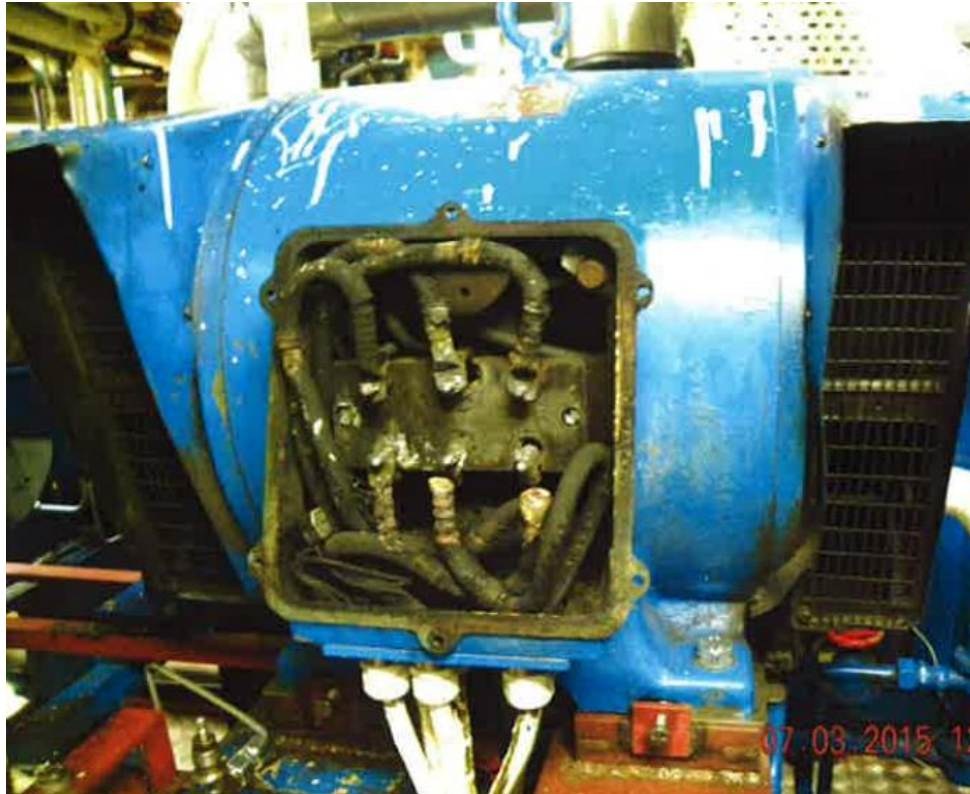
- að rafmótorinn hafði bilað nokkrum dögum áður en slysið varð;
- að stjórnu/þríhyrningsrofar fyrir ræsibúnað rafmótorsins voru brunnir saman, slökkt var á honum í stjórnborði en ekki útslegin í aðal rafmagnstöflu þannig að straumur var á mótornum;

Rafmótórinn og tengiboxið sem lokið hafði verið losað af

- að samkvæmt sérfræðilíti var talið að þegar lokið var tekið af mótornum hefði það rekist í tengibrettið sem orsakaði skammhlaup. Brunasárin á skipverjanum hafa komið af ljósboganum sem myndaðist við það;

Orsök slyssins eru mistök slasaða að rjúfa ekki höfuðrofa að rafmótornum áður en hann opnaði tengiboxið.

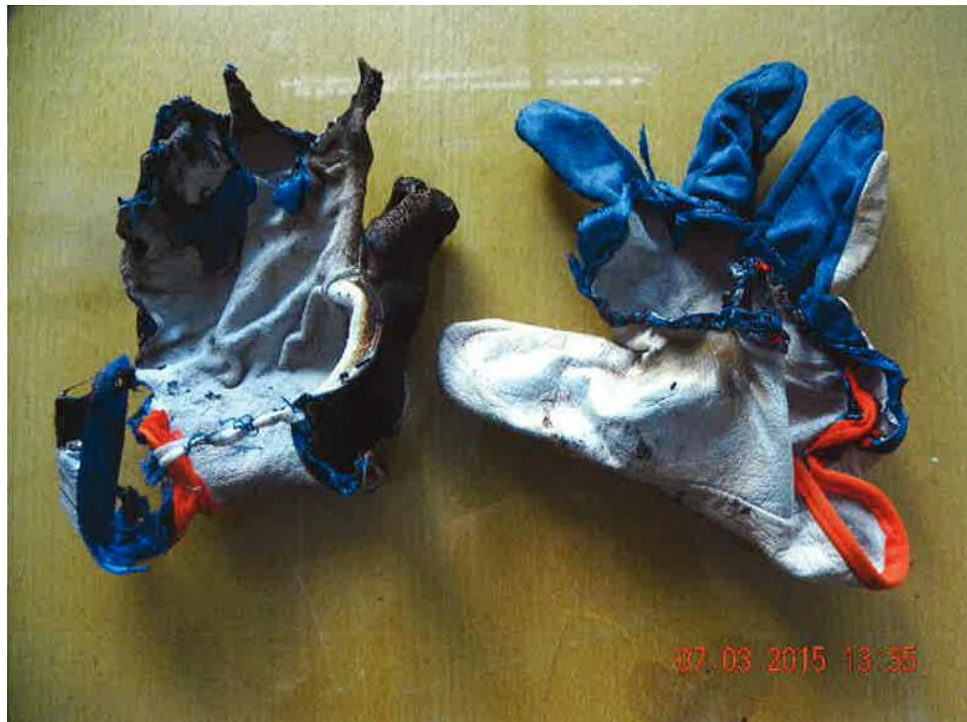
Vinnuvettlingar slasaða voru með nylonefni á handarbaki

- að slasaði var með vinnuvetlinga á höndum en handarbök þeirra voru úr næloni sem bráðnaði inn í húð slasaða.

Nefndin vekur athygli á að vinnuvetlingar úr nælon efni geta verið varasamir við aðstæður sem þessar.
