SKÝRSLA UM ALVARLEGT FLUGATVIK

M-01111/AIG-09

**TF-KFB
Diamond DA-20
Keflavíkurflugvöllur
3. maí 2011**

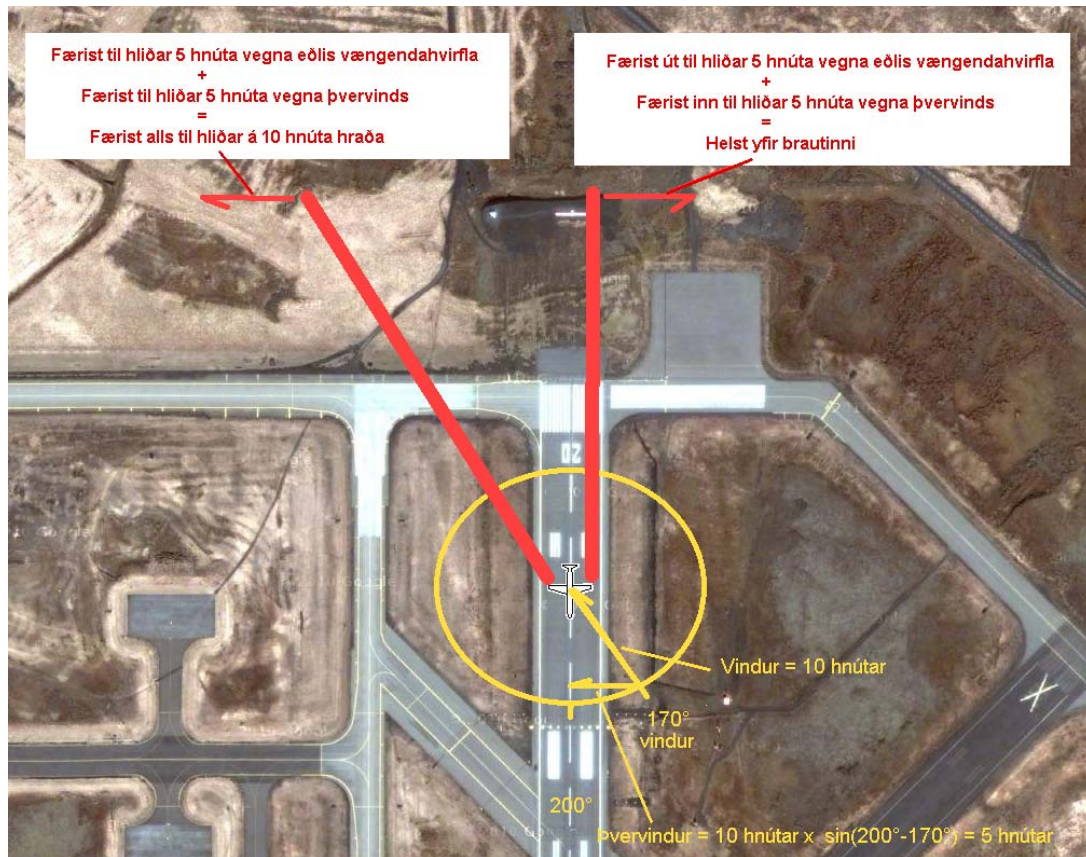
Vængendahvirflar frá stórum flugvélum síga niður á við á eftir flugferli þeirra ásamt því að leita út til hliðanna með um 5 hnúta hraða. Eins og sést á Mynd 1 er ljóst að vegna vindstefnu og vindstyrks hélst vinstri vængendahvirfill Airbus 319 flugvélarinnar yfir flugbraut 20 eftir landingu hennar, á meðan sá hægri leitaði hratt af flugbrautinni.

Mynd 1: Áætlaðir vængendahvirflar Airbus 319 flugvélarinnar

Að mati RNF má rekja orsök atviksins til þess að ekki hafi verið gætt að því að lengja aðflug TF-KFB nægilega og/eða að halda aðflugsferli TF-KFB yfir aðflugsferli Airbus 319 flugvélarinnar og lenda innar á flugbrautinni. Við það hafi flugvél TF-KFB lent í vinstri flugröst/vængendahvirfli Airbus 319 flugvélarinnar. Það olli því að flugmaður TF-KFB missti stjórn á flugvélinni rétt fyrir landingu, með þeim afleiðingum að hún skall niður á flugbrautina.

Flugskólinn sem rekur TF-KFB og kennir meðal annars einkaflug, hefur í kjölfar þessa atviks (19.september 2011) gefið út „Solo Study Booklet“ sem dreift er til allra flugnema sem læra til einflugprófs og/eða einkaflugmanns. Í þessu námsefni er ítarlega farið yfir vængendahvirfla, áhrif þeirra á litlar flugvélar sem lenda á eftir stórum flugvélum og hvernig ber að forðast þá.

RNF bendir flugkennurum og flugmönnum á upplýsingabréf AIC B11/2004 sem Flugmálastjórn Íslands hefur gefið út um vængendahvirfla og finna má í Flugmálahandbók (AIP²).
